INCIDENCIA INTERNA

Fecha: 151104_00_V1

N.º Comanda: 15523

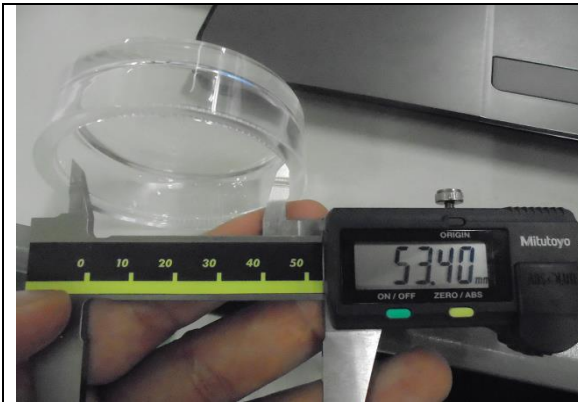
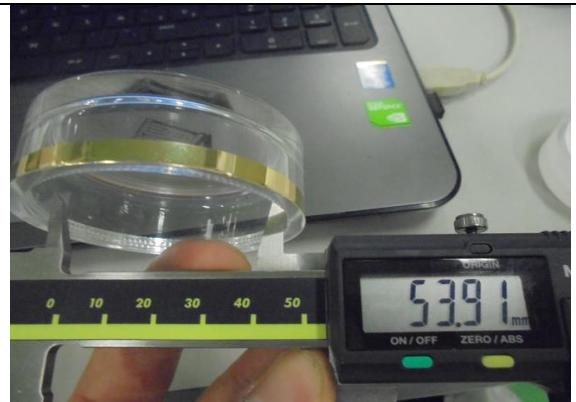
ANEXO 1
NUEVA

Se comprueban una muestra de las Tapas anteriores detectando en el interior de la Tapa entre la anterior y la nueva.

Medidas interiores: (ANEXO 1)

Tapa Anterior: 53,91 mm

Tapa Nueva producción: 53,40 mm

- 1.- Realizar un nuevo útil de posicionado de la Tapa en la máquina de grabar.
- 2.- Solicitar plano a Cornella para determinar cuáles deben de ser las medidas en fabricación.
- 3.- Solicitar informes de modificación de moldes para comprobar el histórico.

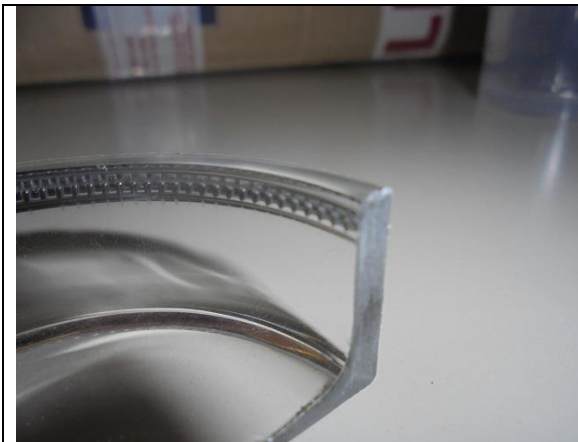
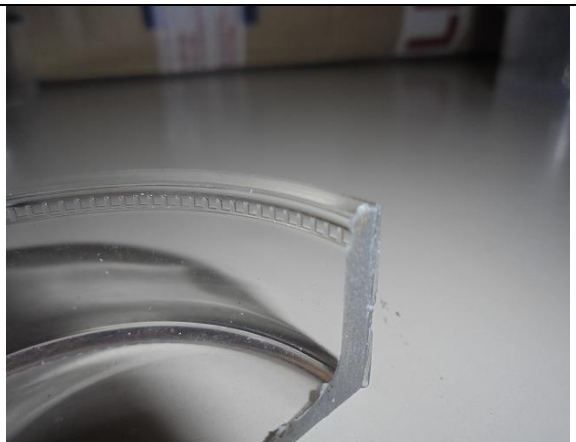
ANEXO 2

El sistema de anclajes también es diferente. (ANEXO 2)
