**Referència:** 1860/0/4

**Denominació:** Tapa 50 ml gota

**Data:** 21/10/2020

**Motiu informe:** Els dentats de les tapes arremangats + petits cops al rivet exterior

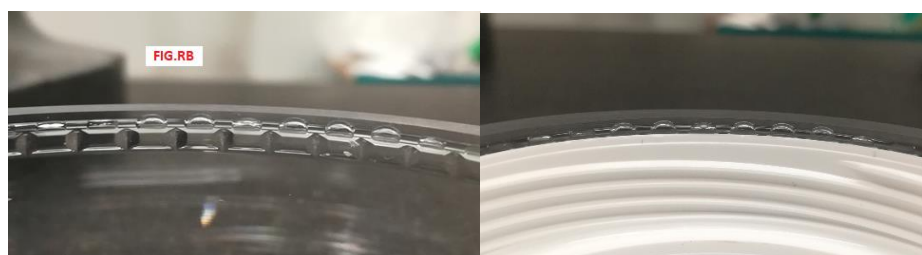
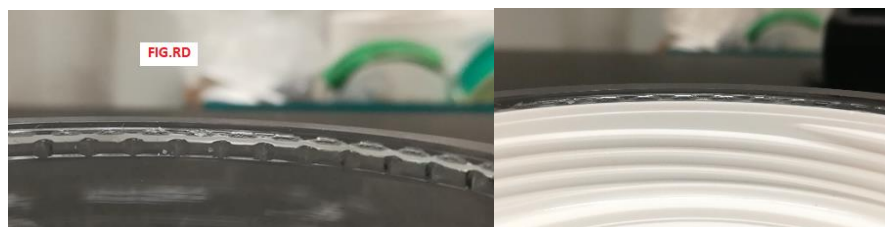
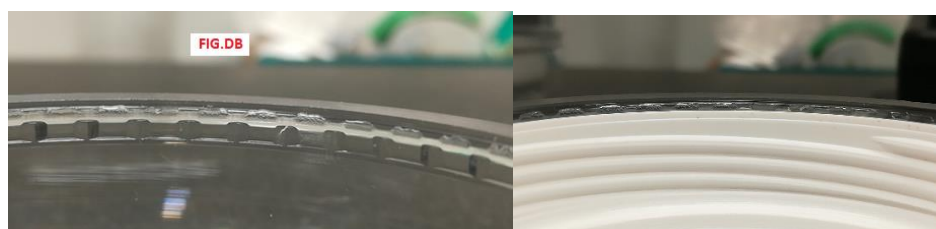
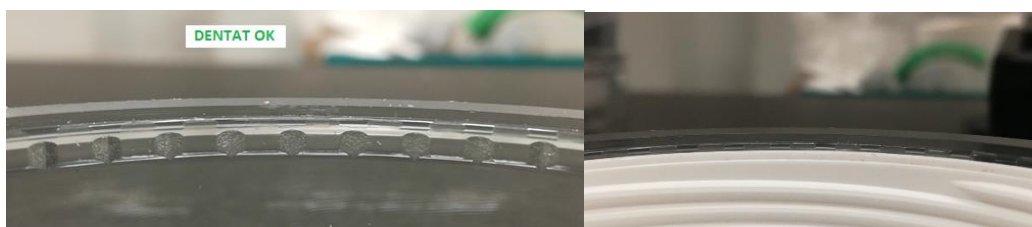
En el control d'aquest matí detecto que els dentats de les tapes surten arremangats. He comprovat que la última producció del setembre, ja va sortir també, es a dir que s'han fet entregues amb aquest defecte. He muntat una injectada i va bé, Visualment, per l'exterior no s'ha de veure, perquè va el rivet, però per dintre, un cop muntats, sobresurten una mica de l'interior.

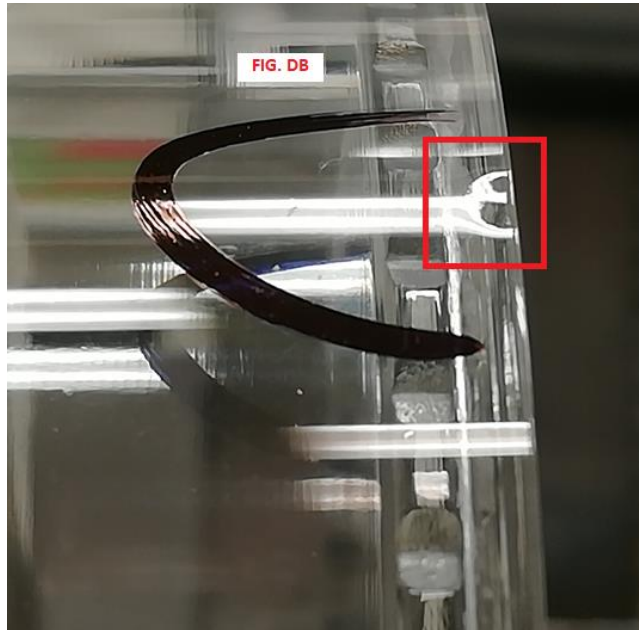
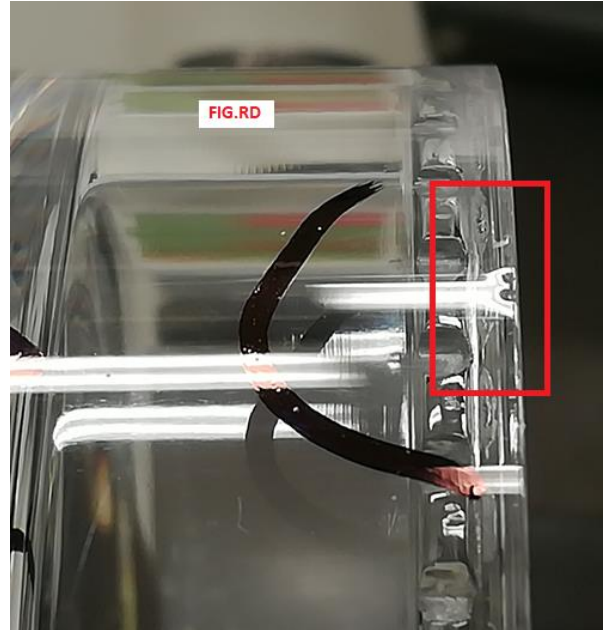
També les figures DB i RD, ja fa temps que van sortint amb cops al rivet, que quan s'ha de grabar, escara es veuen més. S'han fet entregues també, però si es pot arreglar millor que millor.
