Referencia Molde: 1861

T22 STD

REPARACIÓN:

Rebajar alas del molde.
Igualar cotas de altura en pieza con M-1714.

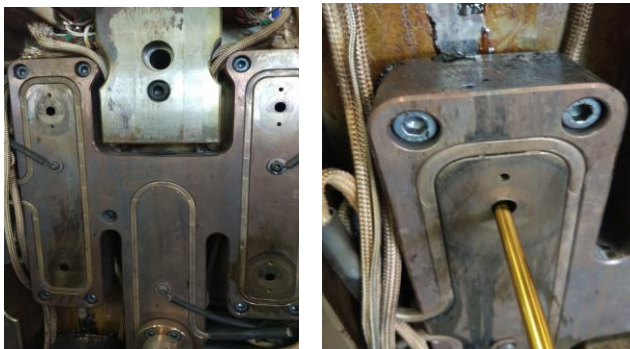
FOTOGRAFIES REFERENT AL PUNT 3

Tant amb SMMA com amb PET-G, les peces sortien amb ràfegues de cremat al voltant del punt d'injecció.

Una vegada tot net s'ha tornat a posar el motlle en funcionament, al principi tot semblava indicar que funcionaria correctament, però amb les hores es detecta que les peces en comptes de millorar, presenten cada vegada més material degradat, i en comptes de ser dues cavitats les afectades, al final ho són totes, el que ens indica que es recrema el material dins la càmera calenta.

3.- Manquen casquillos d'ajust entre bloc i vàlvules, totes les càmeres en porten, això pot provocar que amb el moviment de les vàlvules, s'arregli material cap endarrere del bloc, i aquest material es recremi i provoqui els problemes comentats.
