**Referència:** 1854

**Denominació:** Tarro 50 ml bola T-85

**Motiu informe:** Comparatiu, dimensional i funcional de les proves amb PS BIO.

## **INFORME DE INJECCIÓ – Bolaño (21-04-21)**

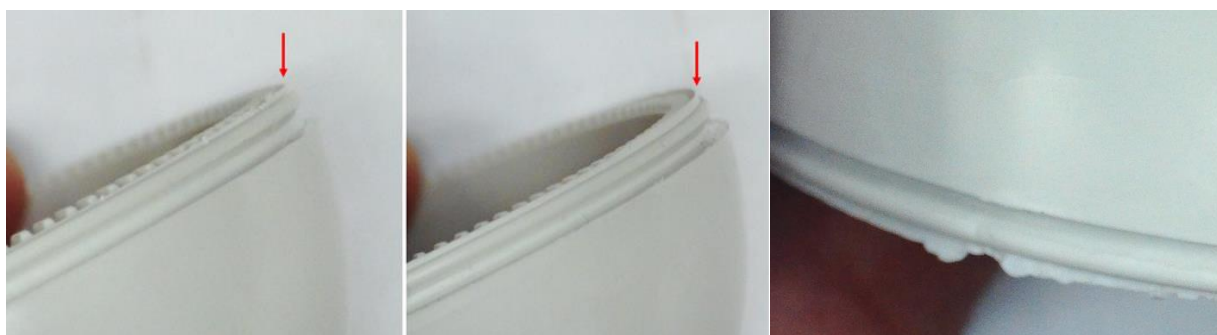
- Les 2 figures han sortit amb rebava a la boca/ dentat.

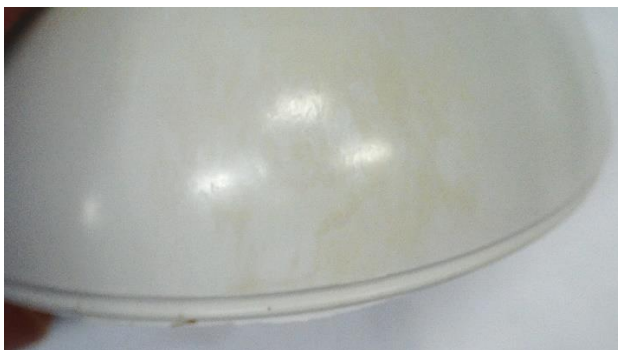
- Hi ha tapes cremades

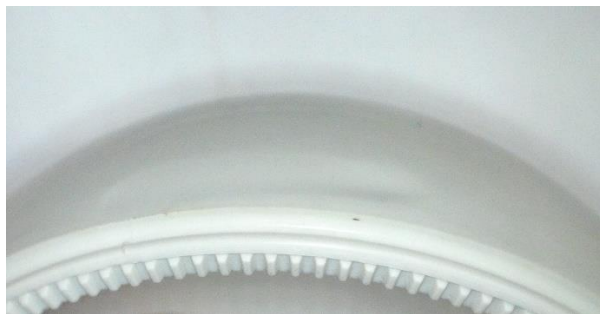
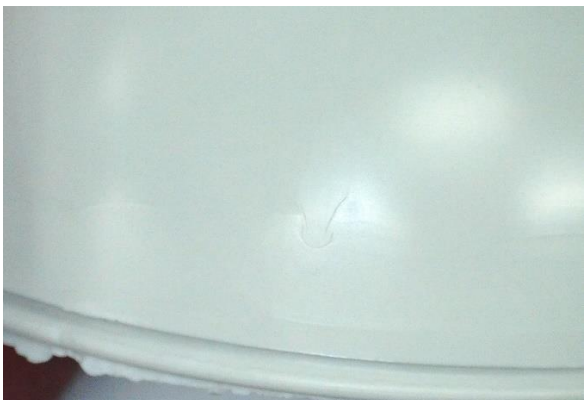
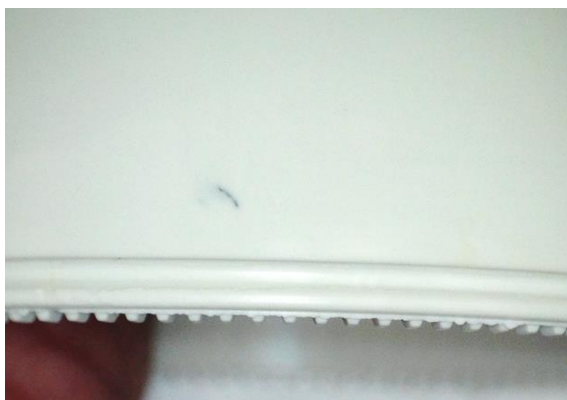
- Les 2 figures també han sorti amb unes marques mates laterals, algun retxupat i impureses negres, i brutes.

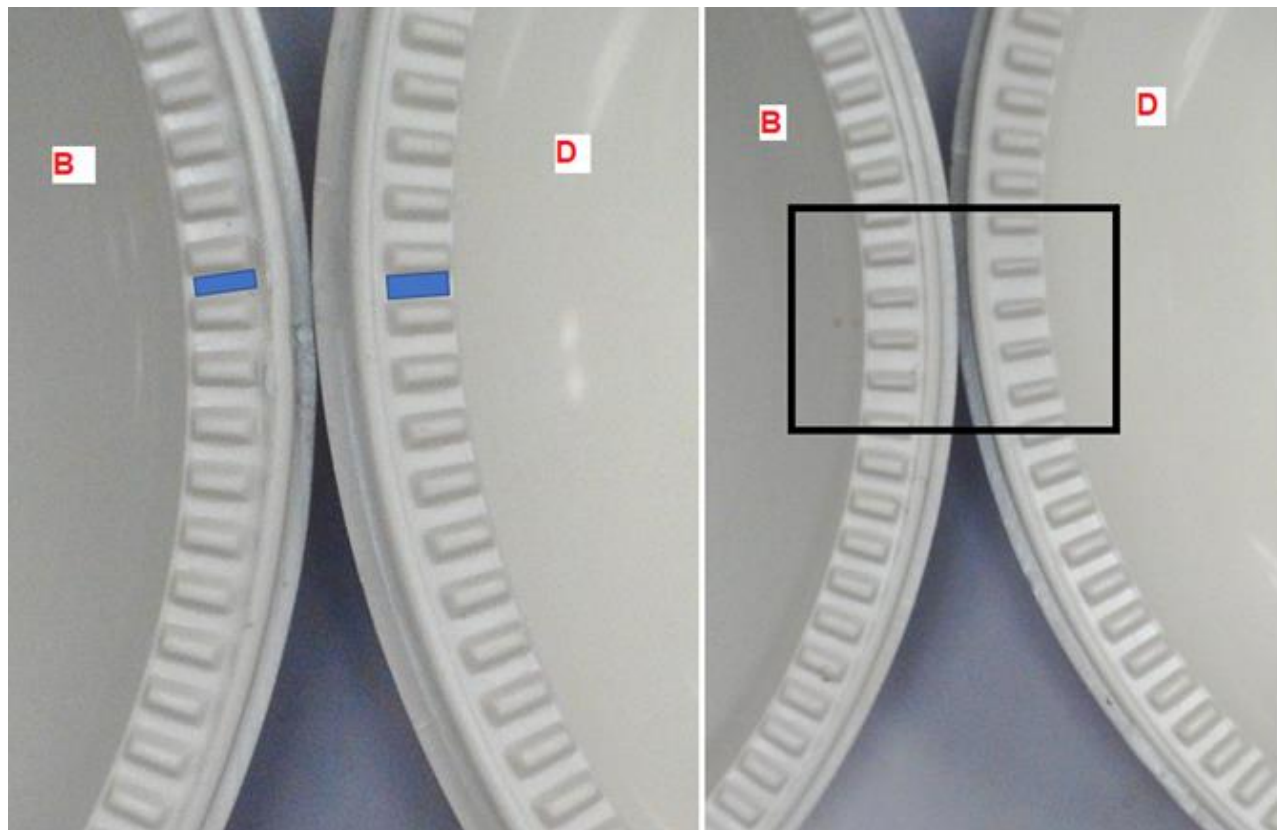
- Els dentats de les 2 figures no acaba de ser igual, i també en una mateixa tapa, hi ha dents diferents.

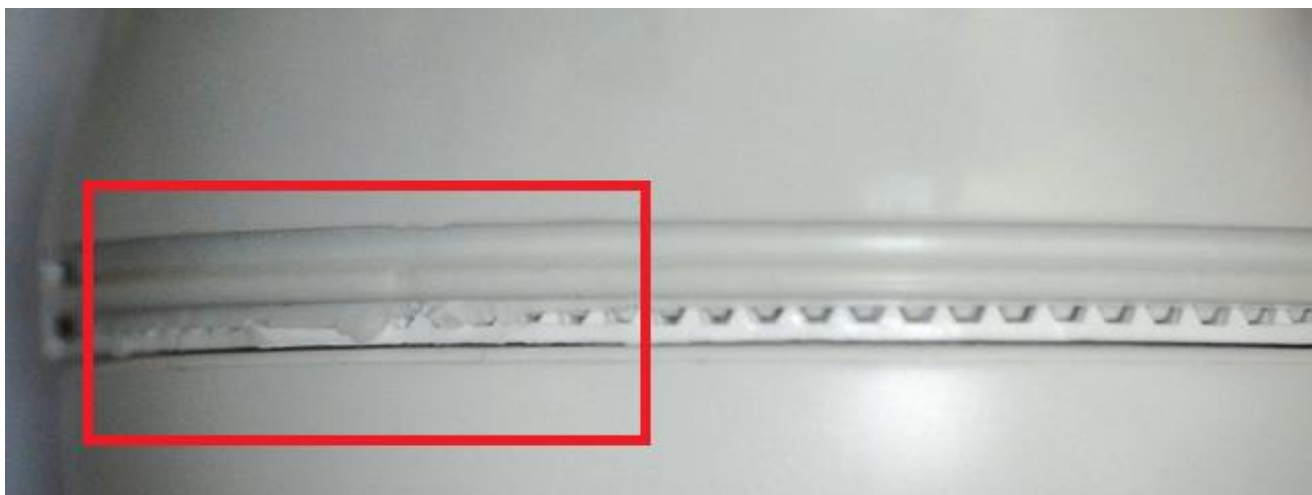
**3- MUNTATGE:** Amb els interiors bola 50 ml ref.1855 PP normals blancs.  
He fet la prova del muntatge manual i es correcte. Les rebaves que han sortit en aquestes proves, no afecta, queden per fora del dentat:

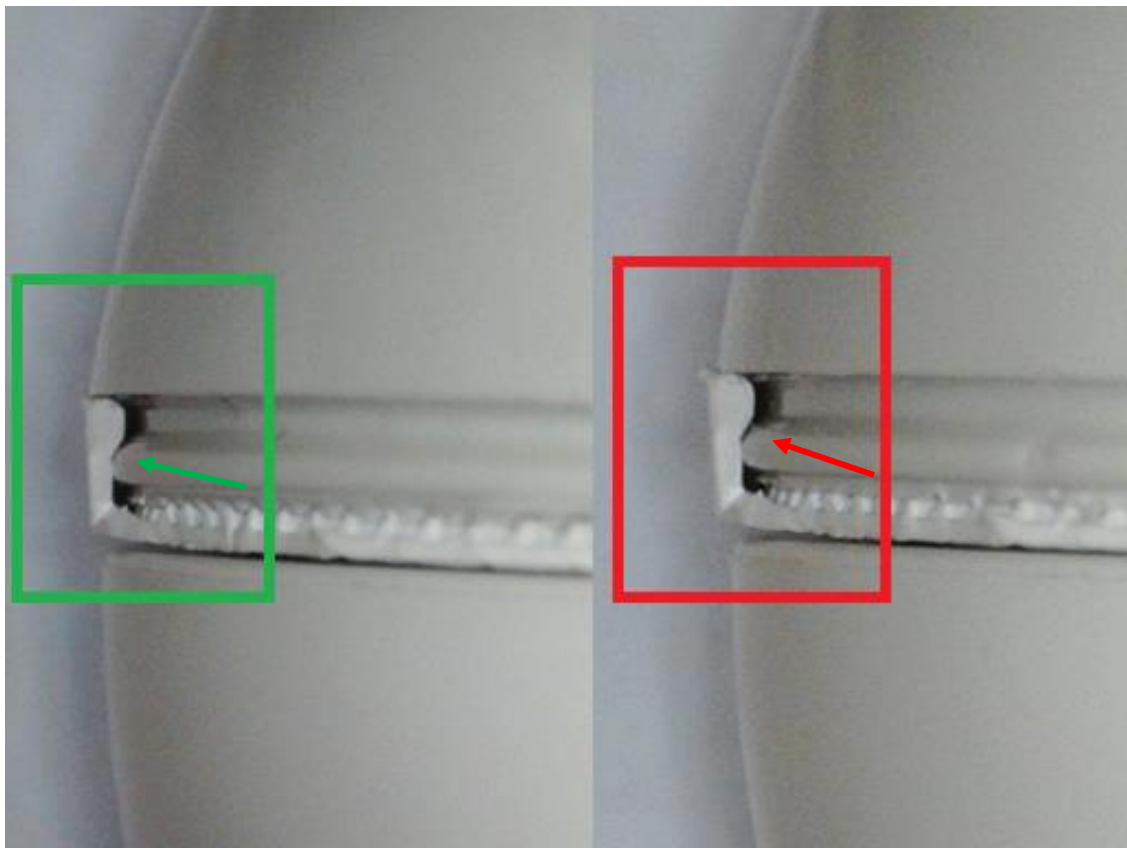
Els anclatges, hi ha vegades que queden una mica oberts. Es poc, però aquesta mica fa que un cop muntat passant el dit per la zona del rivet, es trobi més o menys. Això ja passa amb els altres materials.
