Referència: 1540/0/1

Denominació: Tapa 7 ml recte

Data de l'informe: 05/02/2021

Motiu informe: Provar les tapes de la prova 03/02/21.

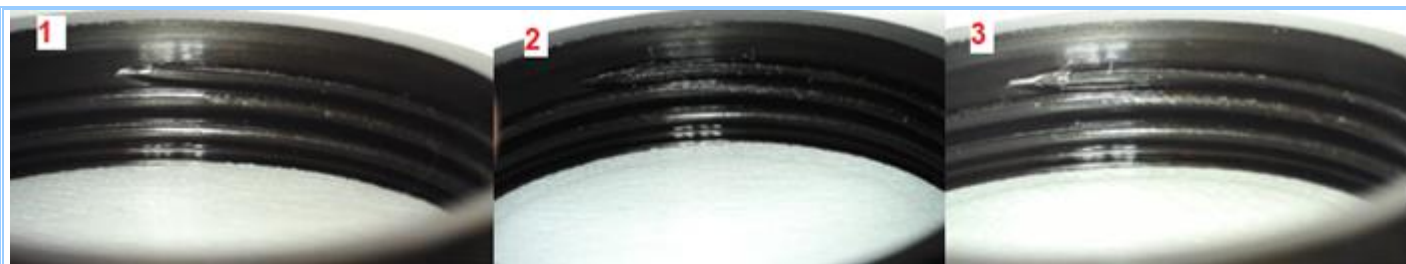
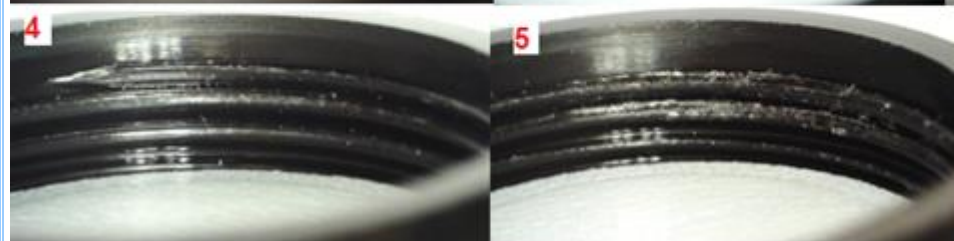
TAPA FIG.1

- 1- sense roscar
- 2- 50 roscades amb tarro 1
- 3- 50 roscades amb tarro 2
- 4- 50 roscades amb tarro 3
- 5- 50 roscades amb tarro 4

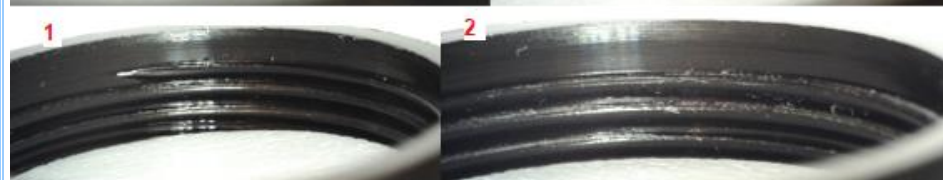
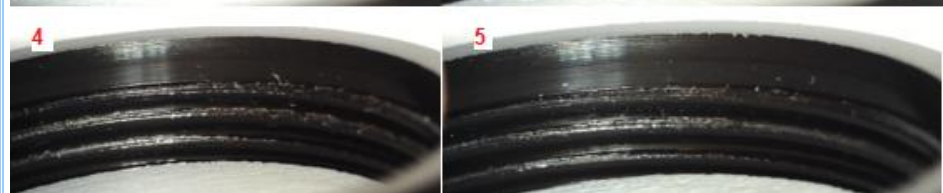
TAPA FIG.2

- 1- sense roscar
- 2- 50 roscades amb tarro 1
- 3- 50 roscades amb tarro 2
- 4- 50 roscades amb tarro 3
- 5- 50 roscades amb tarro 4

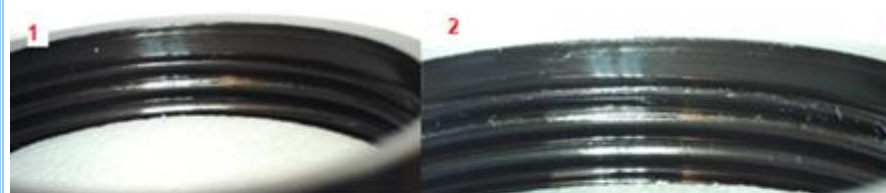
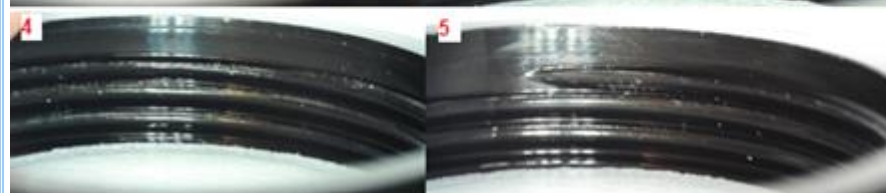
TAPA FIG.3

- 1- sense roscar
- 2- 50 roscades amb tarro 1
- 3- 50 roscades amb tarro 2
- 4- 50 roscades amb tarro 3
- 5- 50 roscades amb tarro 4

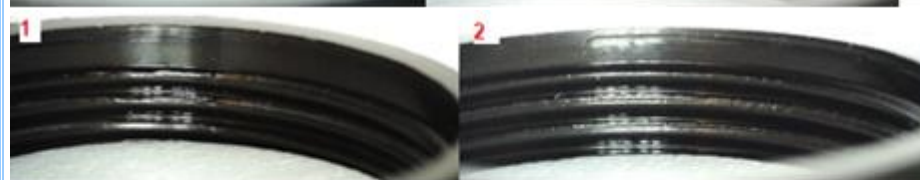
TAPA FIG.4

- 1- sense roscar
- 2- 50 roscades amb tarro 1
- 3- 50 roscades amb tarro 2
- 4- 50 roscades amb tarro 3
- 5- 50 roscades amb tarro 4

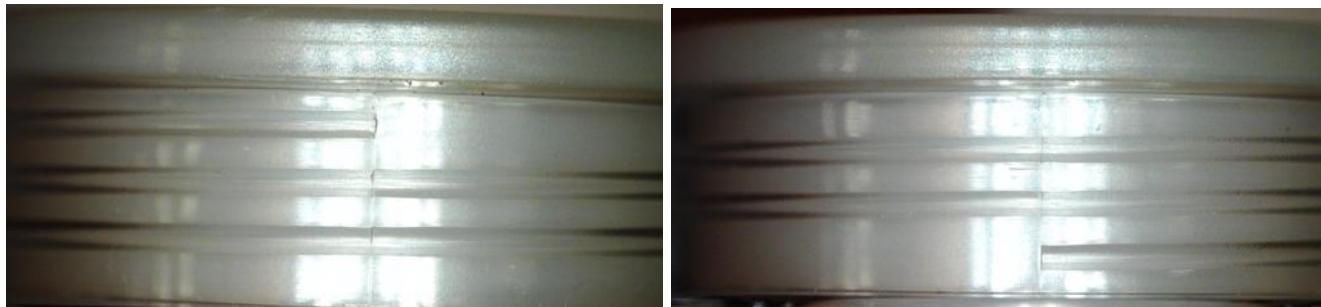
FIG.1

Amb 50 roscades, no apareixen partícules negres a la rosca dels tarros, però sí que es veu un cert desgast.

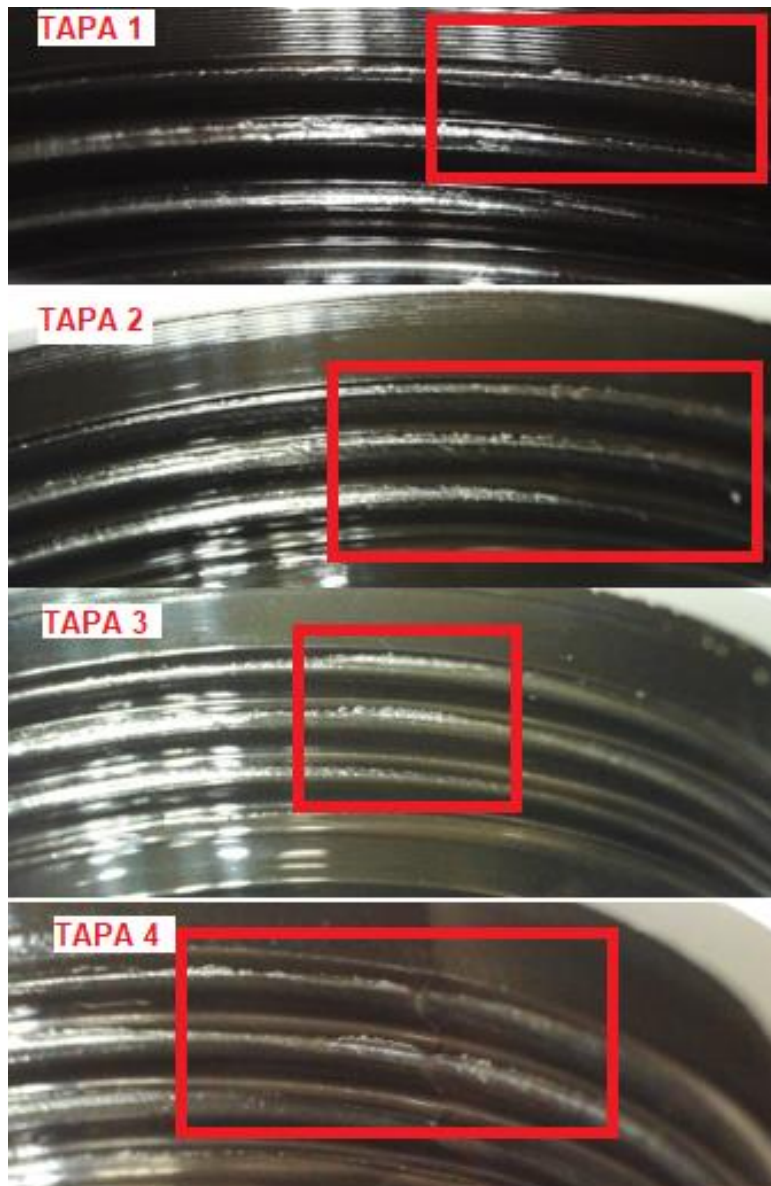
ROSCA TAPES VERGES SORTIDES DE MOTLLO: Les tapes ja surten del motlle amb la rosca defectuosa:

Les rosques dels tarros es veuen bastant iguals, però la de les tapes no. De fet, abans de rosca-les ja tenen algun punt xafat.
