Referencia: 2015/0/1

Denominación: TR 50 Redondo SVR

Data: 27/07/2021

Motivo informe: Prueba de homologación

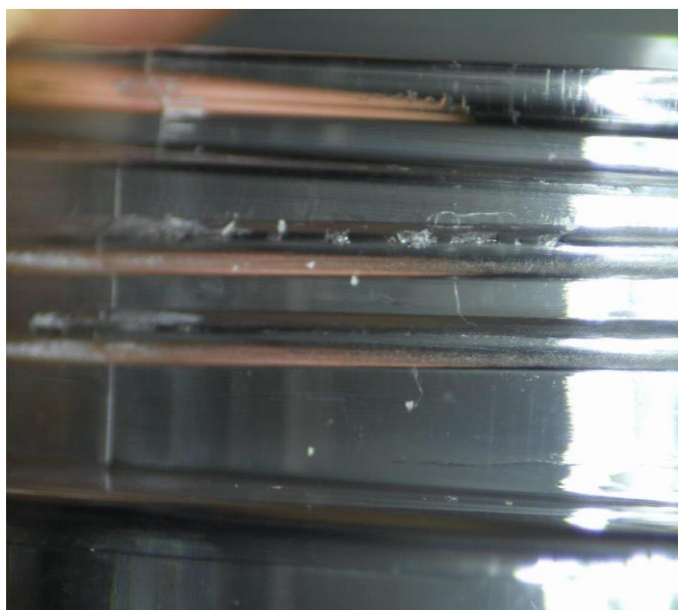
Las figuras 7,8,9 y 10 presentan golpe en la rosca. Todas las figuras siguen presentando rebaba en el punto de inyección, unas más que en otras pero igual que la prueba anterior

Golpe en rosca

CONCLUSIÓ: NOK, la condición de punto de inyección con rebaba aún se mantiene en todas las figuras, el aspecto de entrada de rosca aun es distinto al molde 1714/0/1 se tendrían que suavizar la entrada de rosca y pulir los golpes en las mismas. Además de sincerar las cotas de plano.

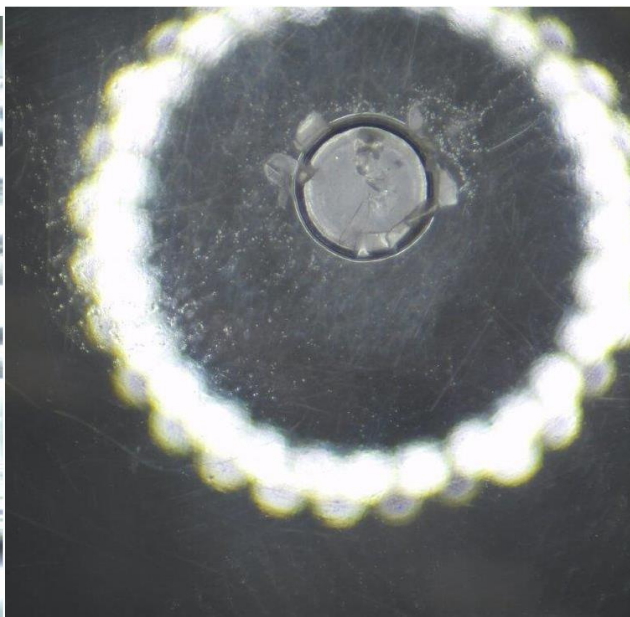
Rebaba en PI

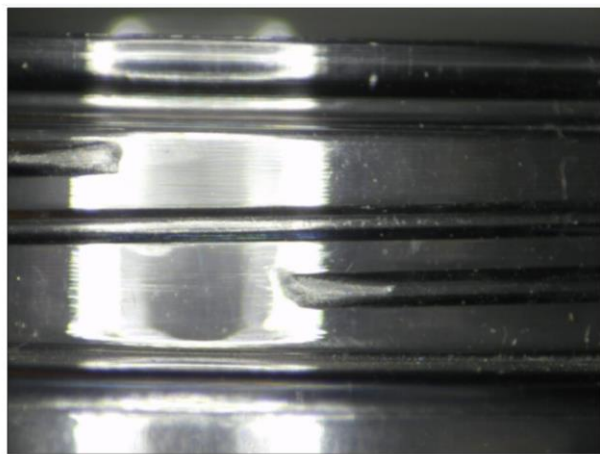
Al momento de roscar, prácticamente es similar al molde 1714/0/1 quizás un poco más dura pero nada importante, pero en el aspecto sigue habiendo diferencias en las entradas de rosca
