Referència: 1853

Denominació: Tarro 50 ml bola T-85

Motiu informe: Comparatiu, dimensional i funcional de les proves amb PS BIO.

INFORME CONTROL DE QUALITAT

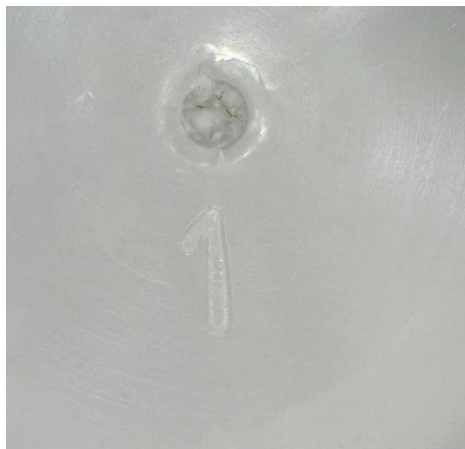
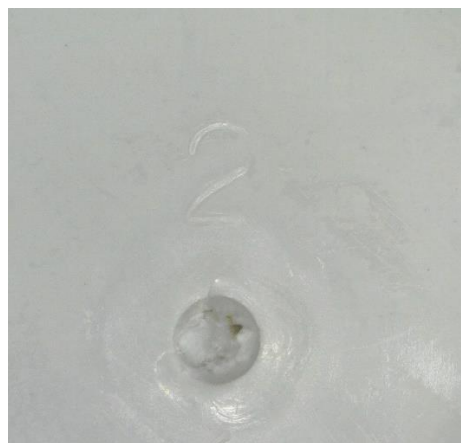
- Els tarros van marcats amb el número de figura a la base. Costa una mica de veure però hi son, al costat del punt d'injecció.
:

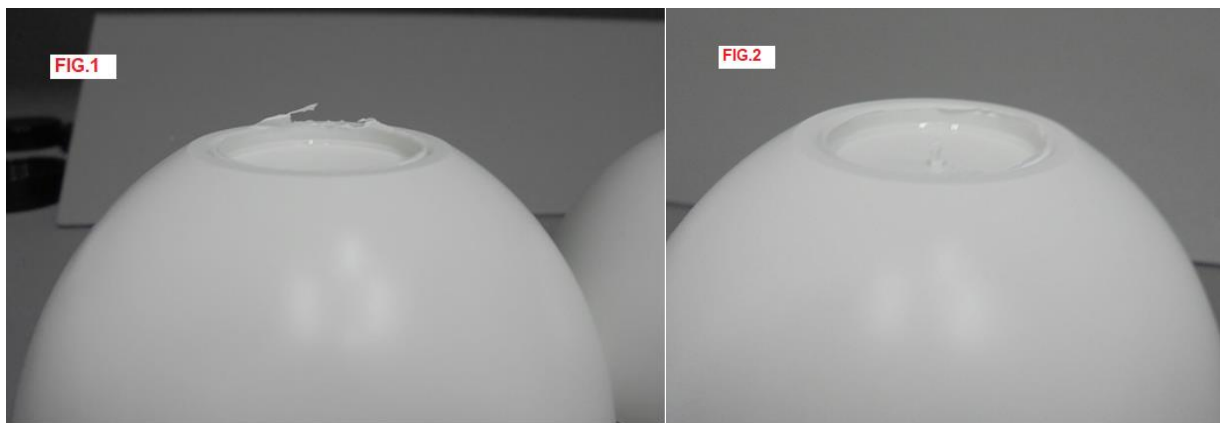
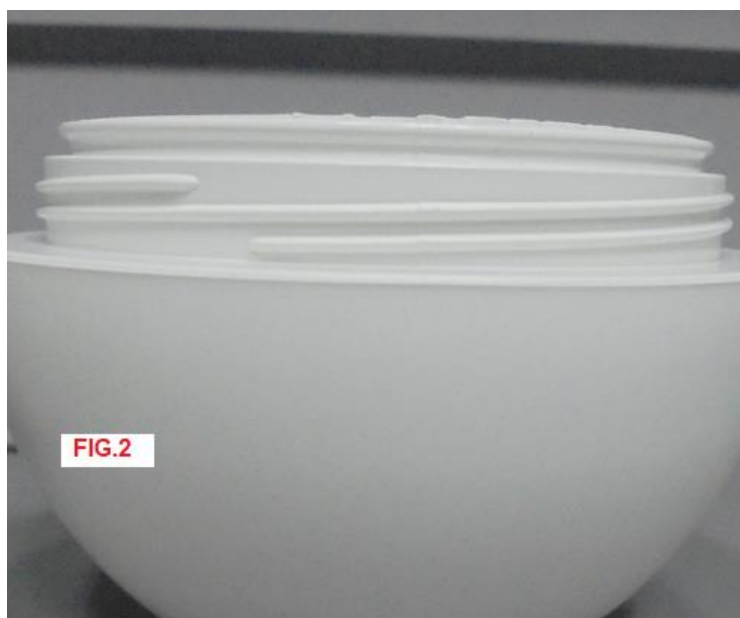
Les peces fan rebava als culotes(sortides de gasos), i al boca del tarro.

- De les 100 mostres, han sortit amb rebava a la base. I a la boca també, sobretot la figura 2.

No han fet la contracció de 24 hores, però visualment les rebaves de la base son NOK.

La de la boca, amb el cubilet es tapa. Hi ha el desajust del partaix.

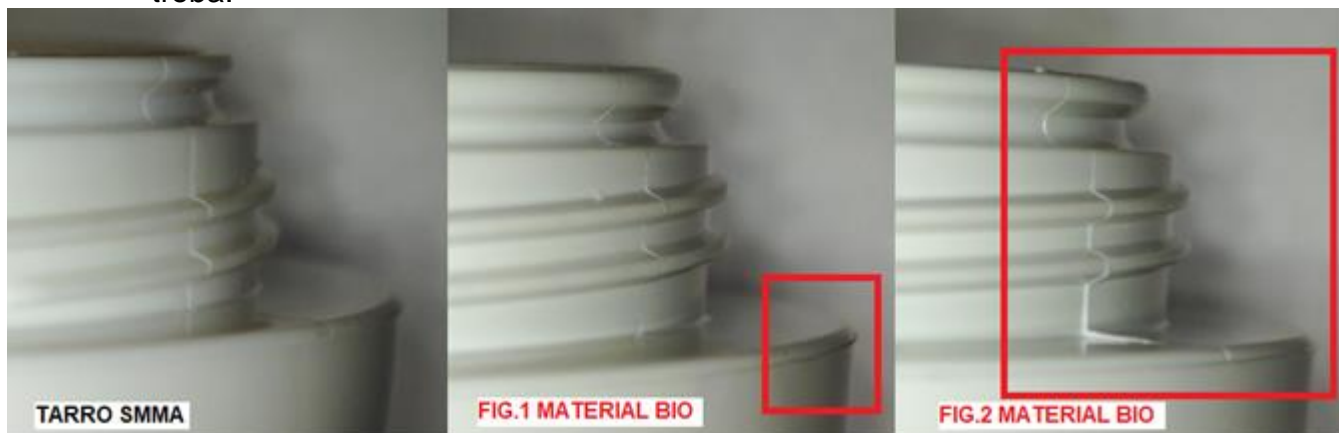
- El partaix dels tarros no a quedat del tot ajustat, tan l'ombro com el coll. El tacte es troba:

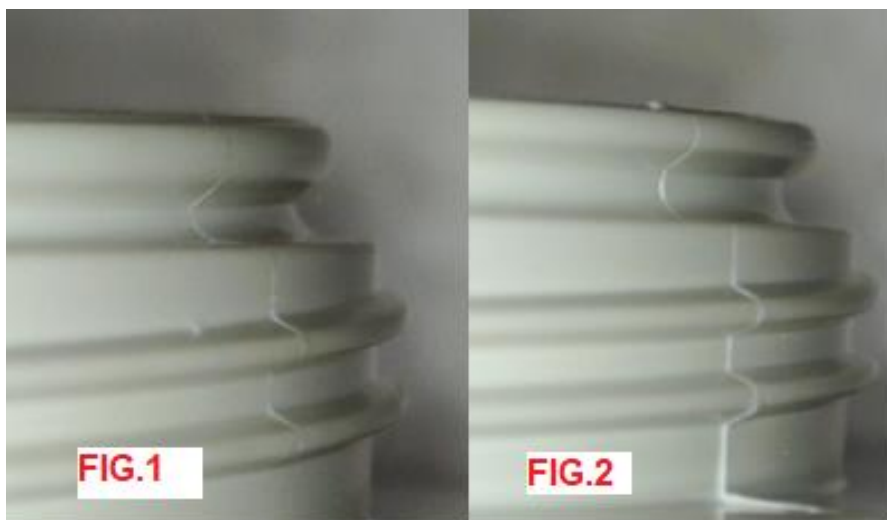
Avui fent l'informe, veig que anclatges de les 2 figures son diferents. He buscat la panòpia de la última producció, i també. Per tan s'han fet produccions així.

La resta, com l'anclatge no es problema del material, ja que s'han fet produccions així, tot i que influeix amb els muntatges. S'hauria de millorar/ igualar les 2 figures.

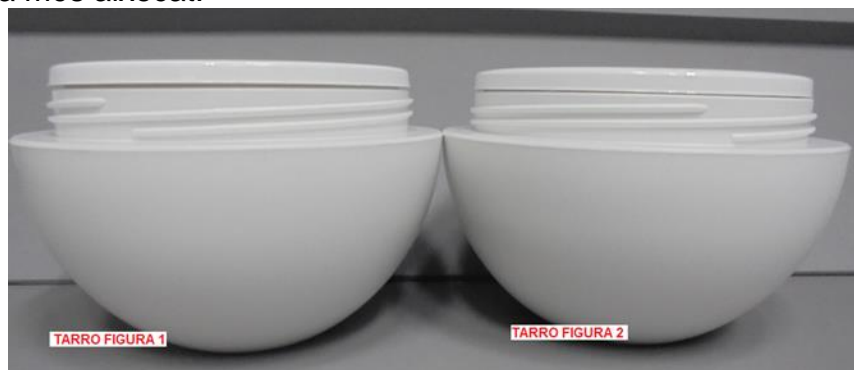
- **Cubilet ref.1905** – Munta bé amb les 2 figures, amb el tarro 1 va una mica més dur, i queda més aixecat.

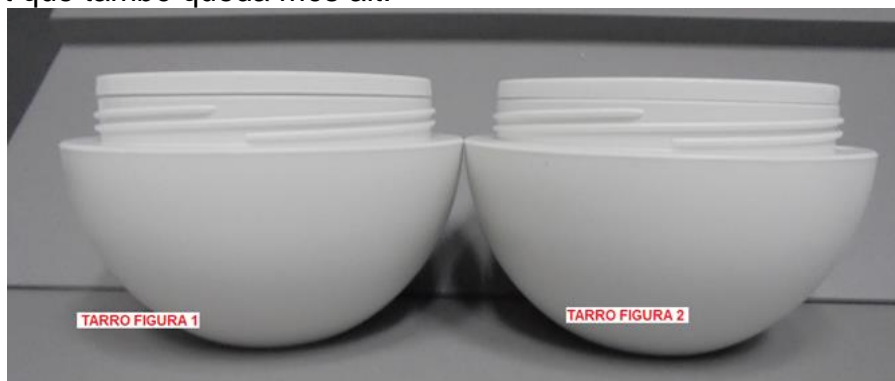
- **Cubilet ref.1846** – La figura 2 bé, però amb la 1 no, no queda anclat del tot i l'escup, a part que també queda més alt.

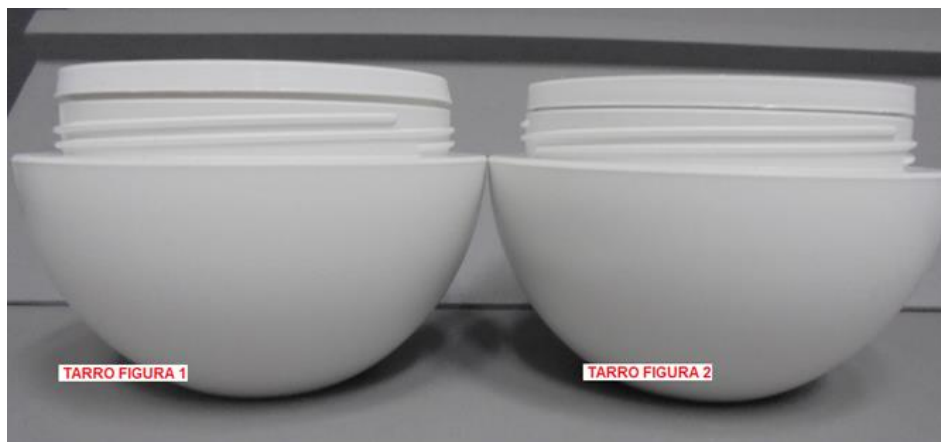
- **Cubilet ref.1905/0/1** – Amb aquest cubilet igual, el tarro 2 munta, però el tarro 1 no, i si aconseguix muntar, també queda molt alt.

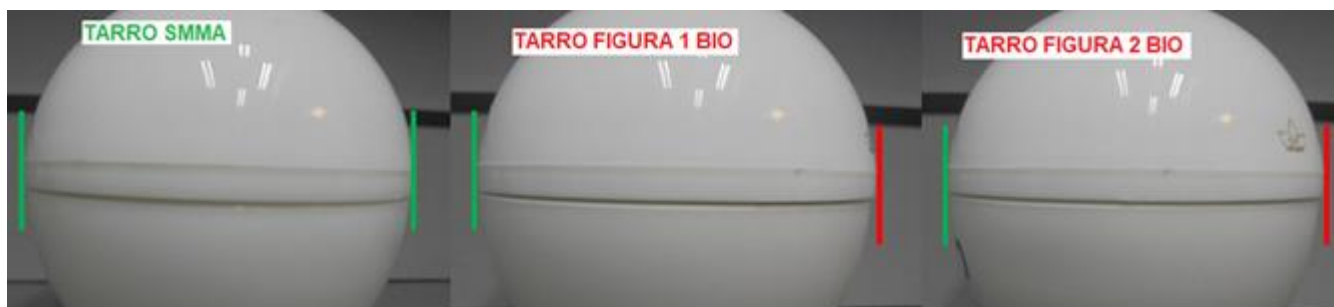
- 4- FUNCIONAL:** El roscat amb interiors PP normal, frega una mica, i les tapes roscades, queden una mica desplaçades.
