<h1 style="text-align: center;">INFORME INYECCIÓN / CALIDAD</h1>				Molde nuevo: <input checked="" type="checkbox"/>
					Modificación: <input type="checkbox"/>
					Comparativa: <input type="checkbox"/>
Departamentos Implicados:	Inyección <input checked="" type="checkbox"/>	Calidad <input checked="" type="checkbox"/>	Sala C <input type="checkbox"/>	Almacén <input type="checkbox"/>	Otro <input type="checkbox"/>

Referencia: 1825/0/2	Fecha plano: 09/12/2021	Material : PP
Denominación: OBTURADOR 200 ML REFILL (GRABADO LNC)	Cavidades: 2	Color: VARIOS

**Motiu informe : 1º PRUEBA MOLDE 1825/0/2**

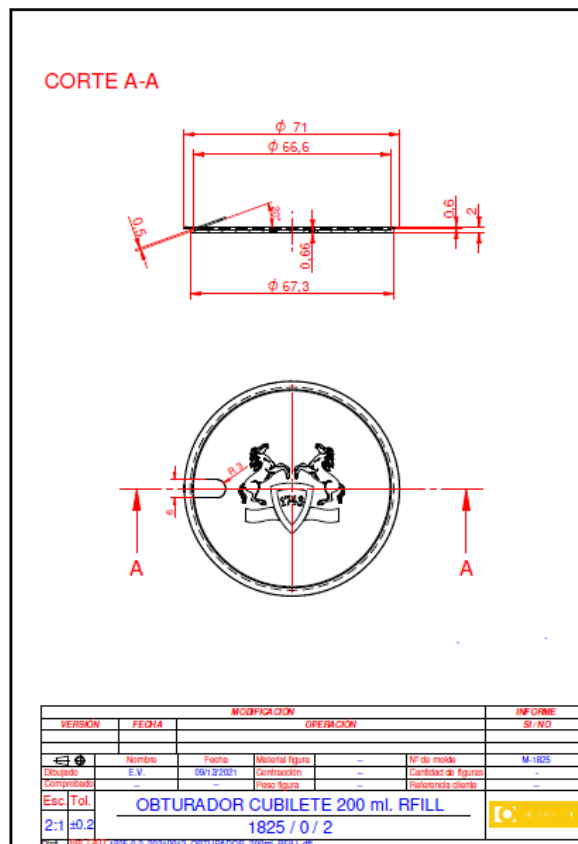
**PLANO: 09/12/2021**

Prueba de molde, (con grabado), prueba de llenado nok, la cavidad superior se llena antes, (ver muestras enviadas), en la lengüeta la cavidad superior presenta rebabas, para quitar estas rebabas la cavidad inferior sale faltada. Las salidas de gases presentan algunas rebabas. Ambas cavidades salen deformadas, al abrir el molde se separaran y deforman. Se envía molde y muestras a Pakmol.

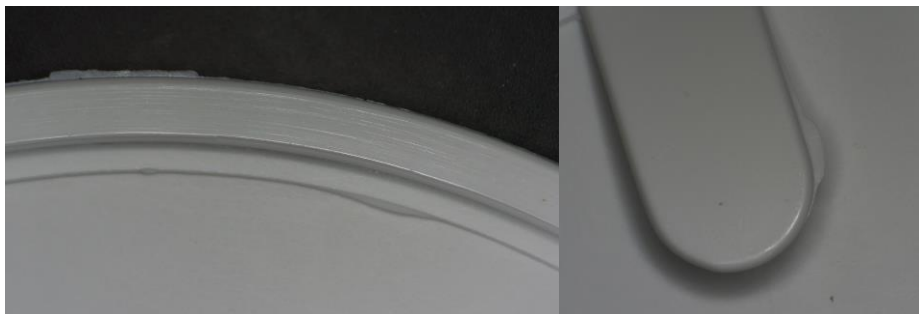
Figura 1 rebabas en el borde exterior. Los obturadores están muy deformados en su planitud la superficie vista presenta mal pulido y marcas

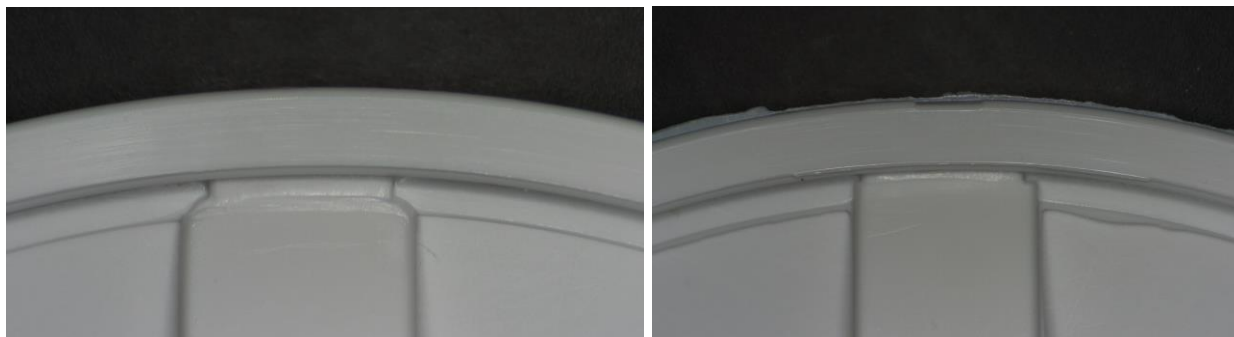
Figura rebabas en el borde exterior y interior también presenta rebabas en la lengüeta. Los obturadores están muy deformados en su planitud la superficie vista presenta mal pulido y marcas.

El inicio de las lengüetas son diferentes

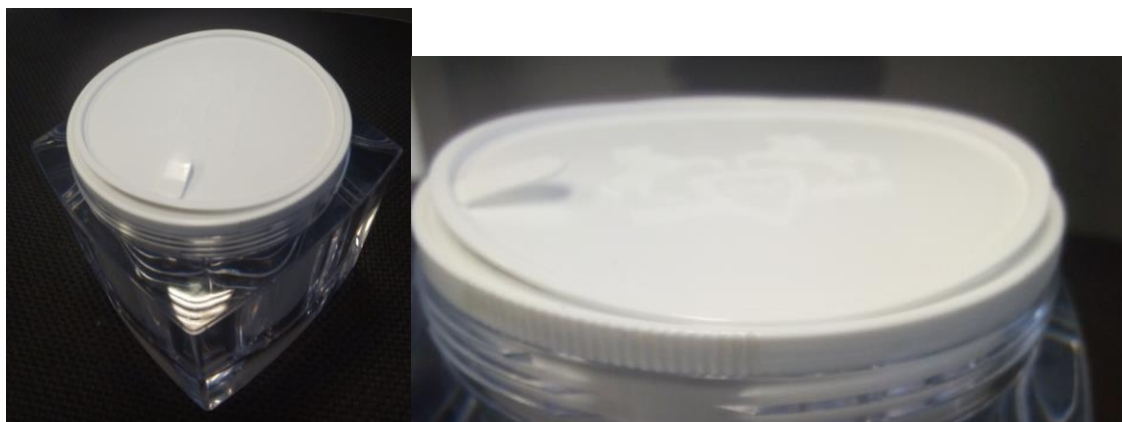
Al estar deformados no encajan bien en el cubilete.

Este obturador se considera **NO OK**
