Referència: 2021

Denominació: Tarro 50 ml REFILL (T-22 REFILL)

Motivo informe: Prueba para comprobar modificaciones y reparaciones hechas en taller según último informe así como la compatibilidad con las modificaciones en el molde 1440/0/6 del cubilete también refill, con material PETG

INFORME REPARACIÓ MOTLLE

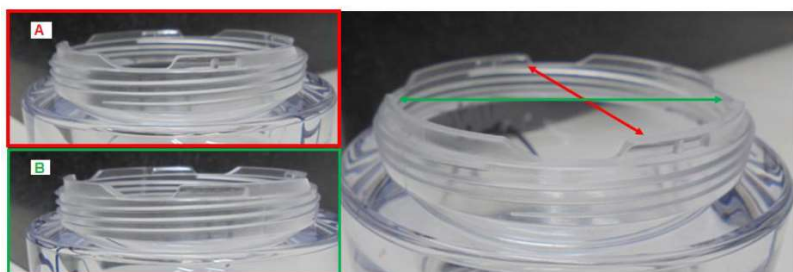
Para el detalle del anclaje se usó el mismo criterio del informe del 05/02/2021 por Jordi,
