**Referència: 1997**

**Denominació:** Tapa 7 ml recte

**Data de l'informe:** 12/04/2021

**Motiu informe:** Motlle nou de la tapa 7 ml RECTE – 6 figures – Dimensional, aspecte, funcional.

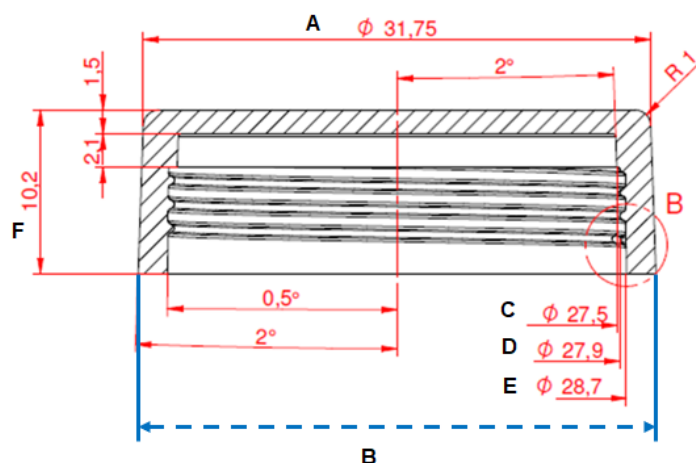
**PLÀNOL: SI – 30/03/21**

He afegit el diàmetre de la boca B – En el plànol rebut de taller no surt.

**Dimensional:** El diàmetre exterior està per fora de les toleràncies del plànol. La resta de mides estan dintre toleràncies segons plànol, tot i això hi ha tapes que es passen de rosca, i els discs cauen.

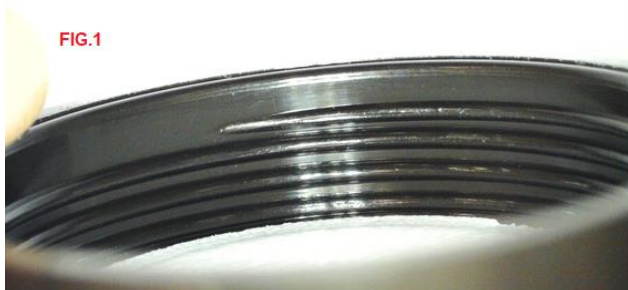
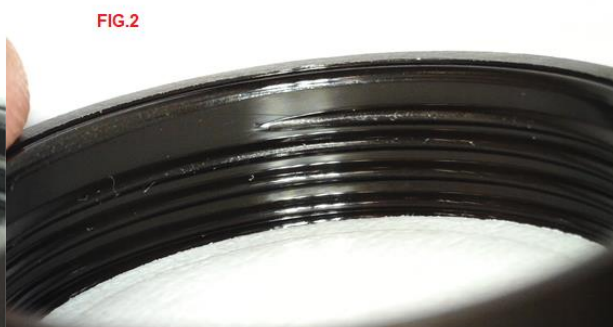
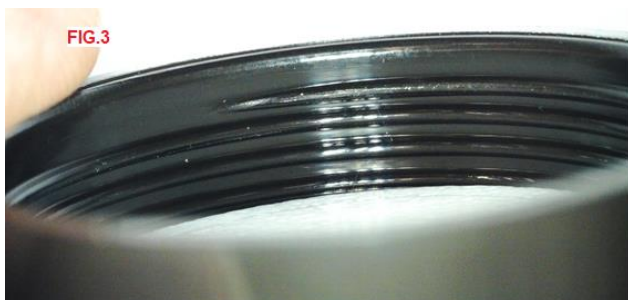
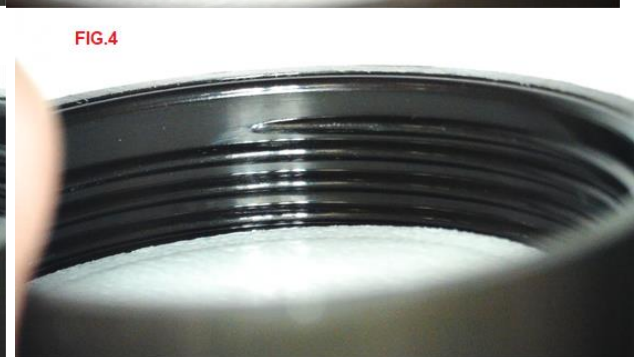
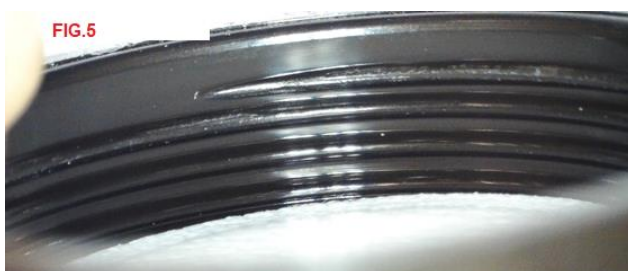
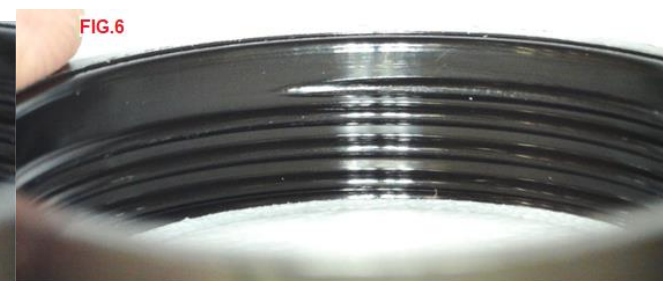
## DETALL DE LES ROSQUES AMB 50 ROSCADES AMB TARROS AMB ROSCA MODIFICADA

**Funcional:** Amb els tarros rosca modificada es passen de rosca, amb els vells, sobretot la figura 6, segueixen deixant partícules negres a la rosca del tarro.

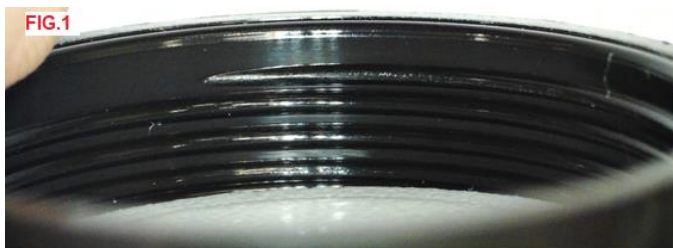
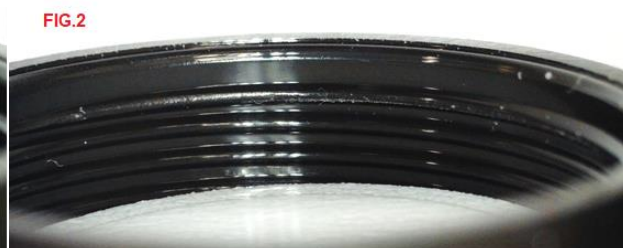
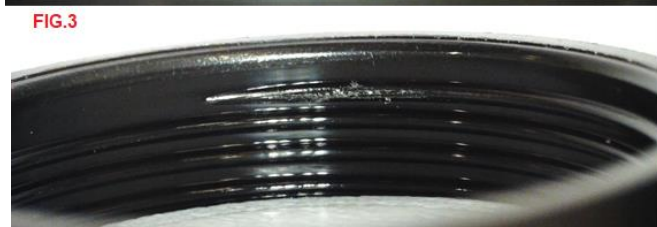
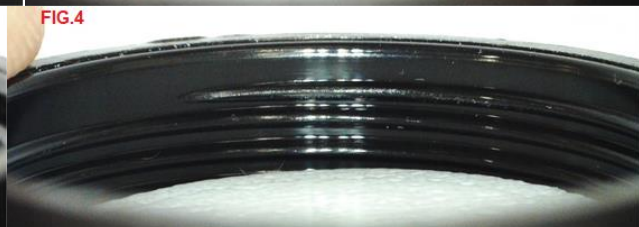
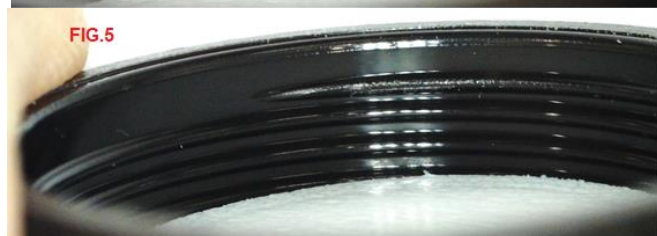
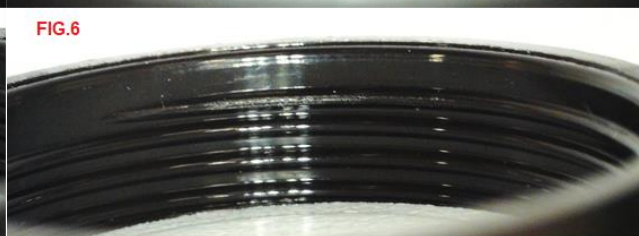
## DETALL DE LES ROSQUES AMB 50 ROSCADES AMB TARROS VELL

Amb 50 roscades a cada tapa, s'aprecia una mica de desgast en les rosques. Principalment amb el tarro figura 6 vell, que també li queden partícules negres a la rosca:

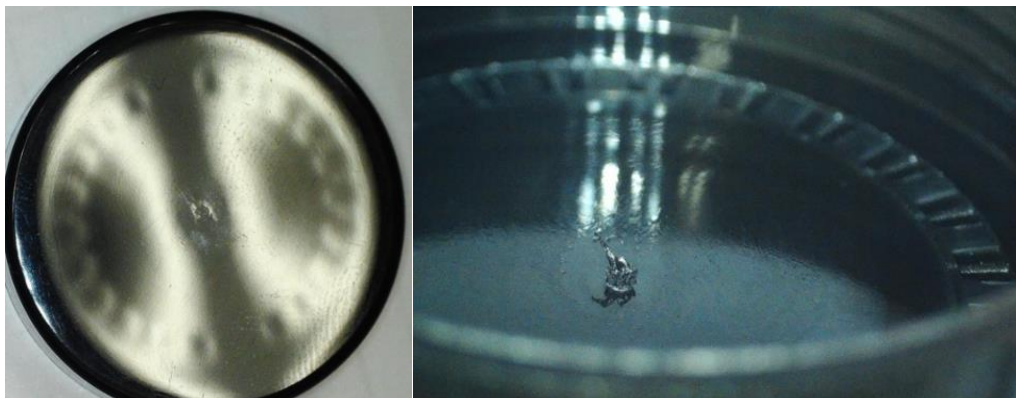
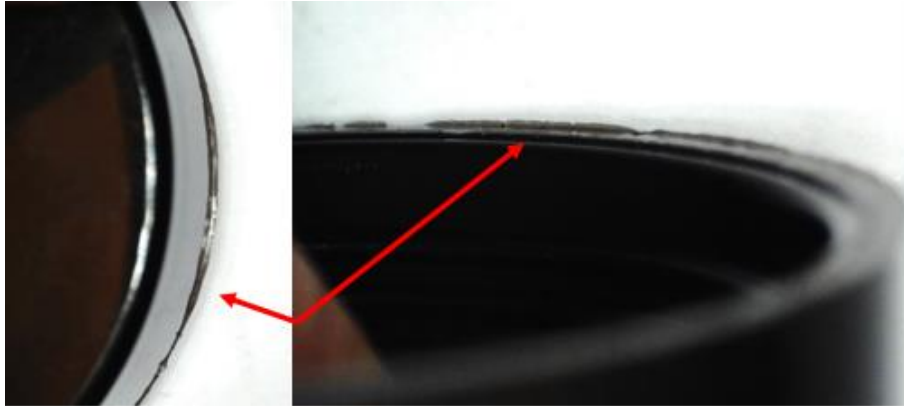
**1- Aspecte: NOK**

- La figura 6, segueix sortint amb rebava a la boca.
- A la part superior, es segueix veient els antigirs, i el punt d'injecció.
- Punt d'injecció llargs, això afecta a que els discs no es puguin acabar de aposentar correctament.
- Les mostres d'avui, també has sortit amb gasos a la boca.

**Aspecte:** NOK per marques a sobre, punt injecció interior, rebava fig.6 i els gasos.
