**Referencia:** 1910/0/2

**Denominación:** Cubilete 200 ml bajo

Informe de las modificaciones en el cubilete para conseguir estanqueidad del conjunto T-106 con obturador ref.1947

Informe de la tercera modificación del cubilete.

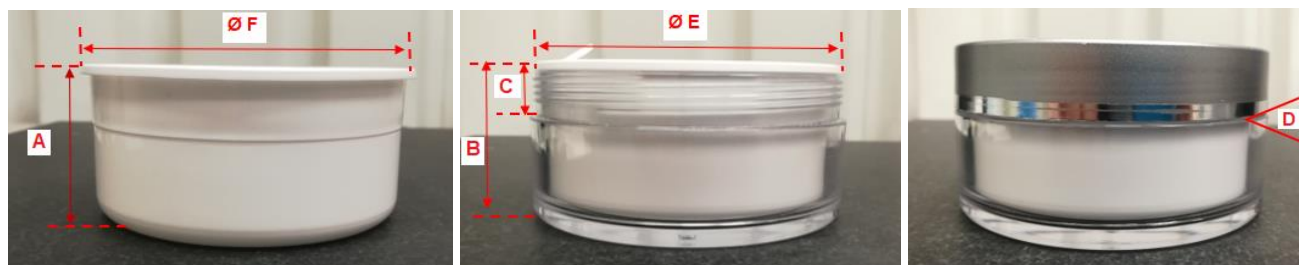
## INFORME COMPARATIVO MEDIDAS

\*Ø Los cubiletes están deformados.

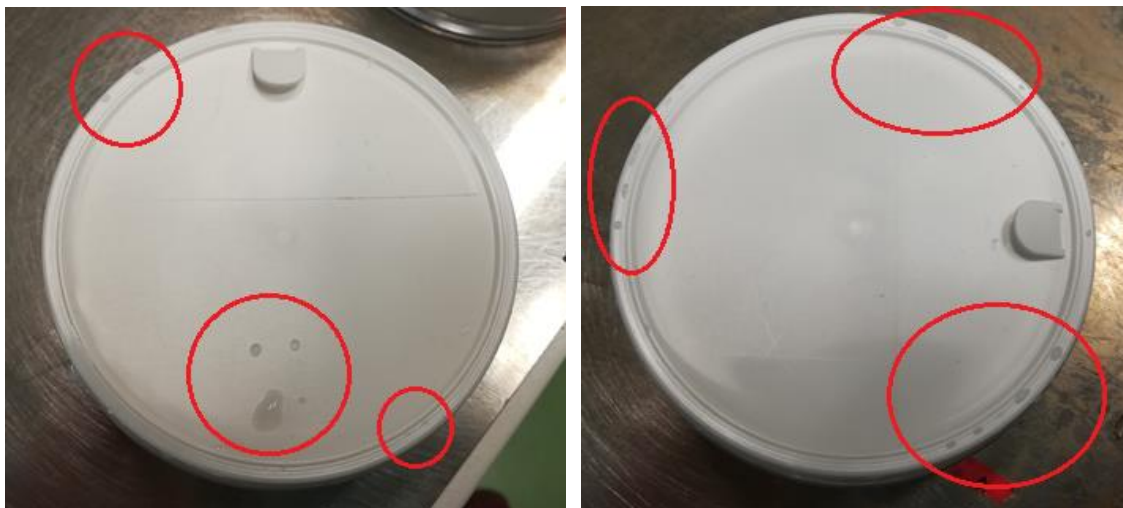
El obturador se coloca y sale bien, pero en la campana, han perdido, no mucho, pero si que han quedado unas gotitas entre el obturador y la tapa. También, la tapa sigue costando de roscar hasta el final. He encontrado cubiletes deformados, y también decir que ahora se desmontan muy fácilmente y en algún caso escupe el cubilete.

**Imagen de la perdida de gotas de agua después de la campana:**

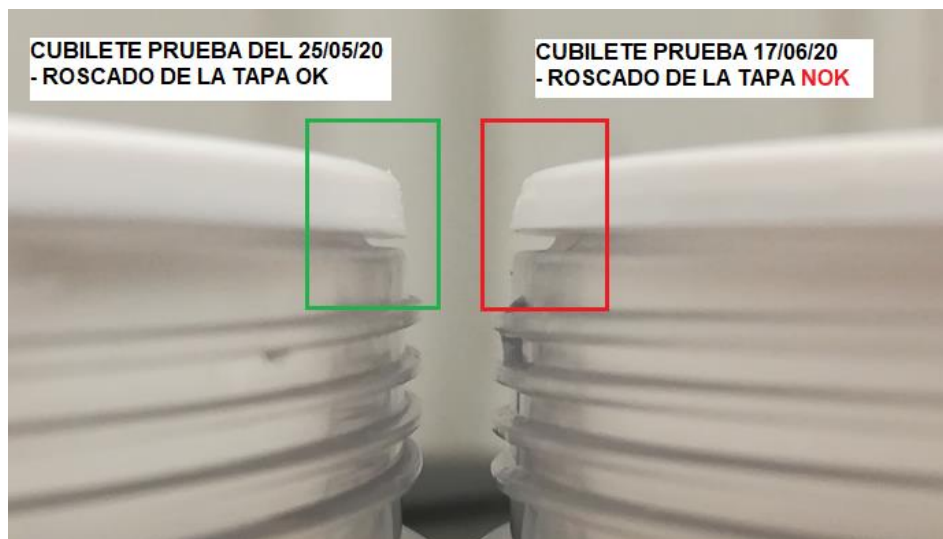
**Imagen del anclaje que afecta al roscado de la tapa:**

**Conclusión:** Por parte de control de calidad, la modificación sigue siendo NOK. Ahora el obturador se coloca bien, pero la tapa sigue costando de roscar hasta el final, el anclaje del cubilete no acaba de ser bueno, y la estanqueidad tampoco.
