| Referencia: 1837 | N. Plano: | Termoplástico: |
| Denominación: CUBILETE 15 TARRO 15 ML | Cavidades: 4/4 | Color: |

DESCRIPCIÓN INCIDENCIA

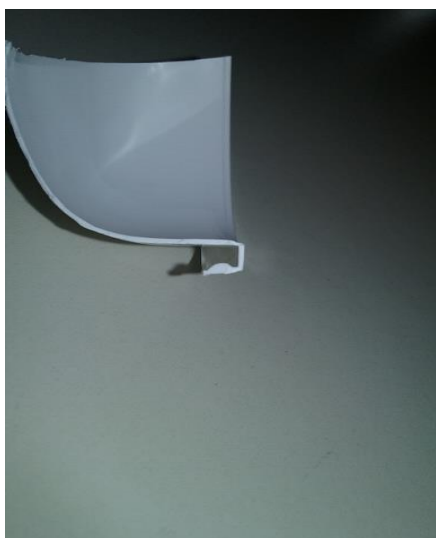
FOTO 1

Durante la fase de montaje automática del cubilete en el tarro orden de fabricación 158885, se detecta que los cubiletes se rompen en un 50%.

Realizando una inspección visual entre los cubiletes fabricados antes de la modificación del molde y los que se inyectan después de la modificación, se observan las siguientes diferencias:

| Radio en la cara superior | Zona superior plana |
| Hay dos radios en la zona interior del labio | No hay radio en la zona interior del labio |
| Anclaje interior pequeño | Anclaje interior grande |
| Sin rebaba en el exterior | Rebaba exterior |
| Sin salto en la zona superior interior | Con salto en la zona superior interior |

No se pueden realizar producciones con este molde hasta que se hayan realizado las modificaciones necesarias:

- 1.- Disponer de un plano para comprobar medidas de fabricación
- 2.- Generar una nueva referencia de fabricación (nueva versión)
- 3.- Ajuste de radios interiores
- 4.- Eliminar rebabas exteriores
- 5.- Salto en la zona superior interior

En cualquier caso, no se deberán de realizar ninguna modificación hasta disponer de un plano de fabricación
