**Referència:** 1976

**Denominació:** Exterior tapa 15/30 ml

**Motiu informe:** Motlle nou de la tapa doble 15/30 ml (anterior ref.1648).

## INFORME CONTROL DE QUALITAT

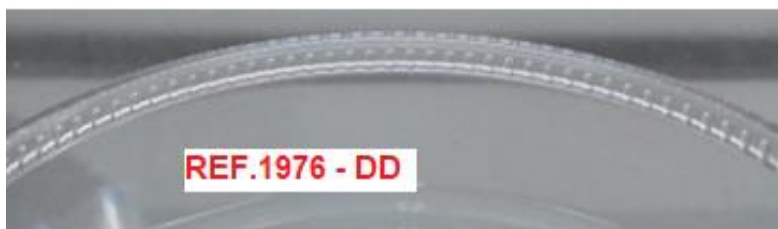
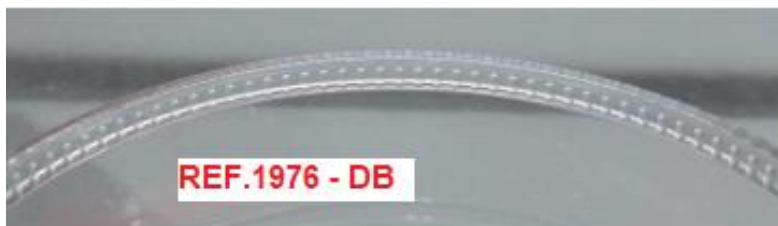
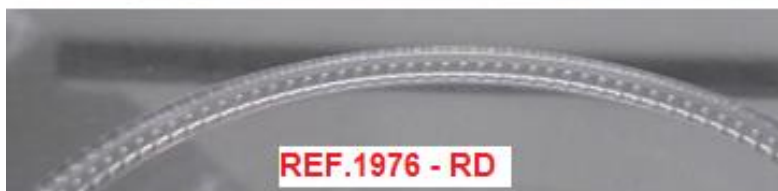
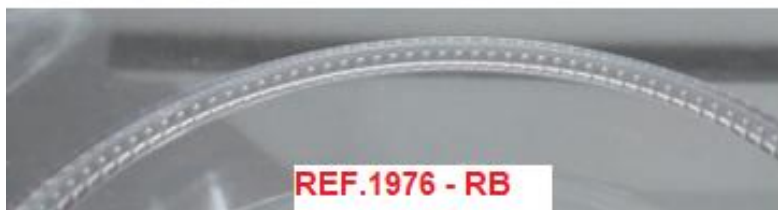
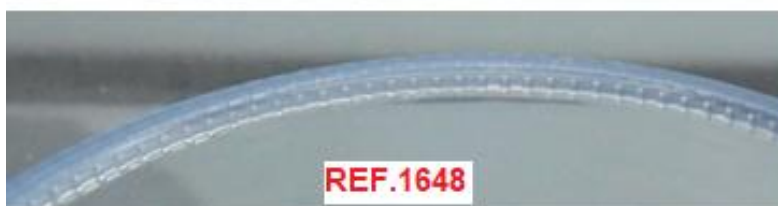
## 2- FUNCIONAL:

El dentat de les tapes, a les fotos no s'aprècia gaire, però amb el motlle nou, l'anclatge es diferent. El motlle vell ref.1648, tenen com una vora/ tope per una millor anclatge. En canvi el motlle nou ref.1976 no.

Les tapes del motlle nou sembla que es muntin bé però tibant es desmunten molt fàcil. Amb les velles de la ref.1648 no.

Dimensionalment hi ha poca diferència, per tant el problema es que falta aquest tope.

**MUNTATGE:** No faig muntatge automàtic perquè per mi el dentat no es correcte i s'ha de arreglar/ modificar.

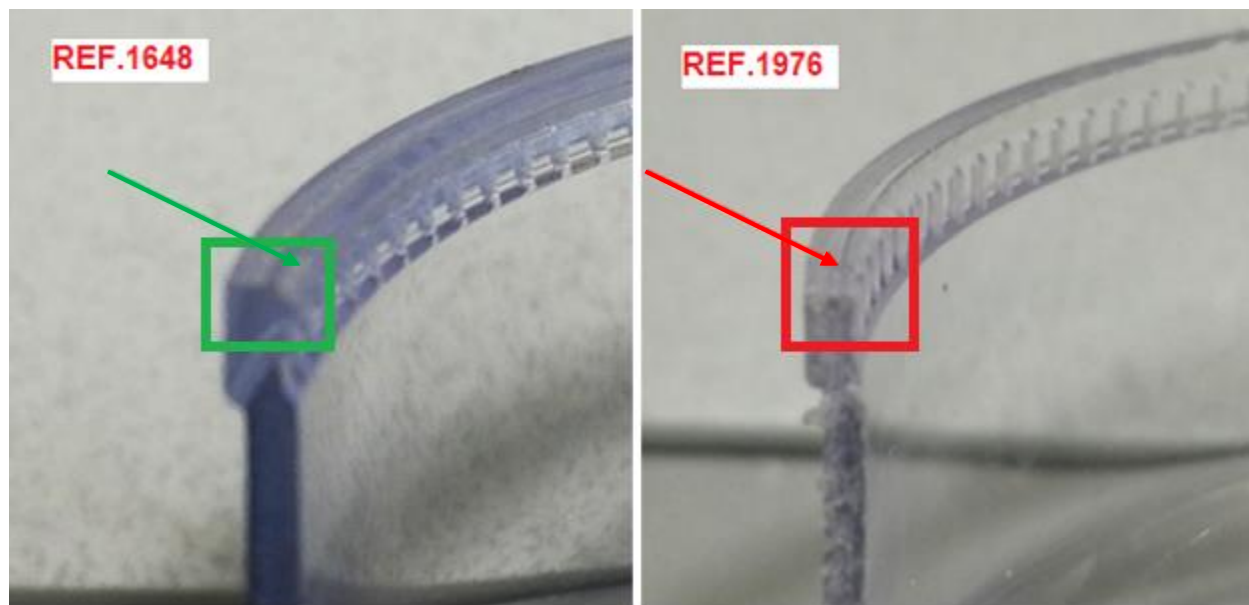
**VISUAL:** S'han fet unes 100 peces, i totes tenen una ráfaga/ extrella de material al punt d'injecció
