Referencia: 1944

Denominación: TR 50 STD BI Hormeta

Motivo informe: Finalización de Prueba de Cracking, luego de evaluar su comportamiento durante 5 semanas, para este tarro a razón de pruebas de proceso.

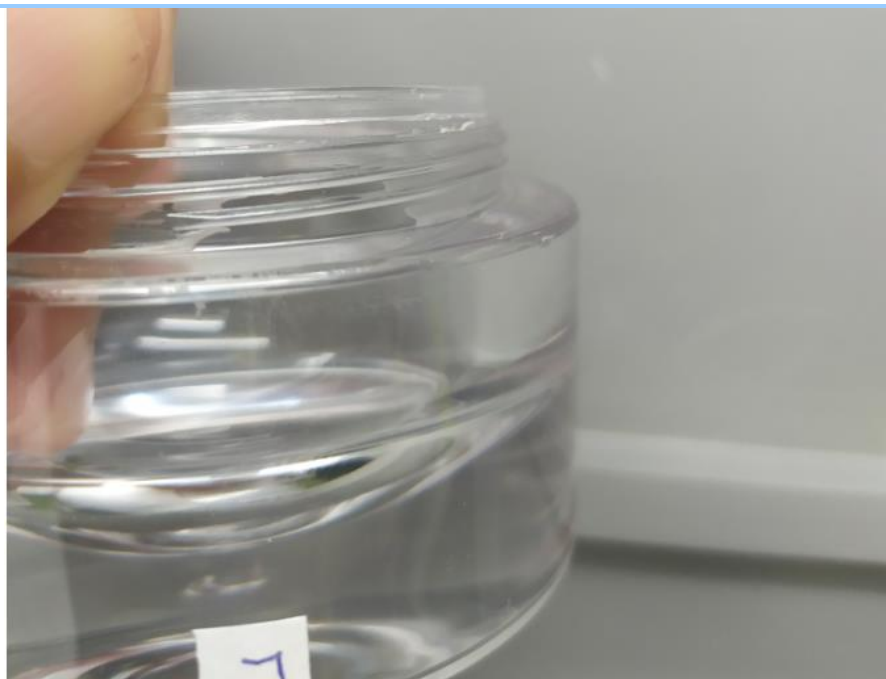
Como se puede ver la pieza falla en la zona de la rosca a las 35 dias, cabe destacar que solo se desmonto el cubilete, no se limpia y así se aprecia cracking por lo que queda descartado la acción física.

Las roturas se producen solo en la rosca, el tiempo

CONCLUSION: NOK. La rosca falla en cualquier condición de muestra.
