Referència: 1597

Denominació: Tarro 50 ml PP

Motiu informe:

2ª prova del tarro ref.1597 amb reparacions de taller.

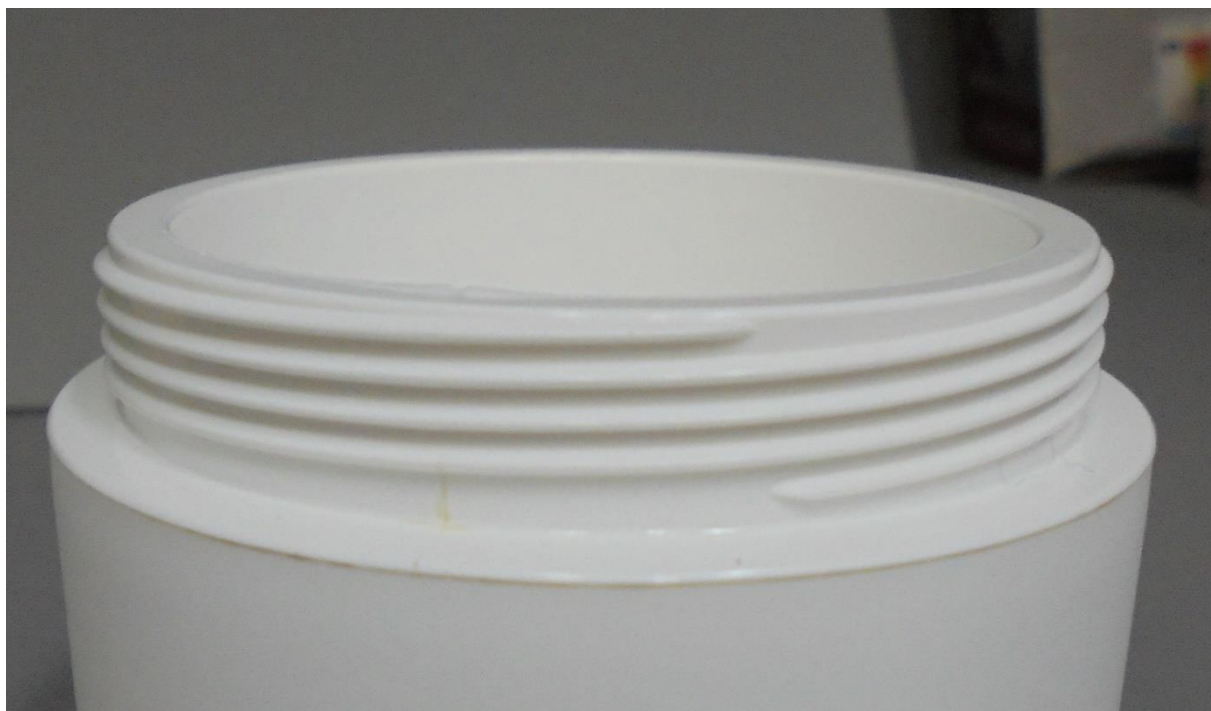
- Bruts i rebaves al pla de la boca

El motlle necessita un repàs i neteja, segons informe de mecànic que ha fet les proves.

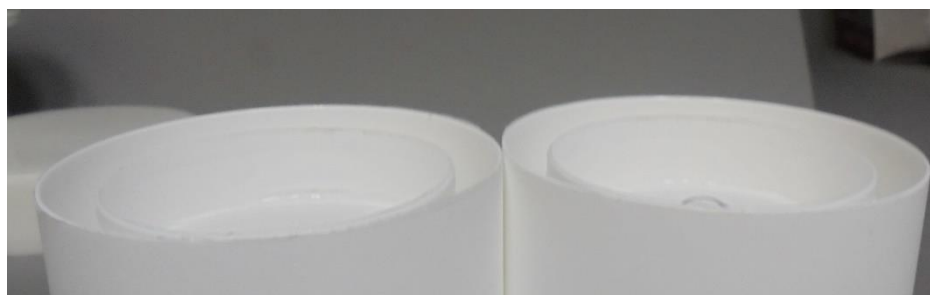
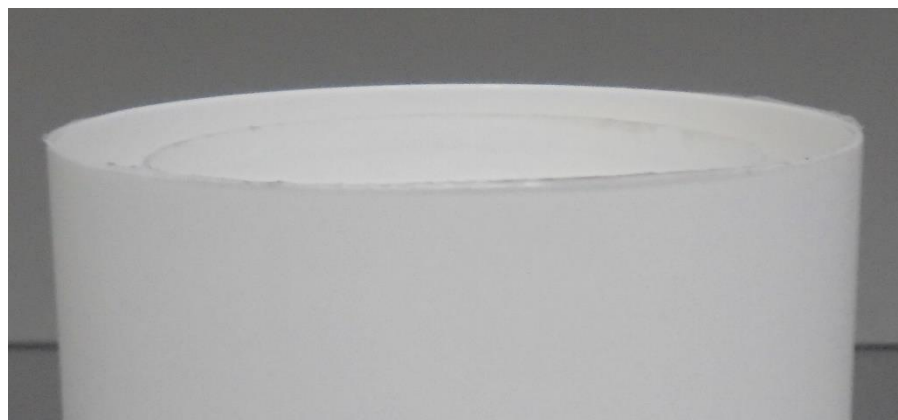
- Rebava a la base, i amb la peana encara queda.

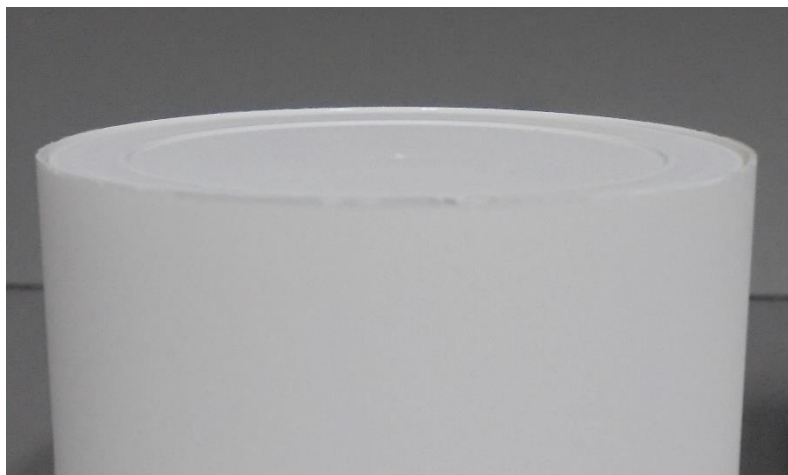
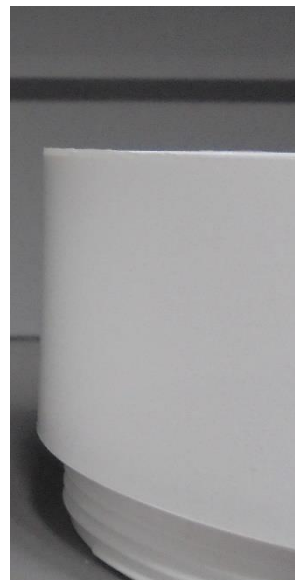
La peana ara queda millor, no s'enfonsa tan i queda més enrasada amb el tarro.
