<h1 style="text-align: center;">INFORME INYECCIÓN / CALIDAD</h1>				Molde nuevo: <input type="checkbox"/>
					Modificación: <input checked="" type="checkbox"/>
					Comparativa: <input type="checkbox"/>
Departamentos Implicados:	Inyección <input checked="" type="checkbox"/>	Calidad <input checked="" type="checkbox"/>	Sala C <input type="checkbox"/>	Almacén <input type="checkbox"/>	Otro <input type="checkbox"/>

Referencia: 1944/0/0	Fecha plano 13/01/2015	Material : SMMA
Denominación: TR 50 STD BI INYECCIÓN	Cavidades:2/2	Color: TRASPARENTE

**Motivo informe :** en pruebas de compatibilidad las piezas hacían cracking en el anclaje

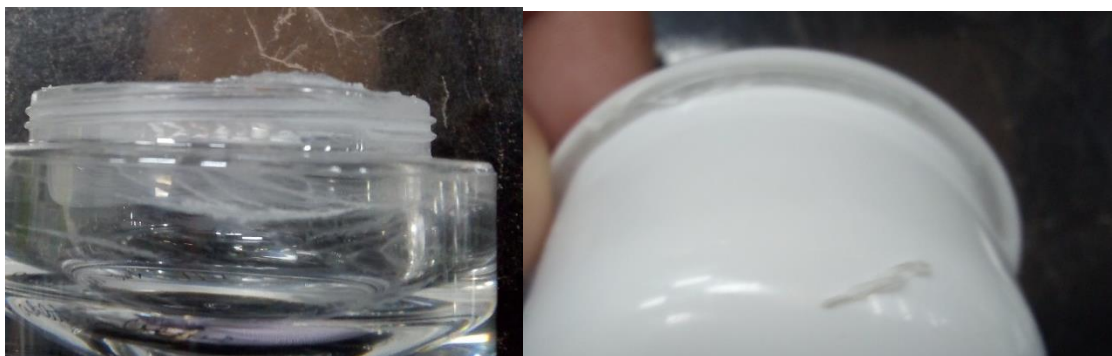
Las piezas han hecho cracking en la zona de clipaje. La reparación efectuada no ha sido efectiva (Se envían muestras a taller para su análisis) revisar diseño coincide con la unión con la proforma.

pieza	24 h	48h	5 días
Sin crema	1	OK	OK	OK
	2	OK	OK	OK
Sin crema + cubilete	1	OK	OK	OK
	2	OK	OK	OK
Con crema	1	OK	OK	OK
	2	OK	OK	OK
Con crema+ cubilete	1	NO OK	NO OK	NO OK
	2	NO OK	NO OK	NO OK

- Se ha de revisar el diseño para evitar el cracking del anclaje
- Se han de numerar las figuras
- Se ha de igualar medidas
- Se ha de actualizar el plano.
- Se ha de rectificar el útil de decoración en cuanto se valide este molde y no queden piezas antiguas en stock
- Mejorar el proceso para evitar defectos.

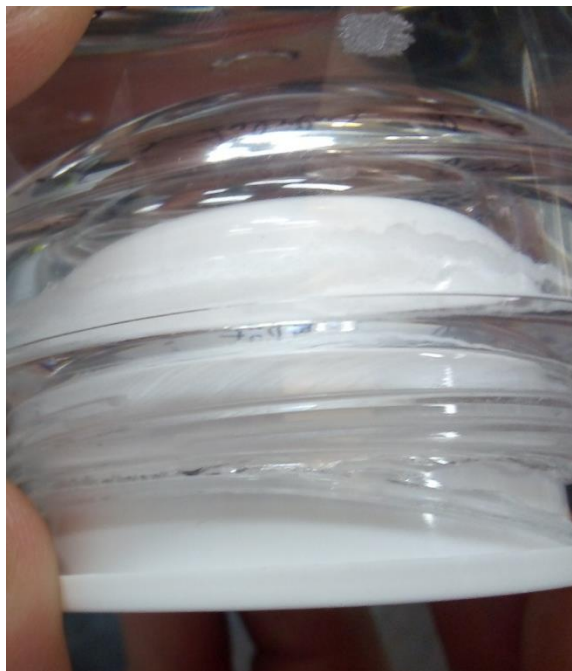
Las piezas están rechupadas las paredes no quedan recta. Este modelo bi-inyección precisamente se creó para evitar este defecto.

La zona del anclaje no está bien pulida.

La fig. 2 presenta marcas en los P.I (estrella del flujo del material), talls d'aire al lateral. Mejorable en proceso
