Referència: 1580/0/2

Denominació: Interior tapa 50 ml delarange

Data: 02/07/2021

Motiu informe: S'ha fet modificació segons informe qualitat del 17/12/20

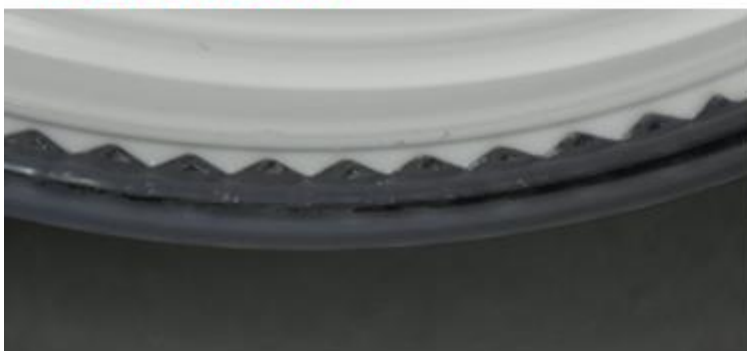
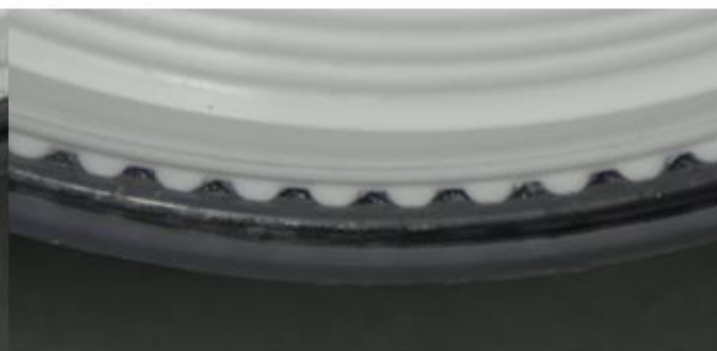
MUNTADA I ROSCAT

No han fet contracció, però un cop muntat amb la tapa i roscat amb el tarro T-105, els interiors de la modificació, tenen una mica de moviment, que abans no tenien. Amb el metal·litzat, pot ser que encara el faci més.

De moment el roscat amb el tarro ara té un moviment que no tenia abans.

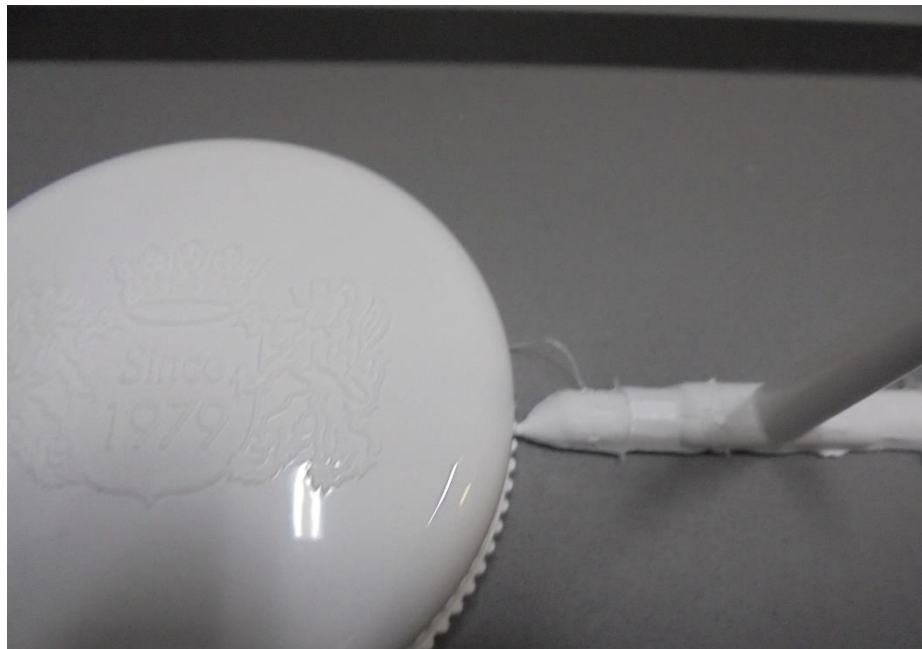
De la bossa que s'ha fet de mostres, hi ha injectades que tenen un fil de rabava entre la colada i l'interior:

Aspecte NOK bruts de la valona i alguns fils de rebava.

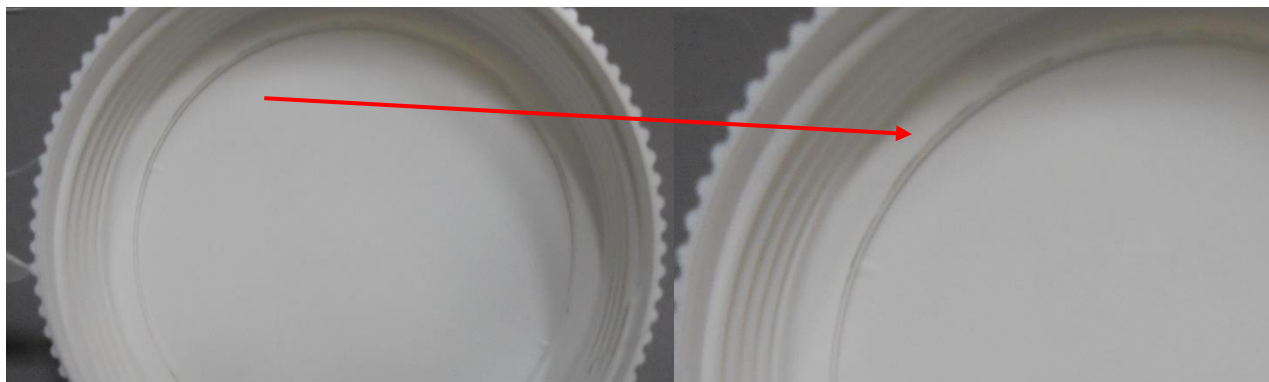
També han sortit els interiors bruts de la valona:

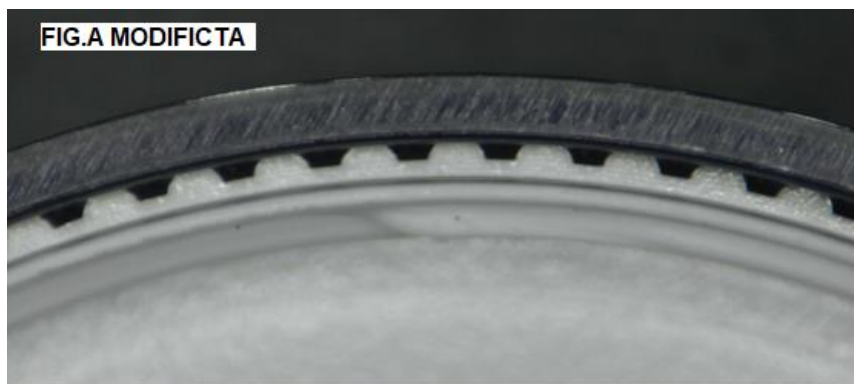
FIG.A MODIFICTA

He realitzado las pruebas de montaje de las tapas Hanna sin disco en maquina automática, he montado 14 unidades y se han roto 6, entrego las muestras y todos los interiores que han sobrado a Jairo.

Muntatge: NOK – Es segueixen trencant.

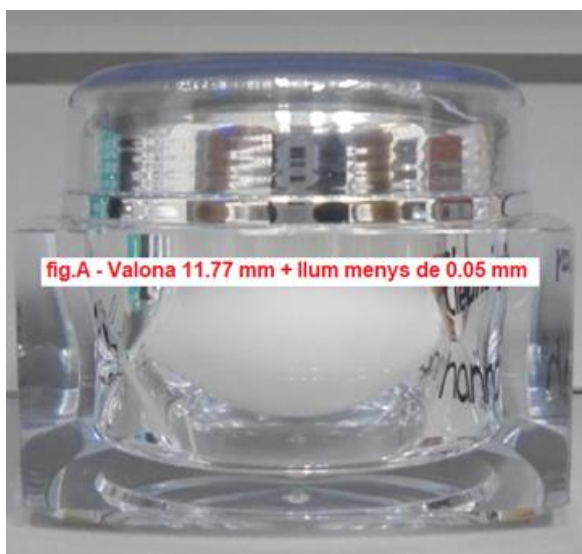
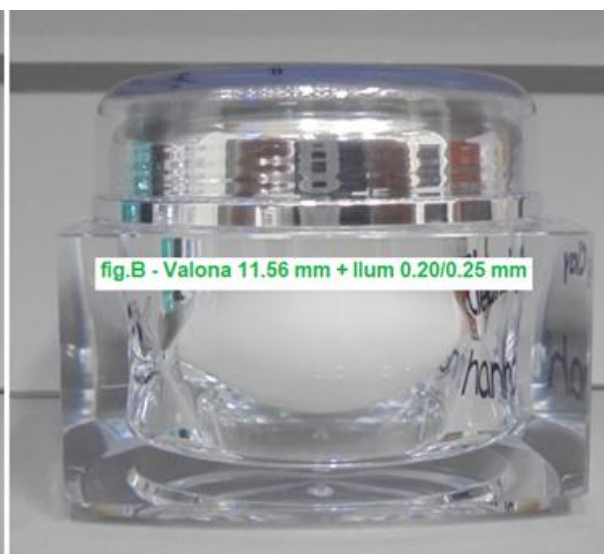
Detecto que la **figura B (11.56 mm)** que segons mides estaria fora de toleràncies, queda bé amb una llum entre tarro i tapa de 0.20/0.25 mm, en canvi la **figura A (11.77 mm)** dintre toleràncies, aquesta toca la tapa al tarro, en algun punt passa el 0.05 mm però no a tota la tapa.

- Marcar les figures per poder diferenciar-les.
- Fer plànol actual amb mides correctes, comprovar valones i modificar pautes de control.
