Referencia: 1837	N. Plano:	Termoplástico:
Denominación: CUBILETE 15 TARRO 15 ML	Cavidades: 4/4	Color: 150921_00_V2

**DESCRIPCIÓN INCIDENCIA**

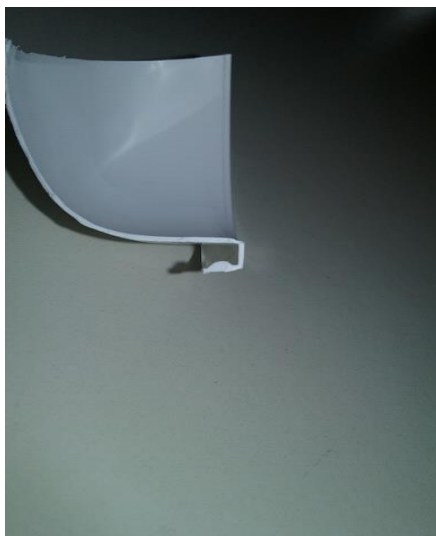
FOTO 1

Radio en la cara superior	Zona superior plana
Hay dos radios en la zona interior del labio	No hay radio en la zona interior del labio
Anclaje interior pequeño	Anclaje interior grande
Sin rebaba en el exterior	Rebaba exterior
Sin salto en la zona superior interior	Con salto en la zona superior interior

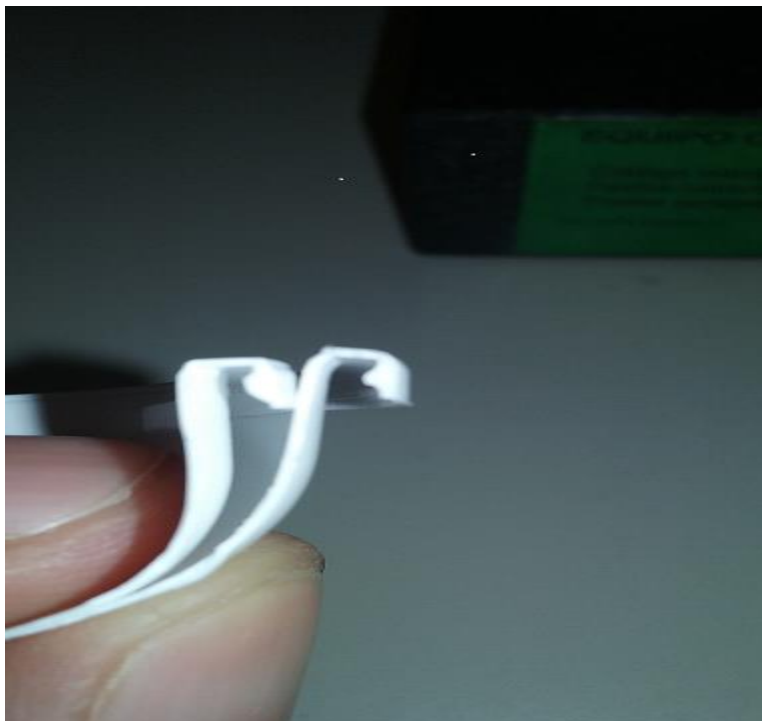
FOTO 3 SECCIÓ DOS CUBILETS

- 1.- Disponer de un plano para comprobar medidas de fabricación
- 2.- Generar una nueva referencia de fabricación (nueva versión)
- 3.- Ajuste de radios interiores
- 4.- Eliminar rebabas exteriores
- 5.- Salto en la zona superior interior

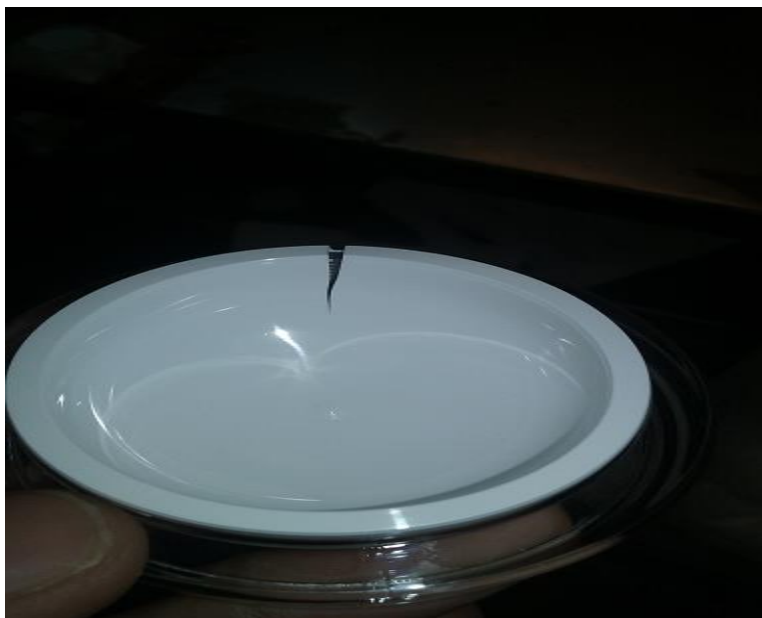
Durante la fase de montaje automática del cubilete en el tarro orden de fabricación 158885, se detecta que los cubiletes se rompen en un 50%.

FOTA 4 ZONA TRENCADA
