Referencia: 2015/0/1

Denominación: TR 50 Redondo SVR

Motivo informe: Prueba de homologación

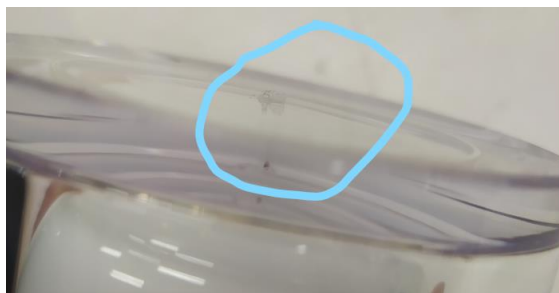
3.- ASPECTO: el aspecto a destacar, se muestra en todas las figuras PI con rebaba, además en la figura 13 presenta burbuja en el cuerpo.

- Punto de inyección con rebaba, el aspecto del tarro no es bueno,
- Dimensionalmente habría que adaptar los planos a las cotas reales de los dos moldes y realizar las modificaciones necesarias y contrastarlas con las roscas en plano de las posibles tapas que se puedan montar (hilos y pasos de rosca)
- Revisar diseño roscas, el 2015/0/1 no se comporta bien.

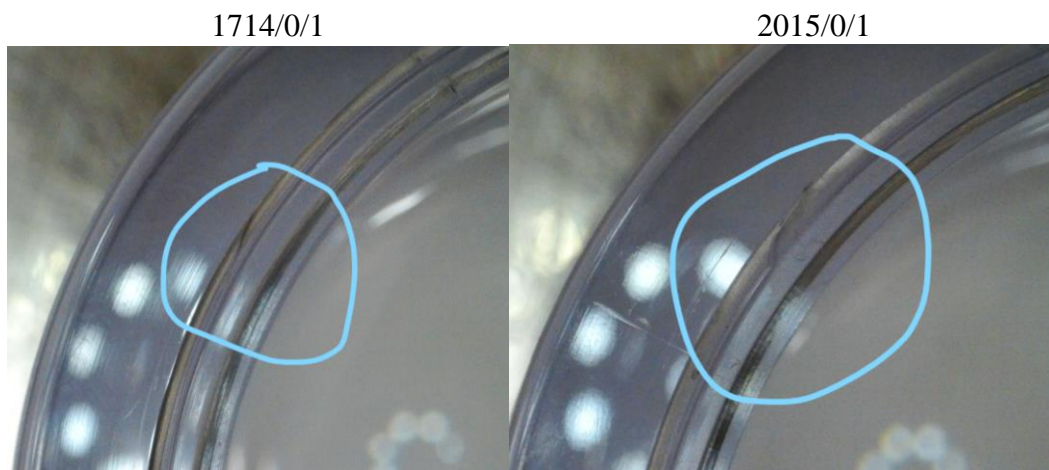
También como una clara diferencia en el comienzo de la rosca con respecto al 1714/0/1, factor este importante en el roscado inicial de la tapa.

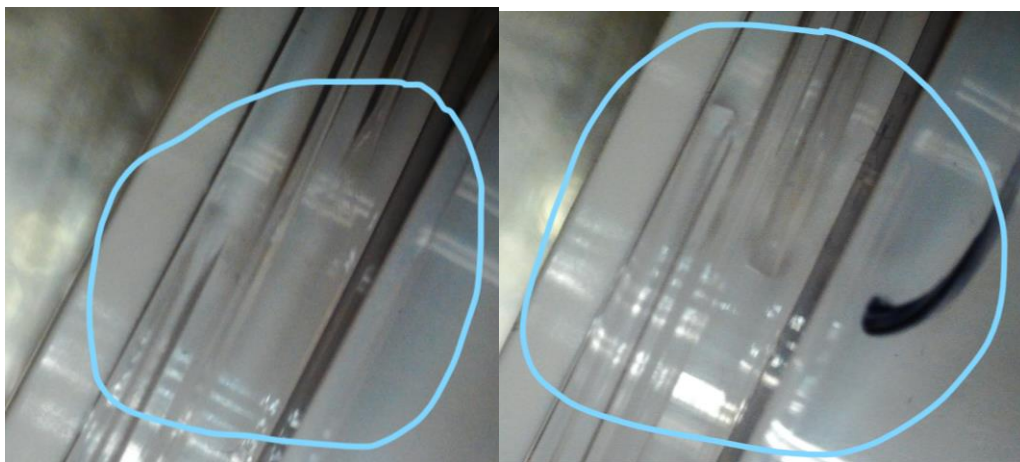
Las roscas son diferentes en los dos tarros. La altura de los hilos y el ancho son distintos al igual que el paso entre roscas, además les falta pulir son asperos.

La separación entre la entrada y salida también cambia de una a la otra. Esto hace que la tapa cueste encargarla para roscar.
