RECLAMACIONES DE CLIENTES

RC.RE.03

Número Reclamación: 15102_00_V0
Cliente: PEGGY SAGE
Fecha: 22-10-2015

Referencia Prod.: T066/0255/01
Tarro Exterior: 1776
Tapa Interior: 1776
Contra Obturador: 1783
Disco: EVA 38*2
Cantidad: 255

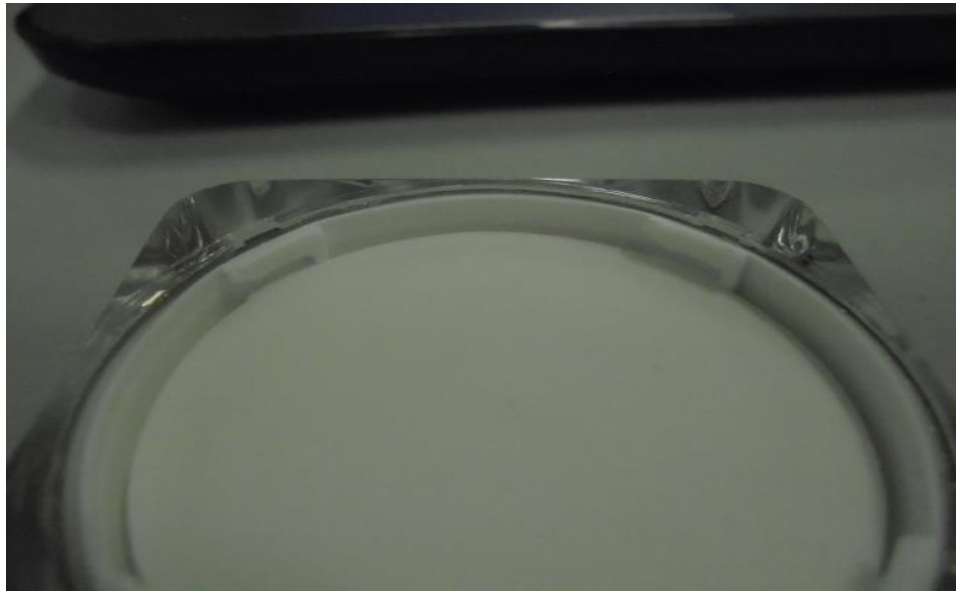
ANEXO 1 TAPA DEVUELTA

El cliente nos devuelve 255 tapas del tarro T-66 porque no cierran con el tarro. Tras observación y manipulación en oficinas con José M^a, observamos que el grosor del disco es mayor y éste queda muy elevado en la tapa, lo que hace que la pestañita inferior quede oculta y la tapa no pueda realizar el ajuste de cierre correctamente.

El pedido del cliente es de 5000 de las cuales devuelve 255 unidades (5%), Realizando un control en las piezas, se comprueba que la Tapa devuelta, no cierra correctamente con el Tarro 1776. Se desmontan los discos con el contra obturador (1783) detectando que el espesor del labio **FIGURA 1** del molde, donde se monta el disco, es de un espesor superior al de las muestras que tenemos en fabrica. **(ANEXO 1 Y 2)**. El material utilizado para fabricar la referencia 1783 es PP.

1.- Desmontar el contra obturador que tiene las Tapas y montar un nuevo contra obturador 1783 más el disco (38*2) con las medidas correctas, para poder entregar nuevamente las piezas al cliente. Durante el montaje avisar a Calidad para realizar comprobaciones de la funcionalidad del Tarro.

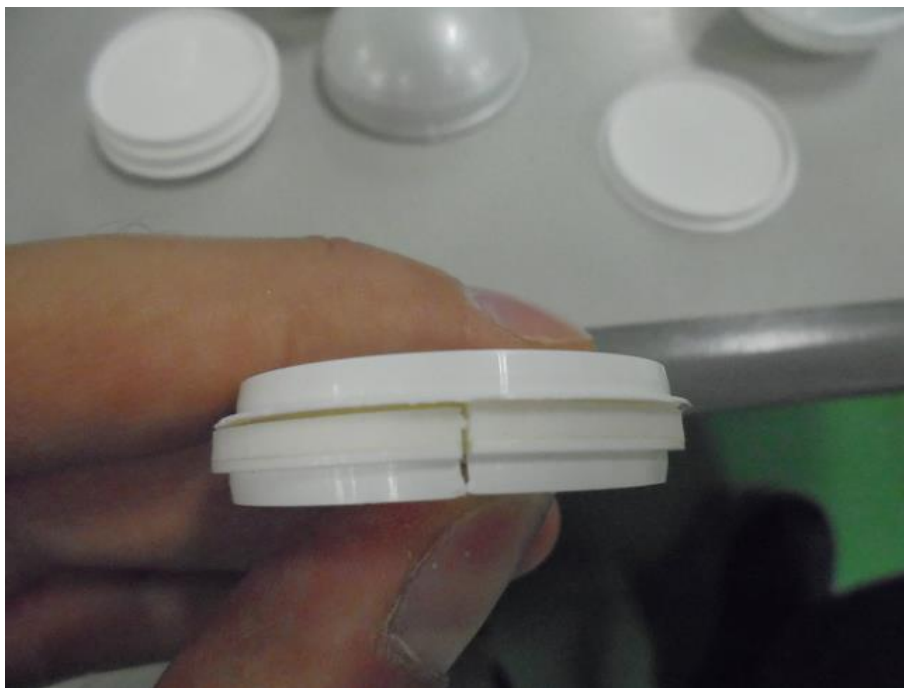
ANEXO 3 COMPARACIÓN REFERENCIA 1783 DEVUELTA CON MUESTRA.

Control dimensional referencia 1783: **(ANEXO 3)**

0,75	ESPESOR LABIO	FIGURA 1
0,4	ESPESOR LABIO	FIGURA 2
2,23	38*2 EVA	FIGURA 1
2,28	38*2 EVA	FIGURA 2
3,07	ESPESOR EVA+LABIO	FIGURA 1
2,6	ESPESOR EVA+LABIO	FIGURA 2

1.- Realizar una prueba de inyección con el molde referencia 1783, para poder determinar las causas de esta variación en las medidas y poder analizar las acciones correctoras a tomar.

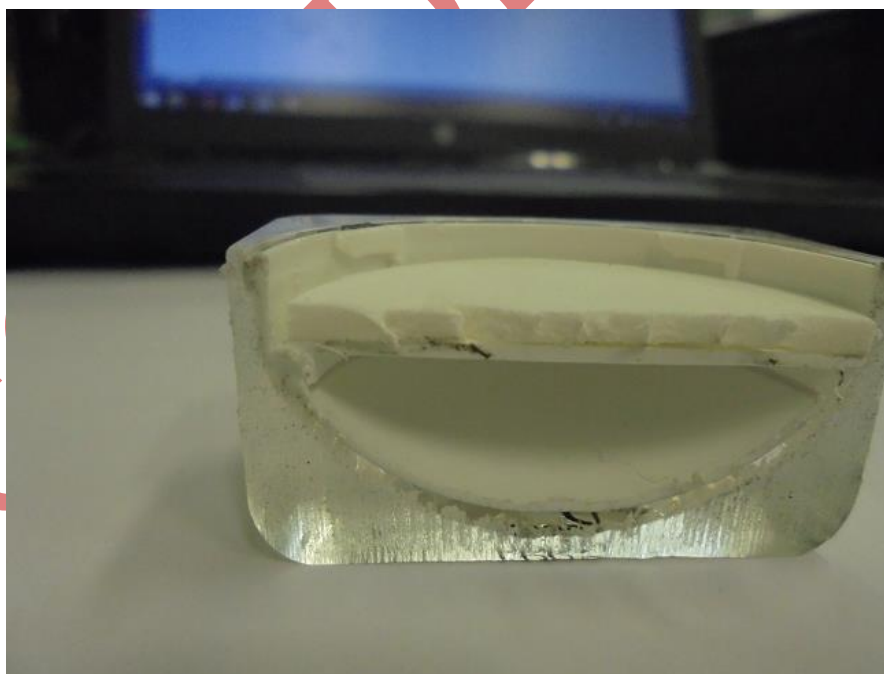
ANEXO 4 SECCIÓN MONTAJE CONTRA OBTURADOR

Una vez comprobadas las medidas, se realiza una prueba de montaje, comprobando que el labio es la zona donde hace tope con el cubilete, siendo esta medida crítica para la funcionalidad del Tarro. **(ANEXO 4)**
