## INCIDENCIA INTERNA

**Cliente:** RENOPHASE  
**Fecha:** 151104\_00\_V2

**N.º Comanda:** 15523  
**Fecha Exp:**

**Referencia Prod.:** 1850  
**Cantidad Pedido Cliente:**  
Cantidad Pedido Interno: 5.000  
Cantidad Fabricada: 6.000  
Cantidad Afectada: 6.000

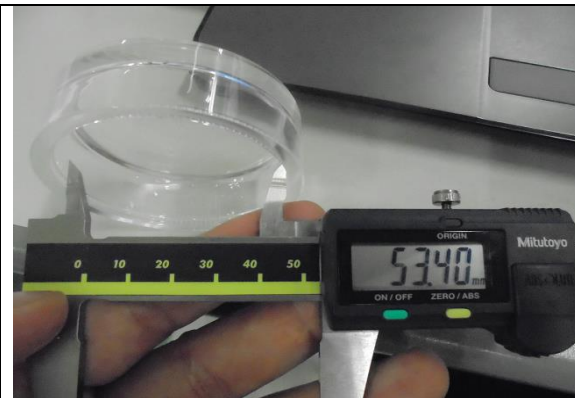
ANEXO 1  
NUEVA

Medidas interiores: (ANEXO 1)

Tapa Nueva producción: 53,40 mm

- 1.- Realizar un nuevo útil de posicionado de la Tapa en la máquina de grabar.
- 2.- Solicitar plano a Cornella para determinar cuáles deben de ser las medidas en fabricación. (Hecho)
- 3.- Solicitar informes de modificación de moldes para comprobar el histórico.

1.- Enviar muestras a Cornella para que puedan adaptar el plano a la realidad de la pieza, tanto de las medidas como el tipo de dentado.

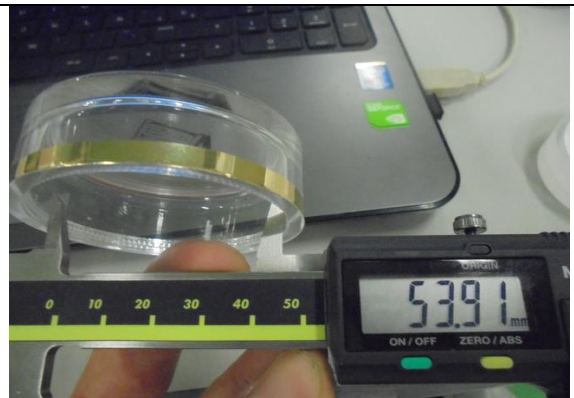
ANTERIOR

Tapa Anterior: 53,91 mm

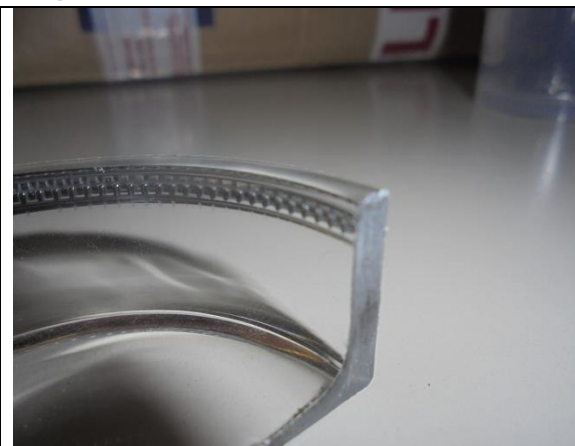
ANTERIOR

El sistema de anclajes también es diferente. (ANEXO 2)
