Denominació: Exterior tapa 50 ml monopared N57

Motiu informe: Dimensional de les proves amb RPP

INFORME DE INJECCIÓ – Mecànic Bolaño

INFORME CONTROL DE QUALITAT

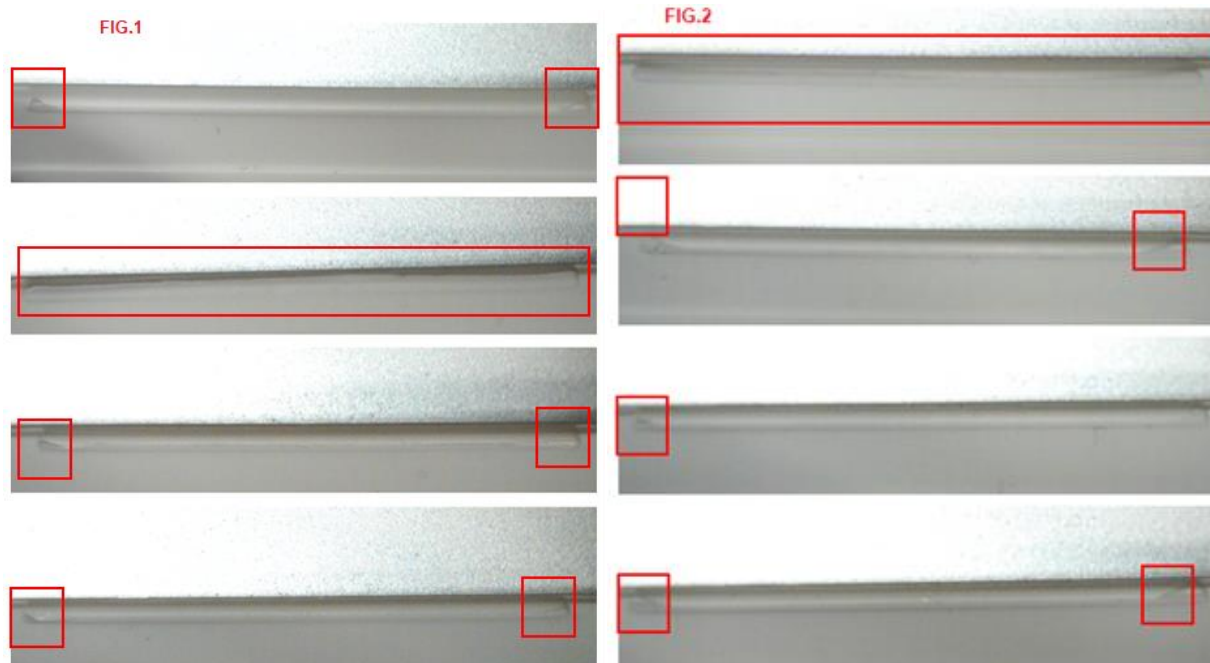
Peces sense numerar. S'han marcat 10 injectades com a 1 i 2. Però la posició del motlle no la puc saber. No han fet les 24 hores de contracció, però hi ha mides com el interior entre anclatges, ja es menys que el plànol, per tan amb la contracció encara anirà a menys.

* A les 2 figures, dels 4 anclatges que tenen, en surt un de molt arremangat, i els altres 3 una mica a les puntes.

- El motlle per poder anar amb robot.
- La Injecció per evitar els anclatges arrancats i fregades laterals
- El muntatge amb l'interior per evitar futurs problemes.
- Demanar mostres de discs amb un diàmetre nou per aquesta tapa.
- Marcar les figures.

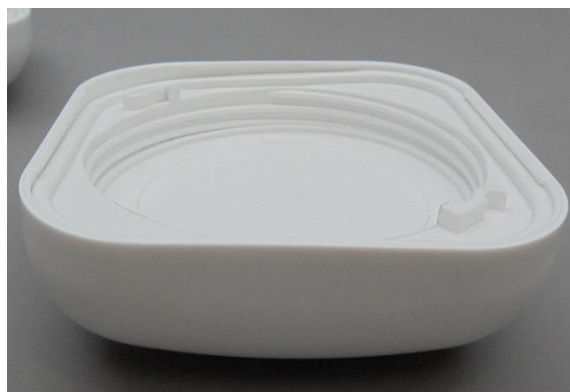
1- MUNTATGE: Amb el interior tapa ref.1971

La tapa tot i que hi ha anclatges arrancats, queda ben muntada, el que passa es que s'ha d'encarar bé i muntar ben plana, apretant els 4 costat, perquè sinó s'enfonsa, i queda torta.

Les mostres les he enviat amb disc 48.5x2 alveolit adhesiu (mostres que tinc al laboratori). Com ja vaig dir en el informe del interior, el diàmetre de la zona allotjament del disc fa 50,1/ 50,2 mm, i actualment a faca no tenim un disc amb aquest diàmetre.

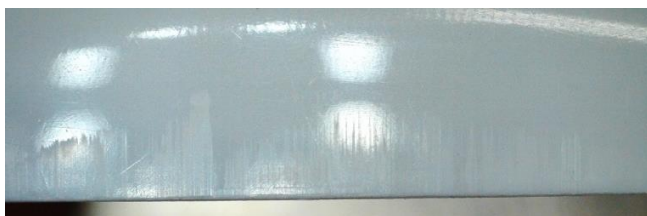
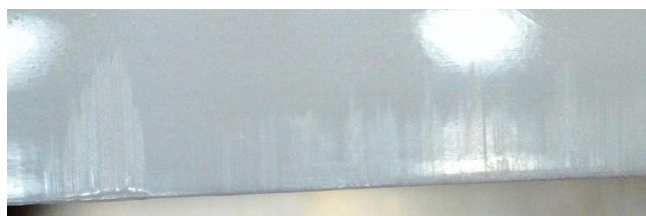
- Les peces s'han fet sense robot, no entra en el motlle.
- Les peces mostren pics negre per contaminació del material.
- Els laterals presenten “fregats”, cal polir el motlle.
- Els anclatges son irregulars

**2- ASPECTE:** A part del anclatges, els laterals de les 2 figures han sortit ratllats, i també tenen pics negres

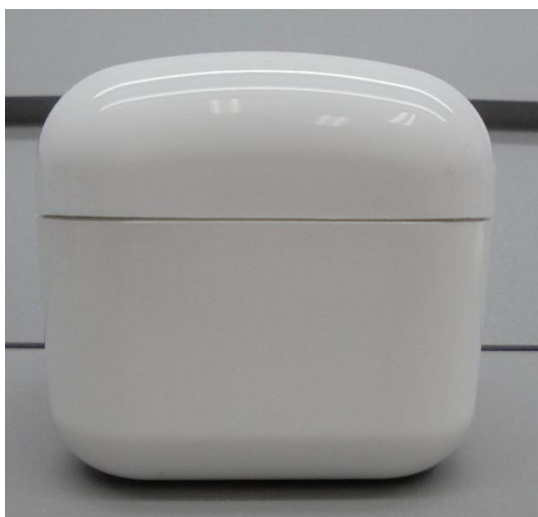
El color blanc de la tapa RPP (gris) amb el dels tarros BIO (groc), no acaba de ser igual, i es veu una mica la diferència.
