<h1 style="text-align: center;">INFORME INYECCIÓN / CALIDAD</h1>				Molde nuevo : <input checked="" type="checkbox"/>
					Modificación: <input type="checkbox"/>
					Comparativa: <input type="checkbox"/>
Departamentos Implicados:	Inyección <input checked="" type="checkbox"/>	Calidad <input checked="" type="checkbox"/>	Sala C <input type="checkbox"/>	Almacén <input type="checkbox"/>	Otro <input checked="" type="checkbox"/> Taller

Referencia: 1991	Fecha plano : 04/04/18	Material : SMMA
Denominación: Tarro 7ml 6 figures L'OREAL	Cavidades: 6/6	Máquina : 25

<b>Motivo informe :</b> Homologación molde nuevo de 6 figuras.
---

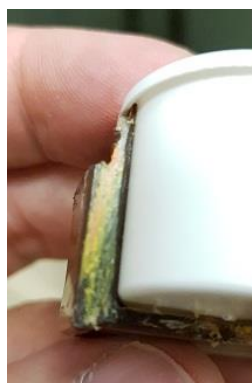
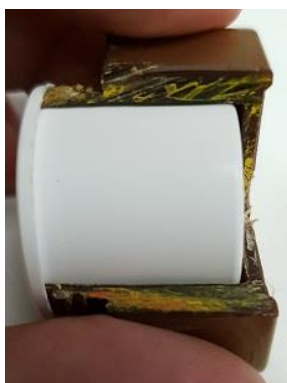
### Annexe 1

\* \_ Al fabricar el tarro en Or, no es veu si el cubilet toca. He tallat un parell de figures i com a molt hi cap una galga de 0,1mm entre tarro i cubilet (**Annexe 1**).

1. S'ha d'ajustar el motlle per treure la rebava de la boca.
2. Si que es veritat que les dimensions de l'allotjament del cubilet han augmentat i ja no tenen la conicitat detectada anteriorment, però no es suficient ja que estem al límit. No es veu llum lateral entre el tarro i el cubilet, màxim 0,1mm verificat amb galga espessors.

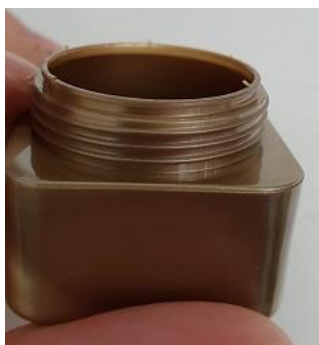
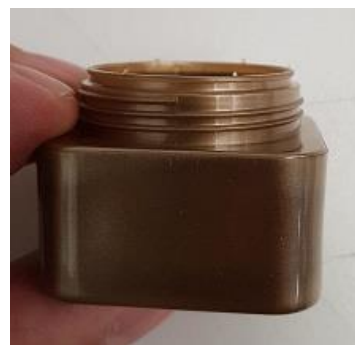
### Annexe 2

\* \_ A la boca hi ha una rebaba ( **Annexe 2** ).
