Referencia Molde: 1905
Versión: 1/1
Denominación: Cubilet 50ml.

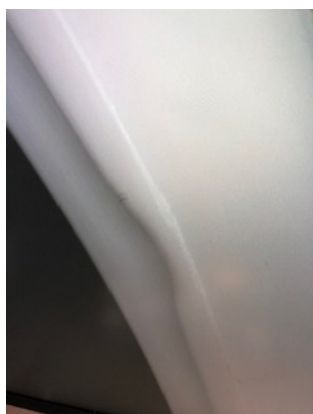
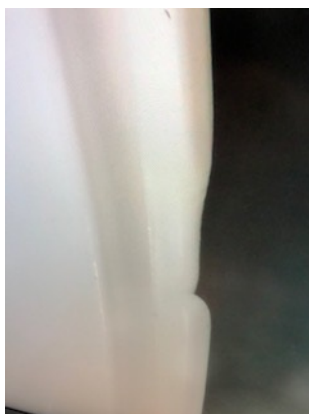
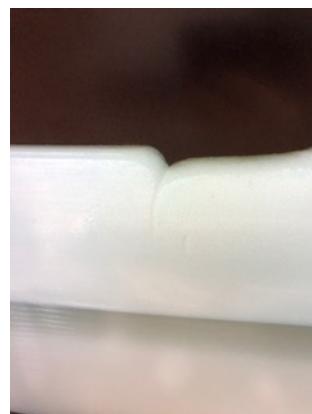
Inestabilidad en el llenado de piezas, micro faltas de material en el perfil de la pieza, zona donde ajusta el disco obturador.

La micro falta de material produce roturas de piezas en el montaje. (ver fotos).

Hemos verificado el molde y debe mejorarse el diseño en la zona del nervio del obturador, en esa zona el molde no tiene salida del aire, tampoco puede hacerse por el diseño del molde/ pieza, debe implementarse en el molde un sistema que permita que el nervio pueda inyectarse con garantía de salida de gases.

Foto piezas faltadas en el nervio:

1º Una posible solución podría ser aumentar el espesor del nervio, pero el diseño del conjunto no lo permite por falta de tolerancia entre cubilete y disco obturador. Para aumentar el espesor del nervio, el disco también debería modificarse y asegurar todas las combinaciones posibles en otros montajes.

2º Al postizo en la zona ciega que hace la falta de material, buscar un sistema para la evacuación de aire/gases.

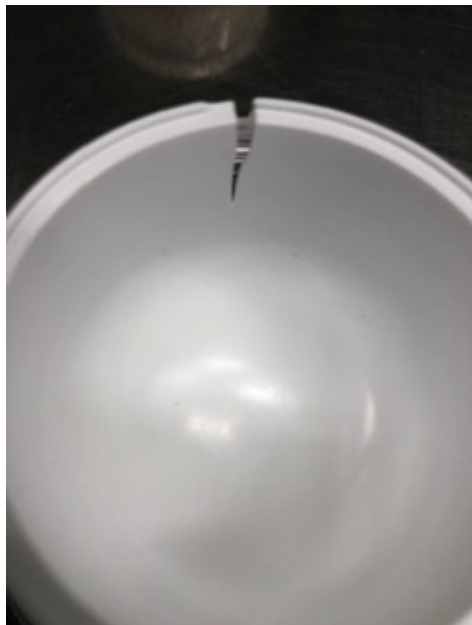
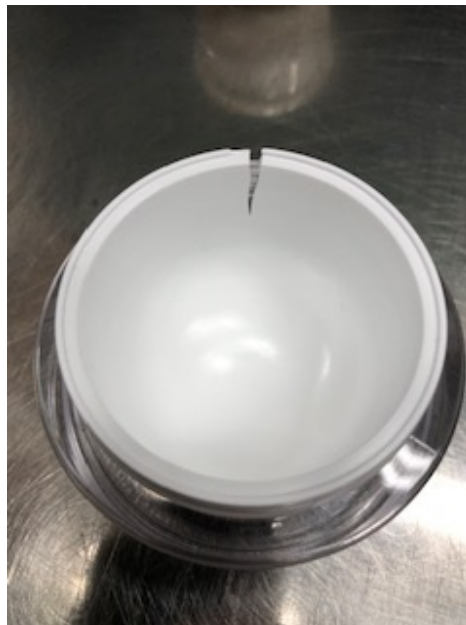
Resultado cuando se montan las piezas:

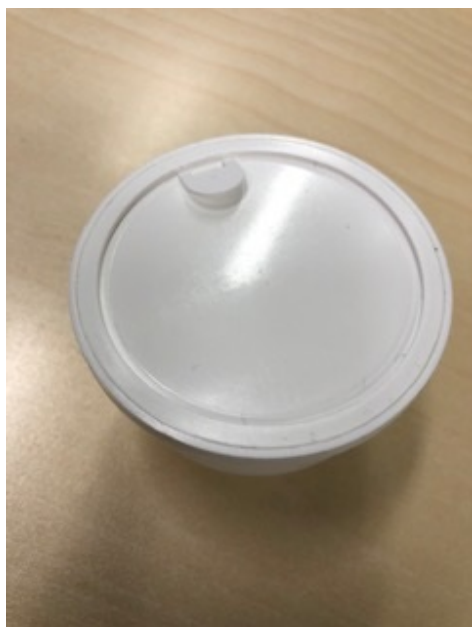
Cubilete montado con el disco:
