Referència: 1540/0/1

Denominació: Tapa 7 ml recte

Data de l'informe: 21/01/2021

Motiu informe: 4t informe de les tapes fetes amb additiu (Temperatura part mòbil 45 ° + Additiu 14263) per millorar l'allotjament del disc, segons instruccions informe taller:

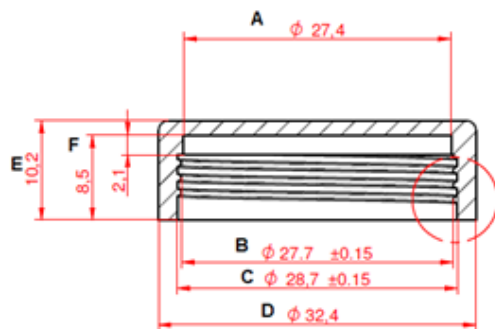
TAPA 7 ml REF.1540/0/1 MODIFICADES 18/01/2021

Ø A – 27.4 mm	Ø B – 27.7 mm	Ø C – 28.7 mm	Ø D – 32.4 mm	E – 10.2 mm	F – 8.5 mm
FIG.1	27.41 mm	27.61 mm	28.73 mm	32.55 mm	10.10 mm	8.53 mm
FIG.2	27.45 mm	27.63 mm	28.67 mm	32.41 mm	10.08 mm	8.51 mm
FIG.3	27.42 mm	27.58 mm	28.69 mm	32.51 mm	10.13 mm	8.48 mm
FIG.4	27.41 mm	27.60 mm	28.68 mm	32.42 mm	10.10 mm	8.49 mm

La zona d'allotjament del disc a augmentat, i posant els discs a ma, es nota la millora. Sense apretar gaire els disc, ara roscan bé amb els tarros. (Falta fer la prova a la muntadora automàtica per assegurar 100%)

Corregimos 0.15 al inicio de rosca en noyo de las números 2 y 4 e igualamos 1 y 3 (Solo al inicio de rosca).

Luego soldamos y aumentamos zona de alojamiento de disco dejando diámetro en las 4 figuras exactamente igual a las piezas anteriores de los nayos sustituidos.
