INFORME CALIDAD

Montaje Sala C (Acabados)

Referencia: 1773

Denominación: Cubilete 50ml JUVENA

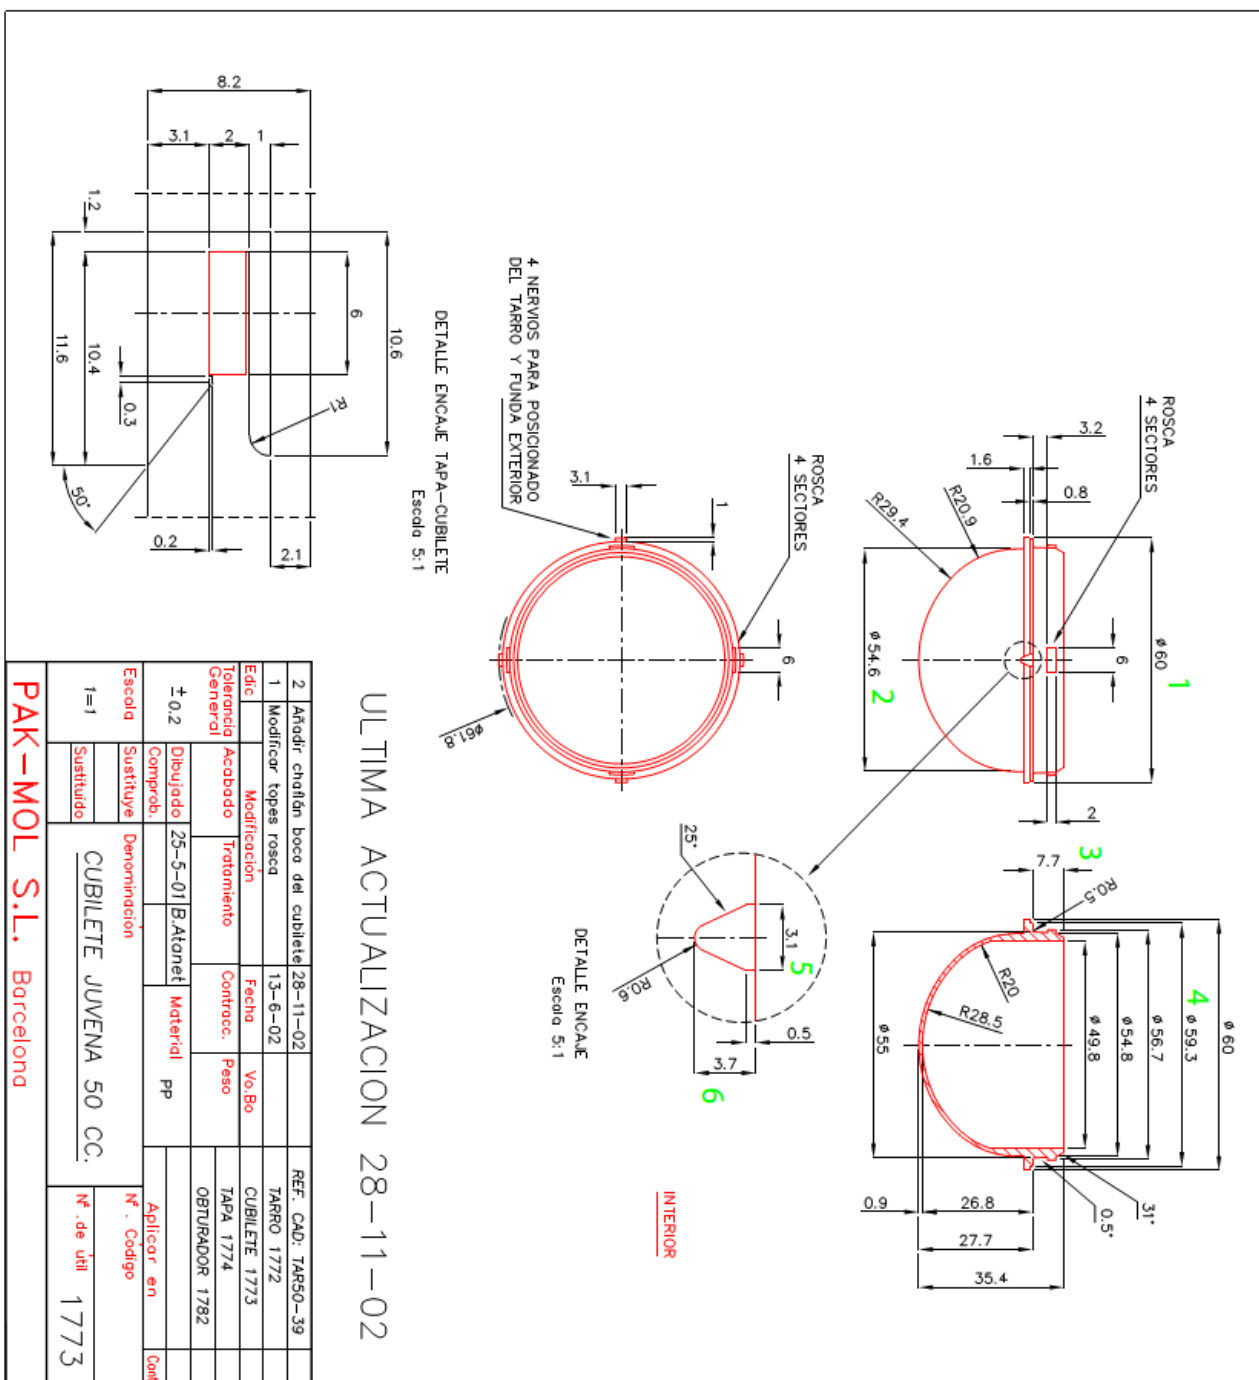
Motivo informe : Al montar el cubilete Metalizado Oro en el tarro, el tarro se rompe.

Después de analizar las pruebas realizadas se llega a la conclusión que la figura 2 del cubilete no se puede montar debido al nº elevado de tarros que se rompen.

1. Sólo se ha apreciado la diferencia en el anclaje, el ancho del anclaje en el interior tapa hace 2,65 – 2,9mm y en el cubilete hace 2,9 – 3,4mm.
2. Cuando se monta la fig. 2 del cubilete, se rompen un % muy elevado de tarros. Uno de los anclajes del cubilete hace 3,4mm de grueso (cota 5).
3. Si se dejan los anclajes a 2,8mm (0/+0,1) no tendremos este problema de rotura de tarros.

1. Se habla con las operarias y se les comenta que tienen que separar los cubiletes de la Fig. 1 de la Fig.2.
2. Se monta sólo la figura 1 sin vaselina a 3,5bares, en la máquina nº30.

*Se propone ajustar anclajes FIG.1 – FIG.2 del Cubilete (1773/0/0), al montar la fig.1 también se rompen algunos tarros, por eso se propone también ajustar fig. 1.
