Referència: TP13 - REF.475

Material: PELD PE033

Denominació: Tap cánula amb braç

Data: 15/01/2021

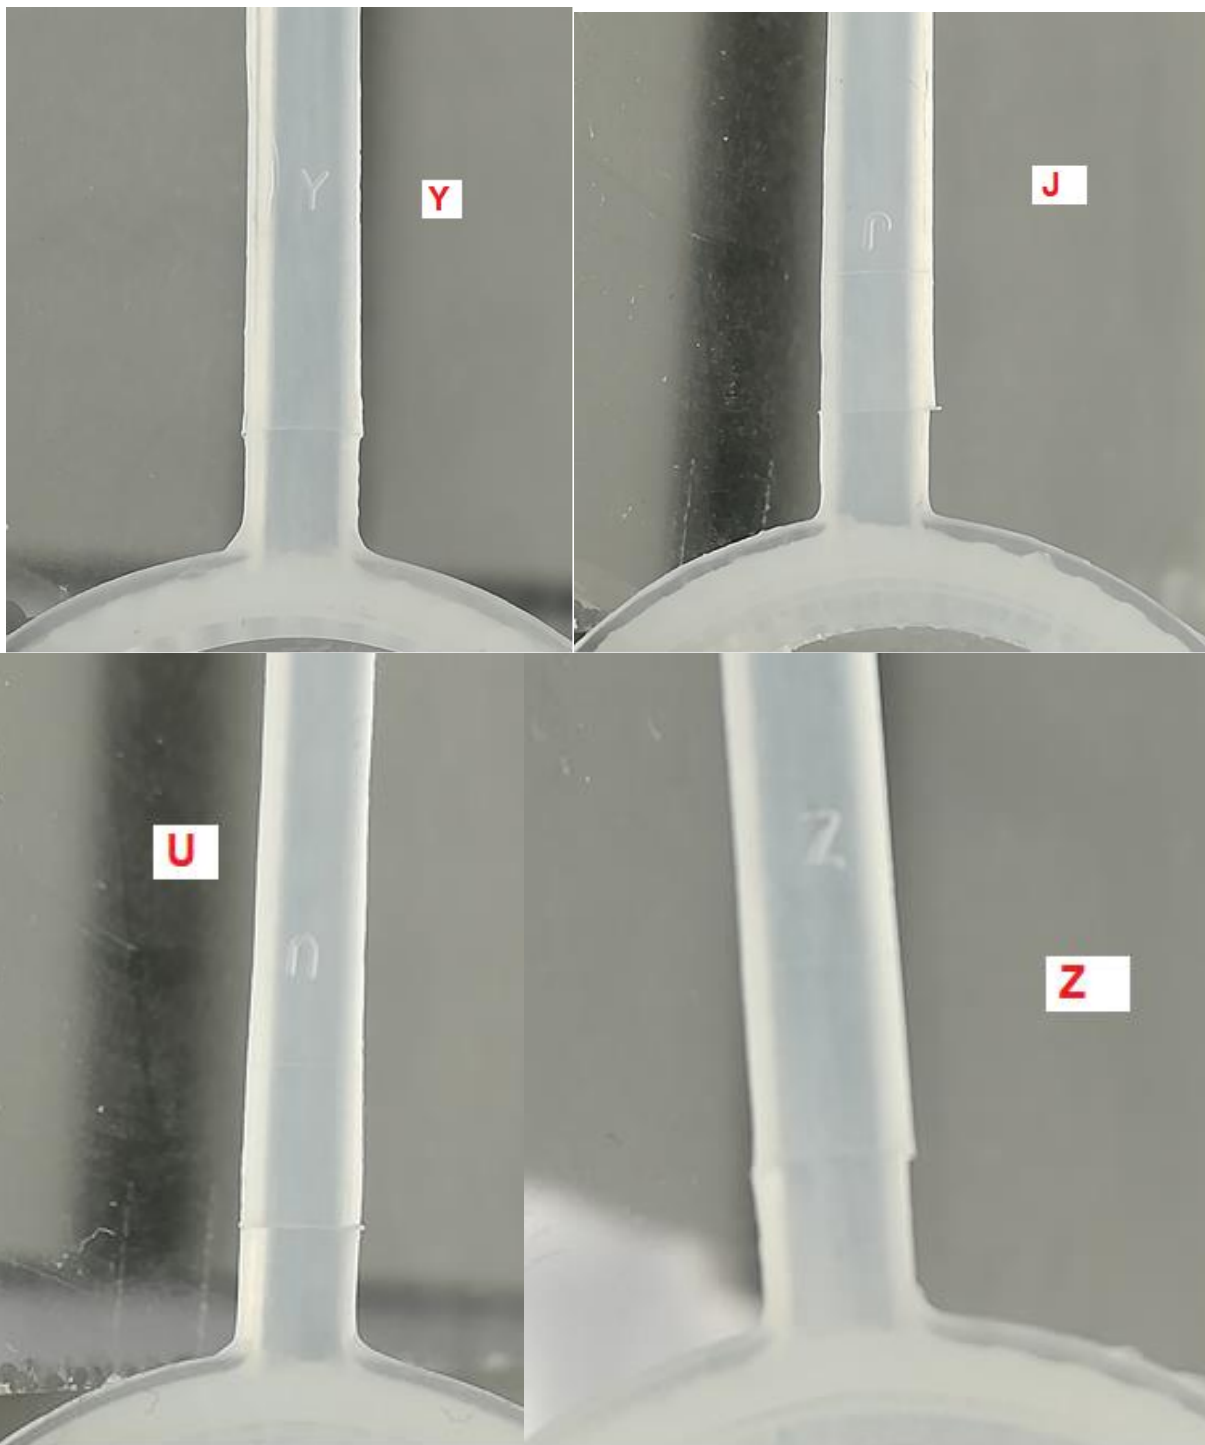
He trobat unes marques a les figures, son aquestes però no trobar relació amb la numeració que utilitzem normalment

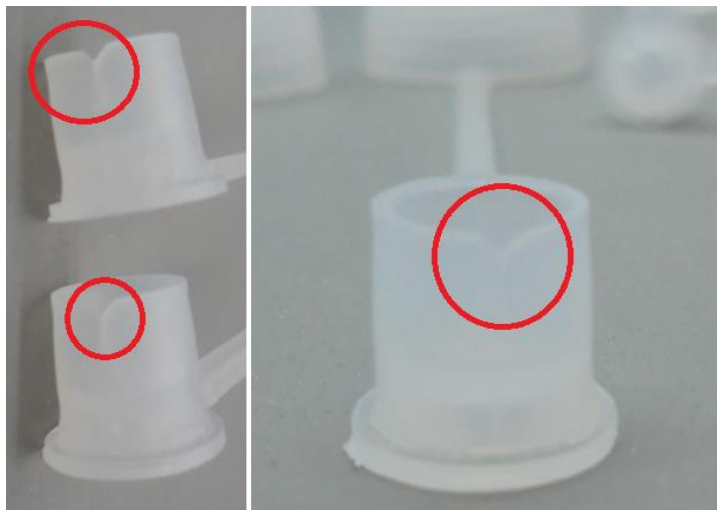
- La peça 1 (davant) Té gasos a la boca del tap
- La peça 4 (darrera) una mica menys de gasos
- Prova feta amb LDPE PE033 REPSOL
- Les peces van sense robot. El motlle treballa correctament.

- Segueixen tenint marca de gasos al caputxó

REFERENCIA	DENOMINACIÓ			
475	CANULA CON BRAZO 4cv			
	DATA / PROVA Nº.	DATA SORTIDA	DATA ENTRADA	MOTIU
	1 12/01/21			Es retorna motlle per reparar circuit de refrigeració i desajust segons mostres.
			04/03/2021	Hemos fabricado 1 Casquillo intermedio. Fabricamos y cambiamos placa base con todos los circuitos de refrigeracion. Hemos mecanizado y cambiado por nuevos los 4 tubos internos de los noyos (Fontanas de refrigeracion). Reparamos salidas de gases.

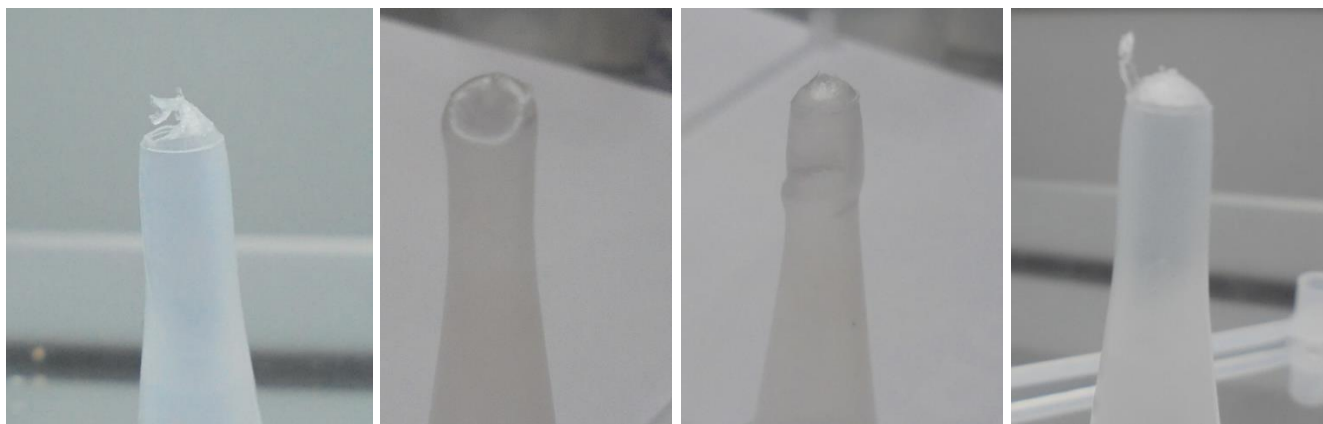
- La punta de la cánula, han sortit alguns amb rebava, xafats, deformats, un tap obert.

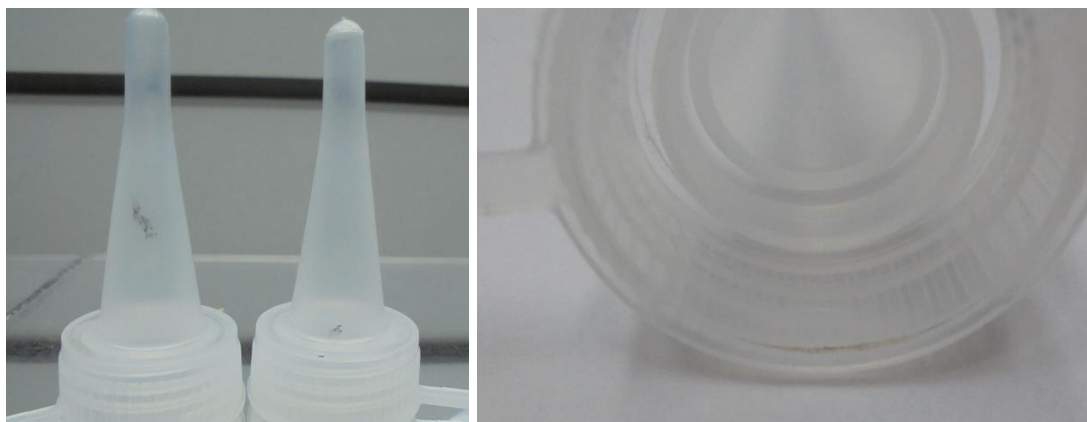
- Bruts de grassa?

Conclusió: NOK per brutícia, defectes injecció.
