Referencia: 2021/0/1

Material: PS-PETG

Denominación: TR 50 STD T22

Motivo informe: Prueba de homologación

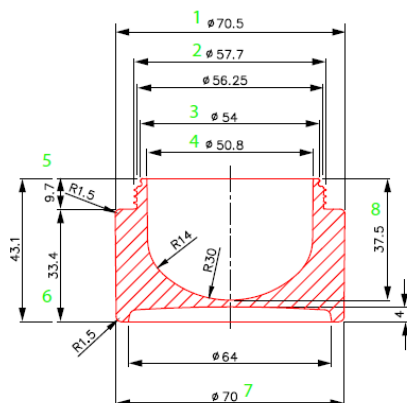
PLANO: Se toma como plano el 1861 para verificar la coincidencia de cotas pues será su homologó.

1.- DIMENSIONAL: Se adjunta tabla comparativa entre las dos pruebas realizadas, aunque se usó la misma pauta y el mismo plano 1861 al ser su homologó.

La condición de las rebabas en rosca producto de falla de correderas afecta a los diámetros de la rosca, además al estar fuera de tolerancia en profundidad vamos muy justos para que el cubilete toque, si bien es cierto solo toco en la fig 12 estamos muy al limite.
