**Referència:** 2021

**Denominació:** Tarro 50 ml REFILL (T-22 REFILL)

## Motiu informe:

Mostres/ proves per comprovar les reparacions/ modificacions fetes per taller segons l'últim informe.

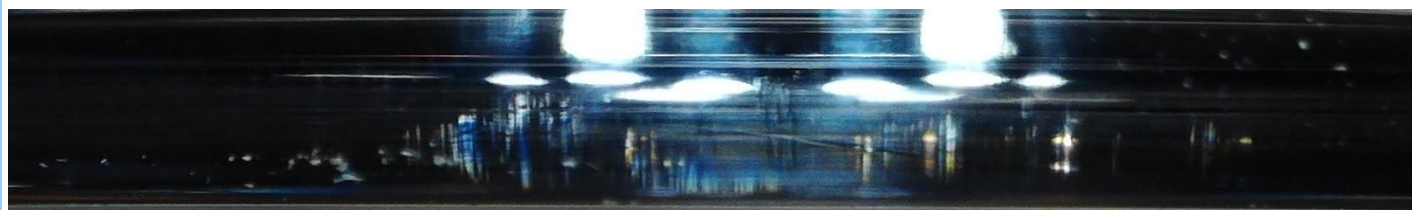
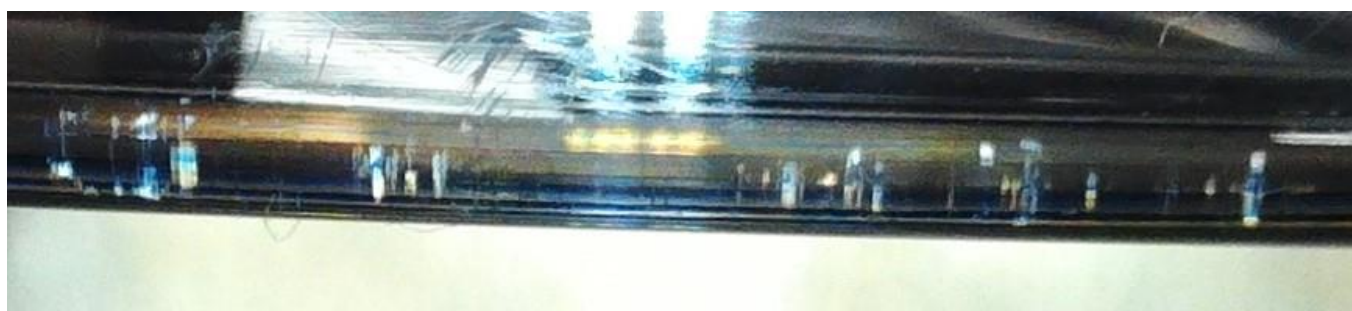
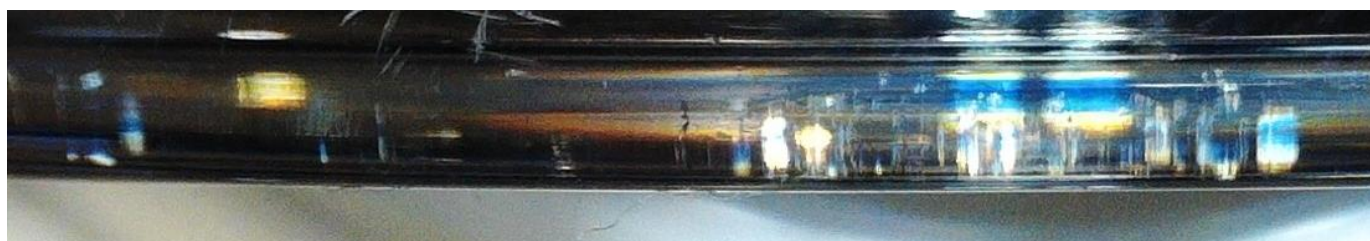
FIG.1	Poc retxup interior
FIG.2	Poc retxup interior + Una mica de revaba al punt injecció
FIG.3	Molt retxupat a lateral + retxup interior + diferència d'alçada en el mateix tarro.
FIG.4	Hi ha tarros OK, i tarros retxupats* tan interior com lateral exterior
FIG.5	Molt poc retxup interior
FIG.6	Aro base cristal·litzat

La figura 6 segueix sortint amb cristal·litzat al aro de la base.

La reparació/ modificació era per evitar crisatl·litzat, i segueix sortint en la figura 6, per tan resultat: NOK.

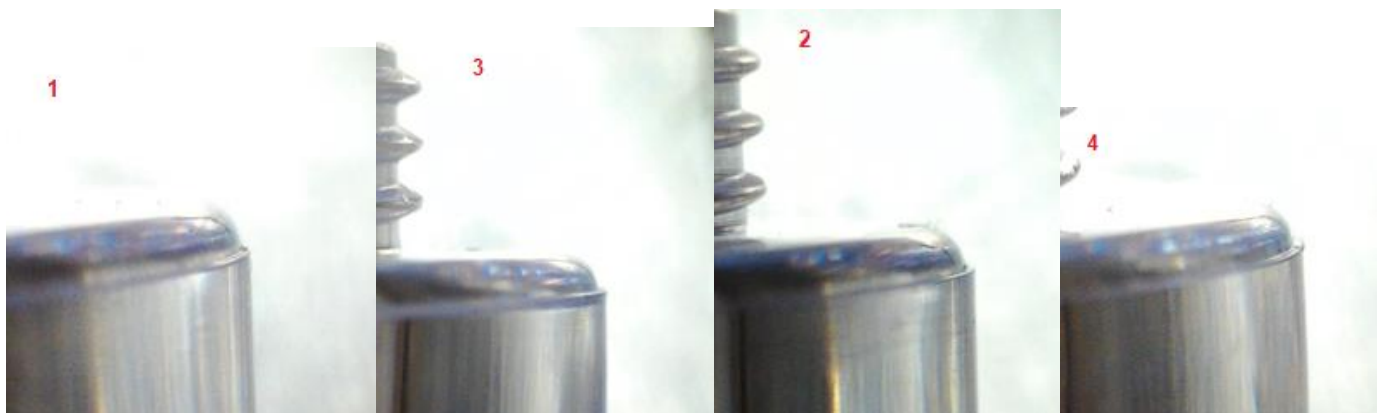
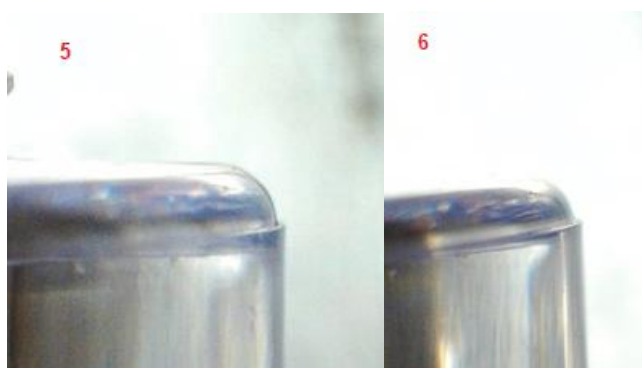
El partaix dels ombro, hi ha figures més i menys, però falta una mica d'ajust.

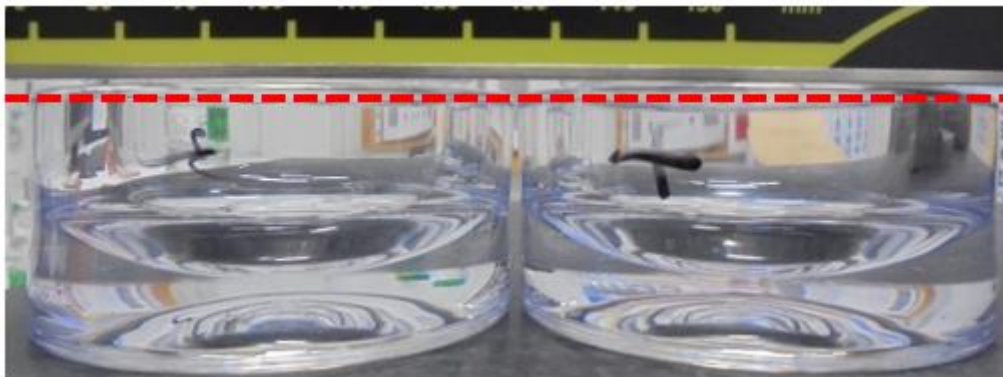
La figura 3, te variació d'alçada en un mateix tarro:

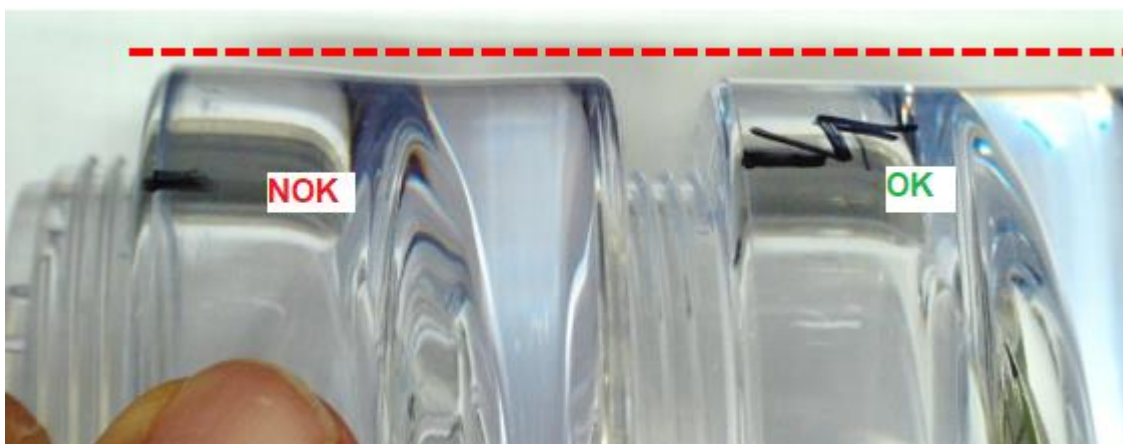
La figura 4, de les 100 mostres, he trobat tarros bons, però també n'hi ha de molt retxupats
