RECLAMACIONES DE CLIENTES RC.RE.03	
Número Reclamación: 150923_OO_V1 Cliente: DAFNE ITALIAN PHILOSOPHY, SRL Fecha: 23-09-2015	N.º Pedido: 15046 Fecha Exp: 31-08-2015	Referencia Prod.: T026/0454/01 Tarro: 1727/0/1 Cantidad: 2.500+2.500+2.500

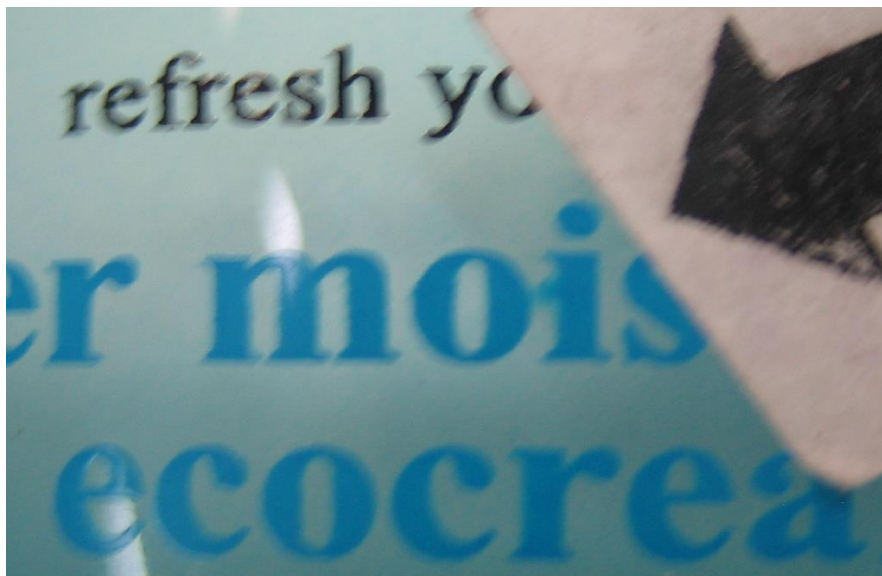
El cliente ha informado que su laboratorio (Pinkfrogs) ha detectado defectos en la decoración de los tarros de 4.6% exclusivamente de la ref. 01008 (ecocrema superdissetante).

En foto se muestra el defecto:

Después de hablar con el técnico de serigrafía, una de las posibles causas puede ser que la pantalla pueda tener algún pequeño agujero, ya que las pantallas se utilizan para el resto de fabricaciones, cambiando únicamente el fotolito. Para determinar esta causa, deberíamos de disponer de la muestra y saber si el defecto siempre está localizado en la misma zona.

Por otro lado, siguiendo teniendo en cuenta el histórico, y una vez hablado con el responsable del proceso, el defecto es producido por la suciedad que tiene el Tarro un vez matizado. El proceso de serigrafiado, tiene una fase de soplado, provocando que estas partículas se depositen en la pantalla, y alguna de estas partículas pueden tapar las letras de la pantalla, produciéndose el defecto indicado en la reclamación del cliente.

1.- Comunicar al proveedor de matizado, este tipo de incidencia, para que estudie si puede mejorar o no su proceso, para reducir el nivel de polvo en los Tarros.

2.- Instalar un aspirador en la maquina se serigrafiar para aspirarlas, y de esta forma evitar que las partículas puedan depositarse en la pantalla.

2.- Instalar en la máquina de serigrafía, una lupa más grande y de mayor aumento, para poder detectar de formar más fácil este tipo de defectos.

3.- Instalar un fluorescente en zona de trabajo de la máquina para tener más iluminación.
