Referència: 2021

Denominació: Tarro 50 ml REFILL (T-22 REFILL)

Data: 24/03/2021

Mostres/ proves per comprovar les reparacions/ modificacions fetes per taller segons l'últim informe.

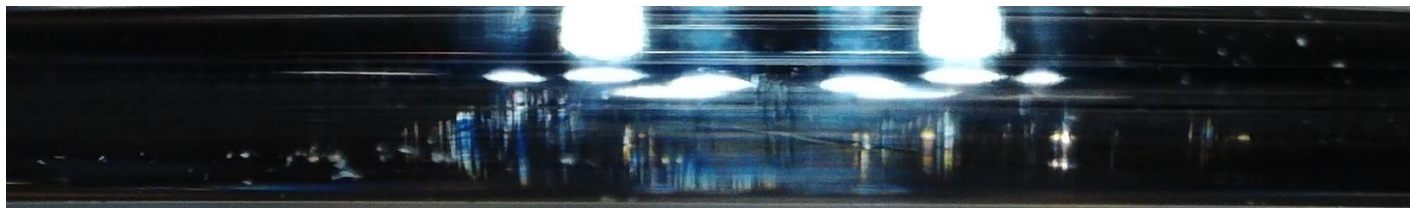
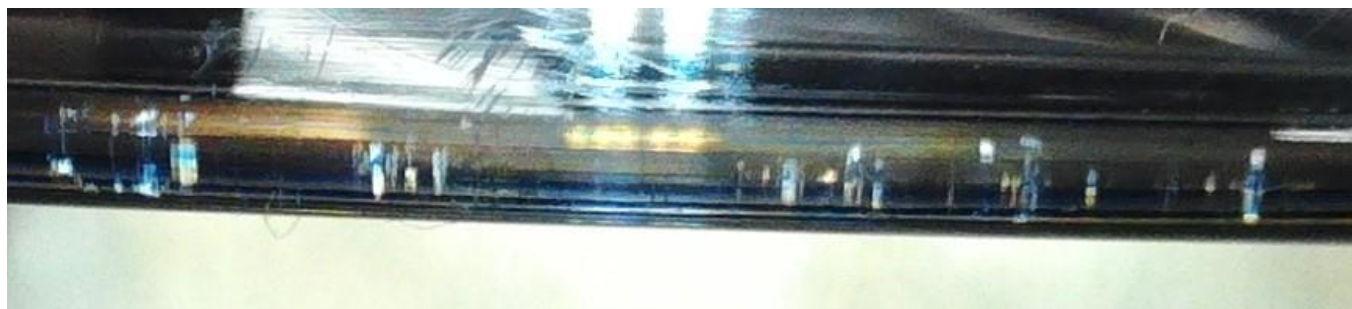
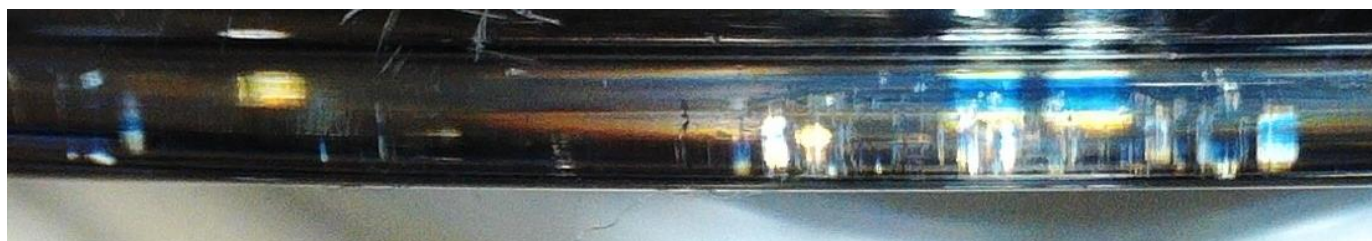
Dimensional no ha fet 24 hores de contactió, però fet control visual, ja he detectat que la figura 6 segueix sortint amb cristal·litzat al aro de la base.

La reparació/ modificació era per evitar crisatl·litzat. Segueix sortint en la figura 6, per tan resultat: NOK.

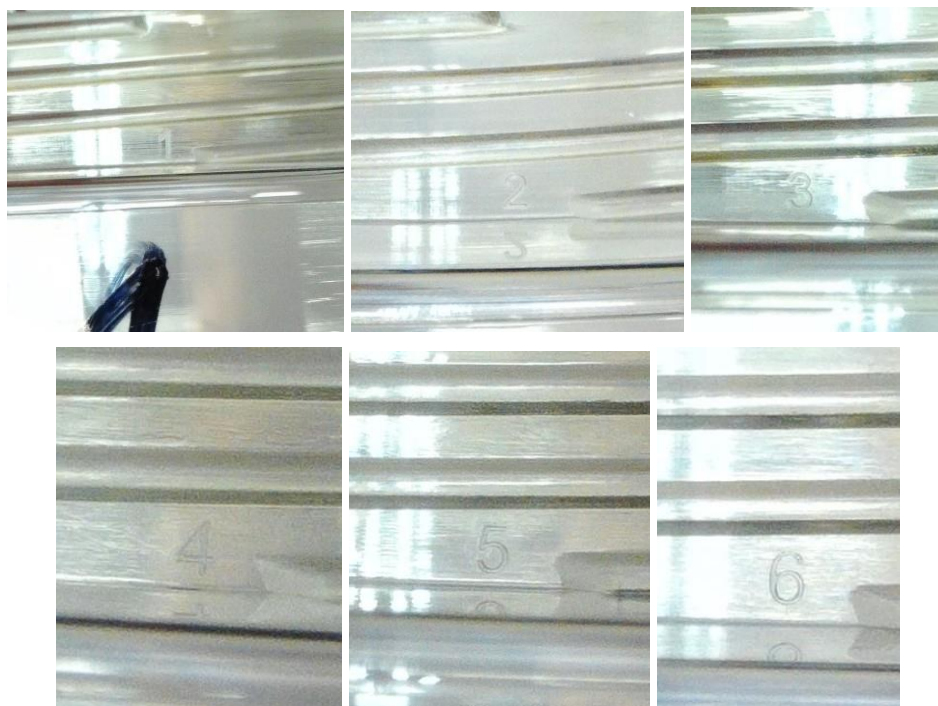
Per altra part, les figures ja tenen el numero de figura del dret.
