# INFORME INCIDÊNCIAS

**Referencia:** 1667/0/1

**Denominación:** Tarro de 30 Be future

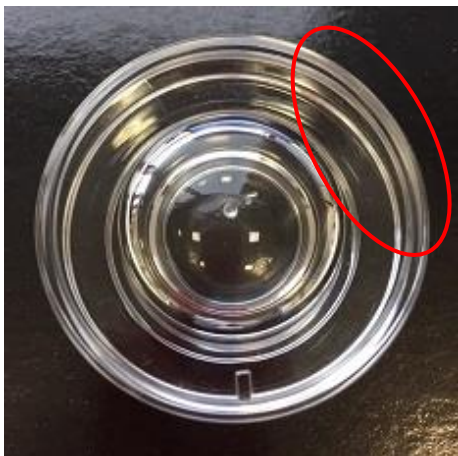
**Zona**

Rebaba en la base del tarro

Se observan rebabas en la base del tarro, se habla con inyección y dicen que son golpes en el molde.

Calidad acepta estas piezas, pero una vez acabada la producción se tiene que mandar el molde a reparar.
