Referència: B-01

Denominació: Ampolla 50 ml

Motiu informe: Mostres de la devolució / reclamació 10122019.

INFORME CONTROL DE QUALITAT

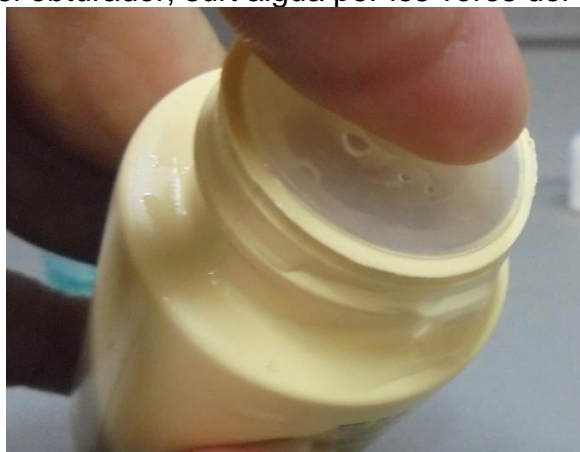
Apretant i tapant el forat del obturador, surt aigua per les vores del obturador

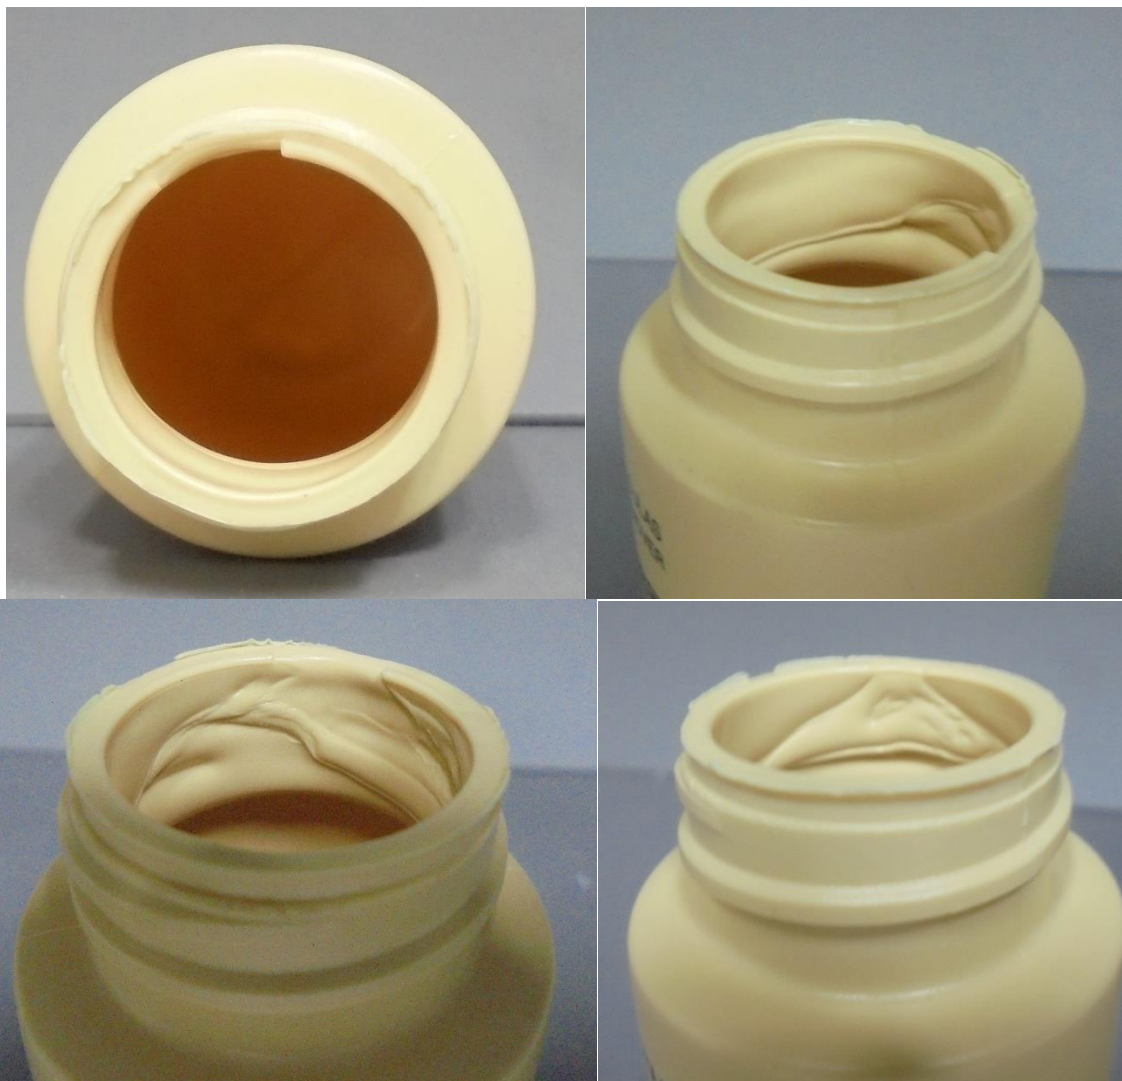
De totes maneres, ja vaig dir en el seu dia, els colls de les ampolles estan molt malament.

Els colls de les ampolles estan molt malament.

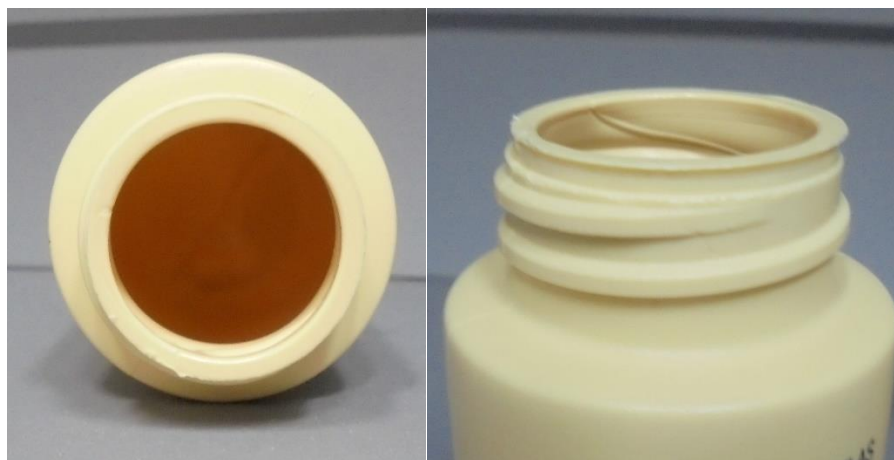
També n'hi ha que estan una mica millor:

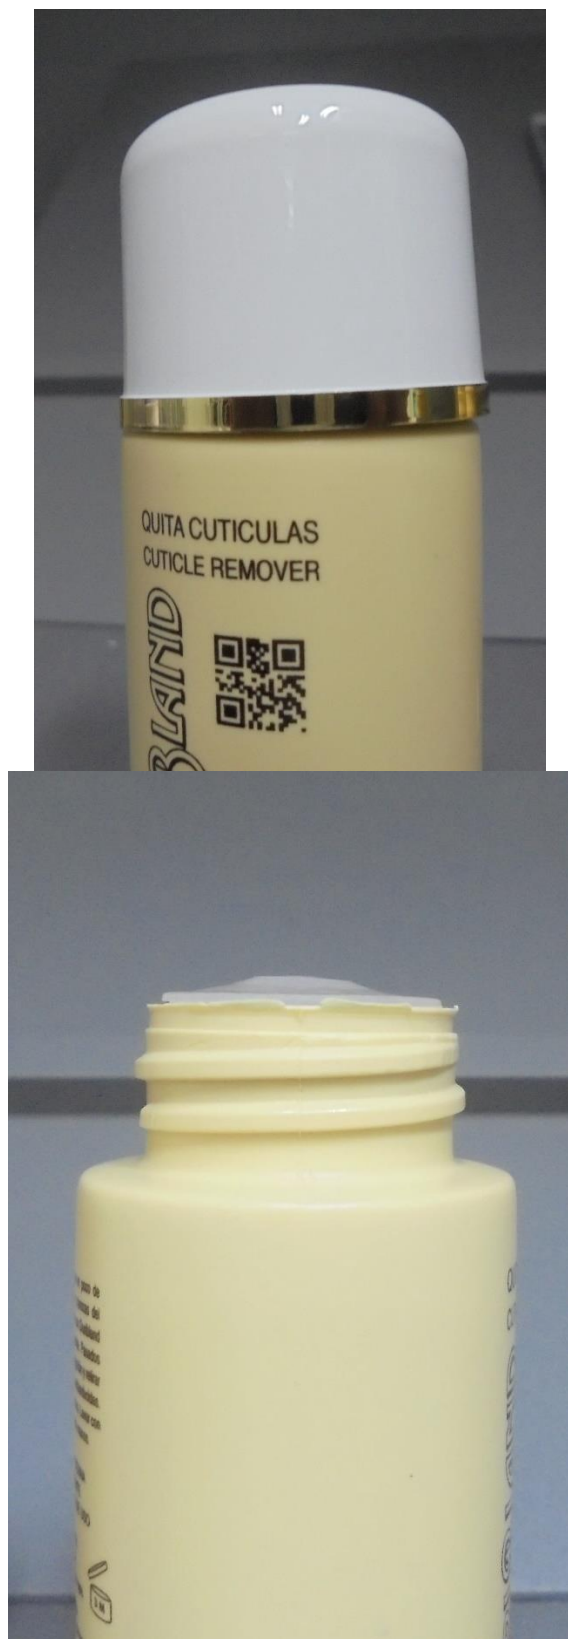
Hi ha ampolles, que tot i portar el disc de 1.5 mm, el tap encara queda una mica tort. El coll es tort, i les rebaves, encara van pitjor.
