**Referència:** 1577/0/2

**Denominació:** Tapa 50 ml allisson

**Motiu informe:** S'ha modificat antigir en una de les figures del motlle. (RD). Comprovar aspecte i mides.

**INFORME CONTROL DE QUALITAT**

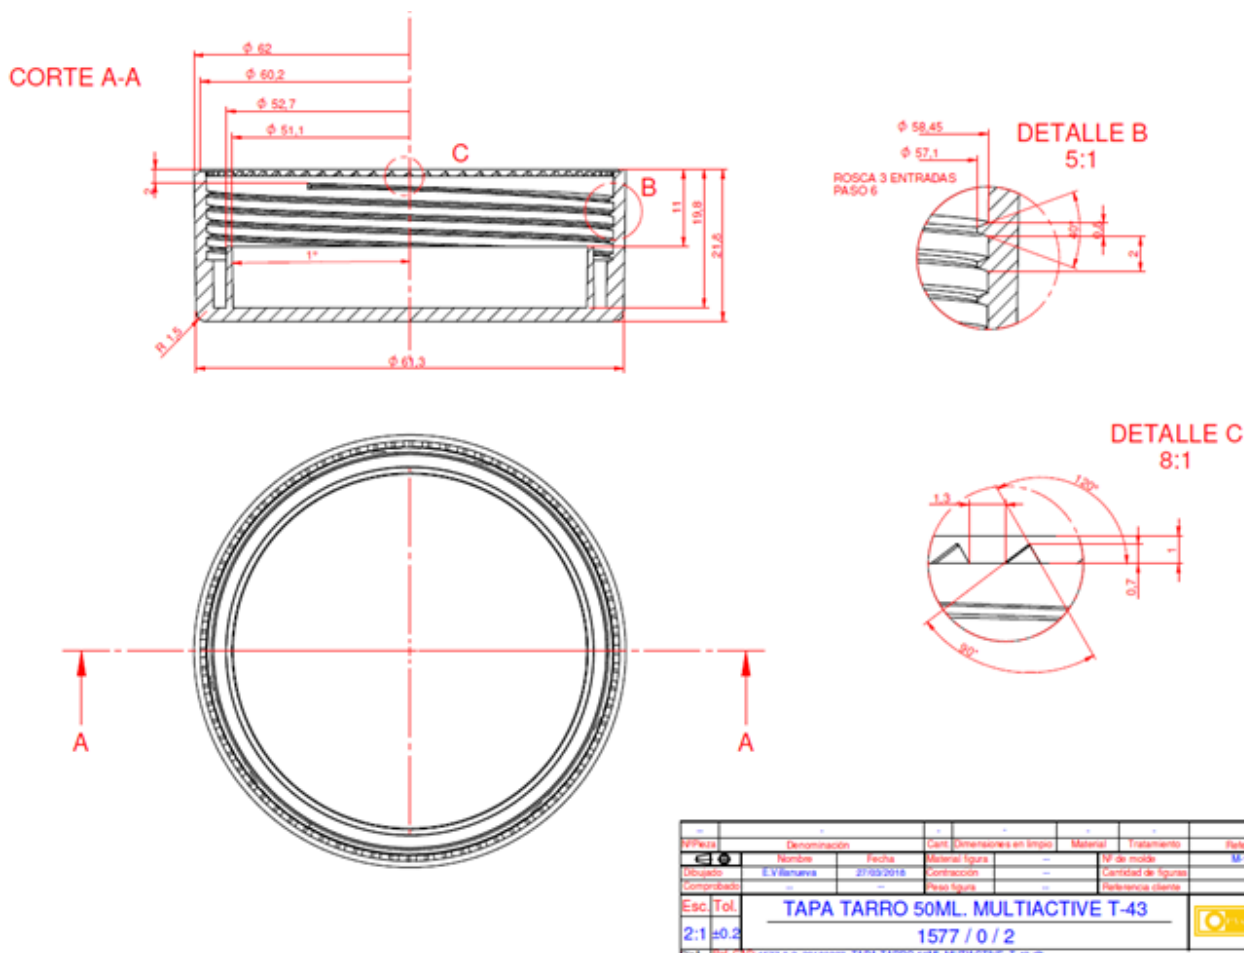
**PLÀNOL: Si però no actual 28/03/18 –**

Aquest plànol no contempla la modificació realitzada a la RD, ni tampoc es actual amb les tapes que fem ara.

Hi ha mides fora de toleràncies segons plànol. Els diàmetres. Amb històric de mides, crec que el plànol està fet amb mides de la tapa en PP, i que el diàmetre surt més petit.

Falta plànol actual amb diferència de materials, i tenir la pauta actualitzada amb plànol actual.

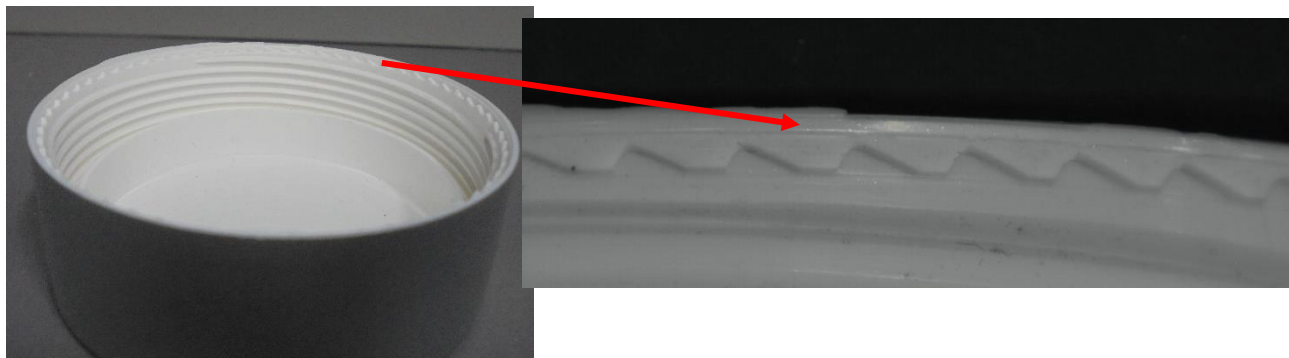
- 1r antigiro: - Problemes amb rebaves

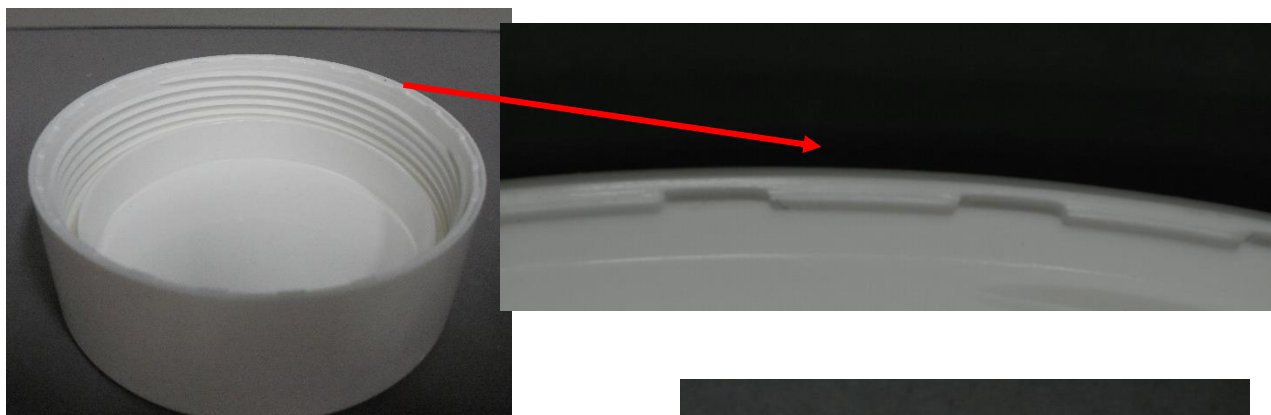
- Antigiro actual: Problemes amb rebaves

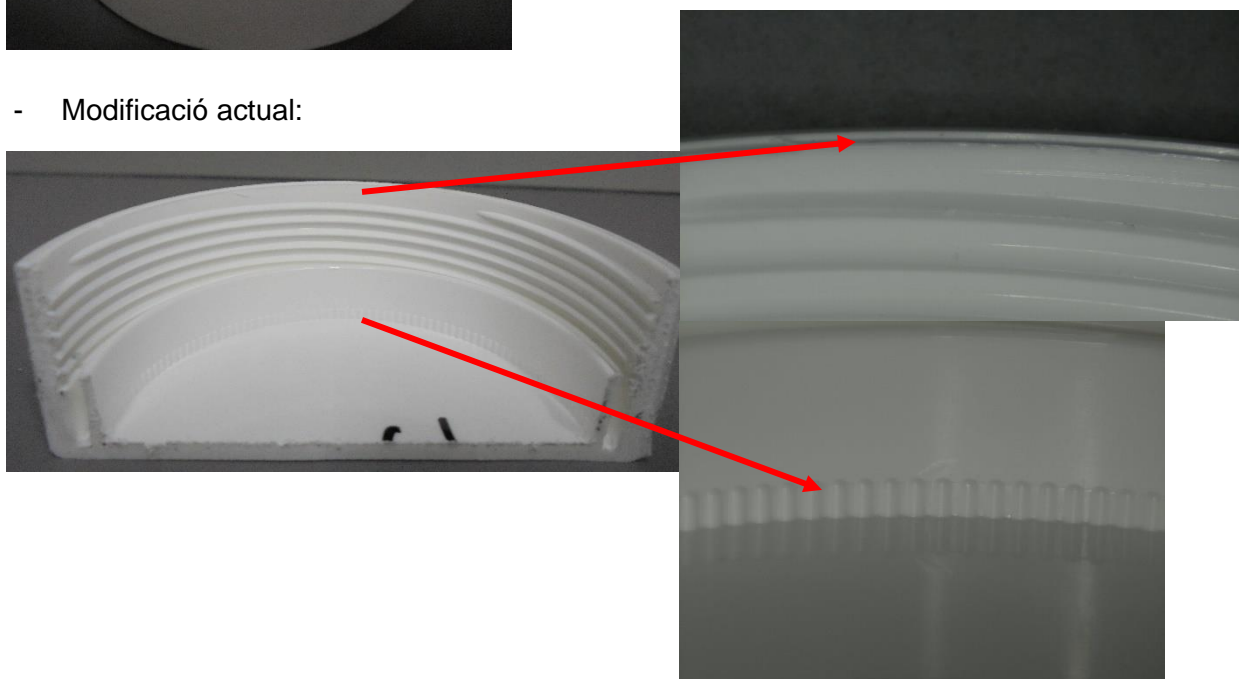
Hi ha alguns antigiros que tenen tendència a arrastrar material, s'ha de desenroscar molt poc a poc. Fig.RD que es la modificada no gira. Es OK.

- Modificació actual:

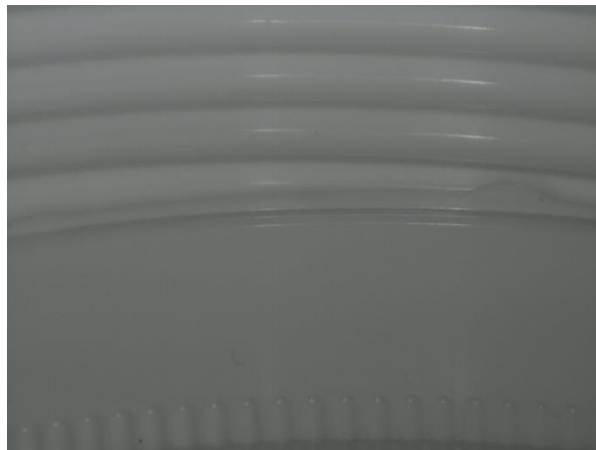
S'ha provat figura modificada RD. Els antigiros no es veuen malament a simple vista, però la valona fa rebava tot i fent peces curtes. S'envien peces de mostra a Cornellà a l'att. Manel.

La figura modificada, RD, tenen rebava a la valona:

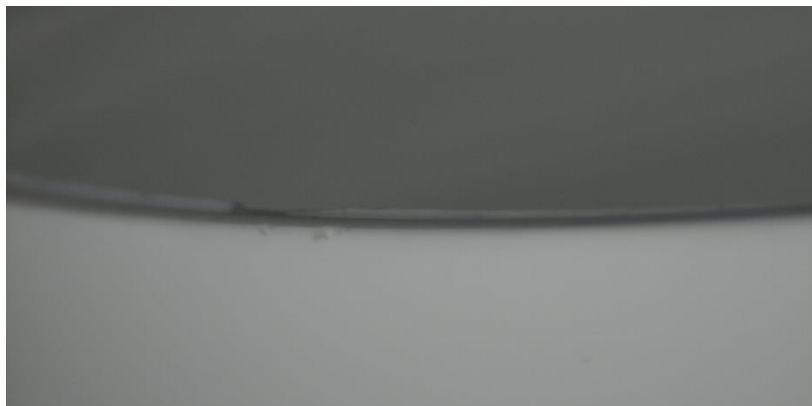
També han sortit amb una mica de rebava de cono a la boca:

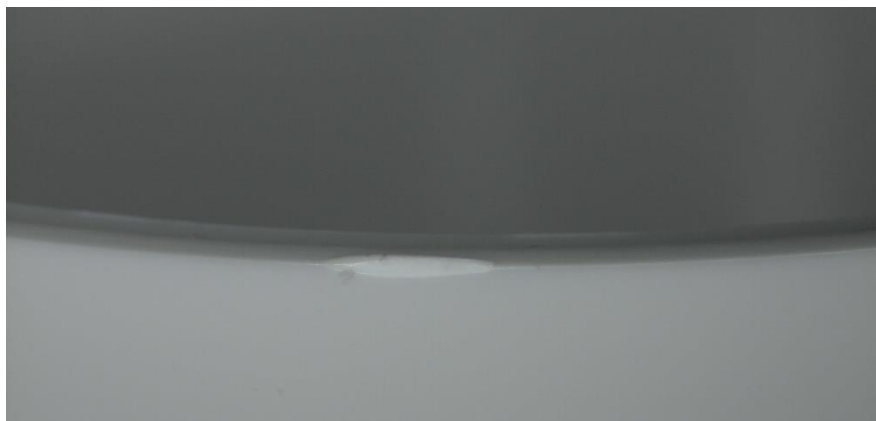
També tenen algun cop a la boca:
