Referència: 1860/0/1

Denominació: Exterior tapa 50 ml mar mar prima N24

Data: 05/07/2021

Motiu informe: Comparatiu i funcional de les proves amb PS BIO.

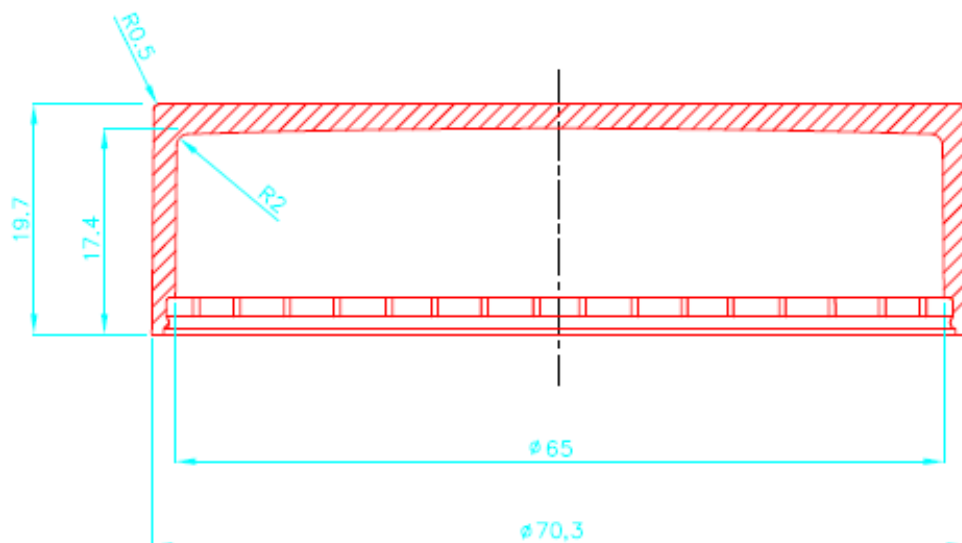
PLÀNOL – SI – data 03/04/2008

- 1- DIMENSIONAL:** El plànol que tenim es molt vell. Hi ha mides que no coincideixen amb la pauta. Hi ha mides que amb aquest material han quedat una mica més grans tot i estar dintre toleràncies.

Plànol peça molt vell, i no surt el diàmetre del dentat, important del muntatge. Crec que tampoc coincideix el dibuix del dentat del plànol amb el que fan les tapes.

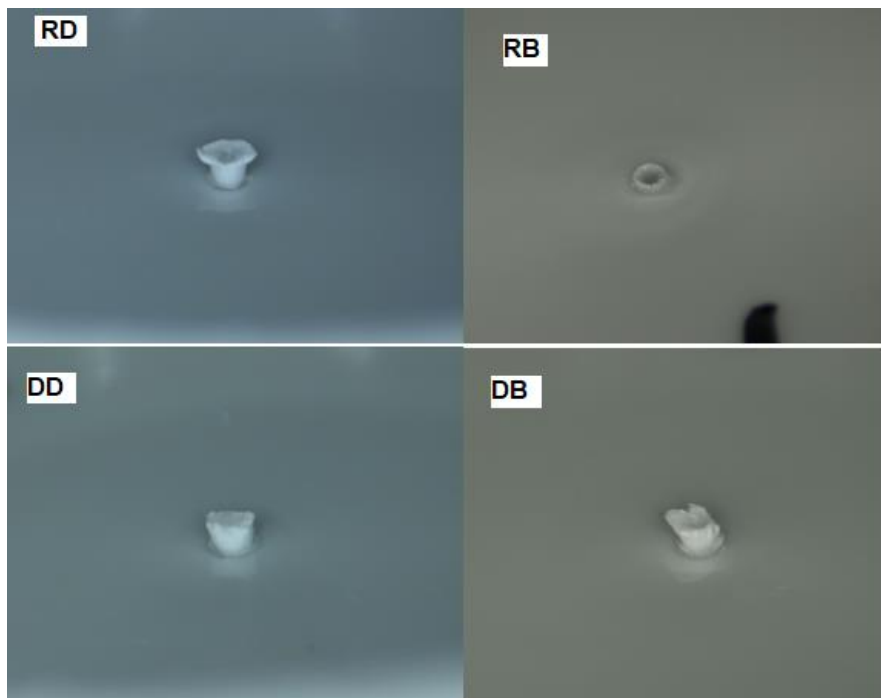
- Les figures RD/DD/DB, tenen el punt injecció per dintre molt llarg, i al muntar, no toquen amb l'interior tapa ref.1448/0/2, i no es munten bé. Si es tallen aquests punts injecció, es munten millor tot i que dimensional al tenir una mica més de diàmetre, els interiors tenen moviment i es desmunten fàcil.

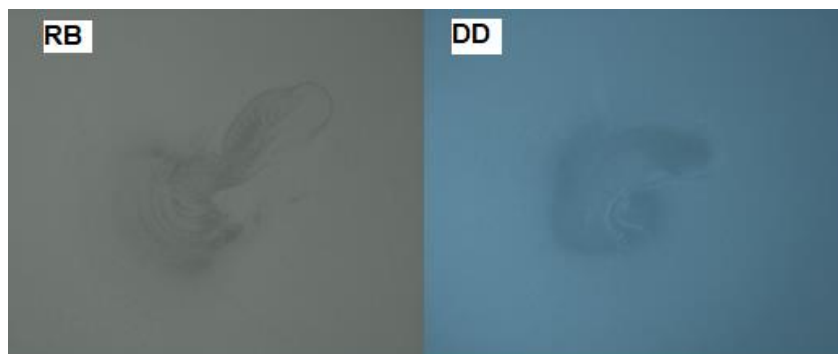
- Per la part de sobre, hi ha 2 figures que també es marca molt el punt injecció.

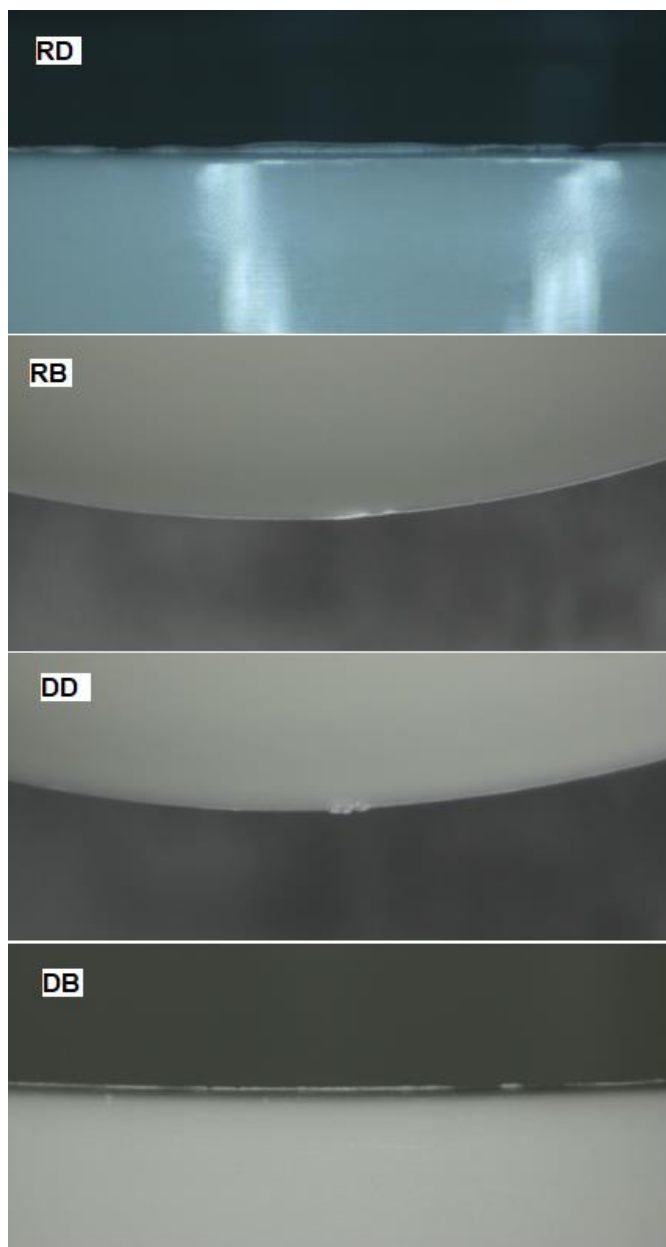
- Les 4 figures, tenen rebava i cops o marques al ribet, passant el dit es troba.

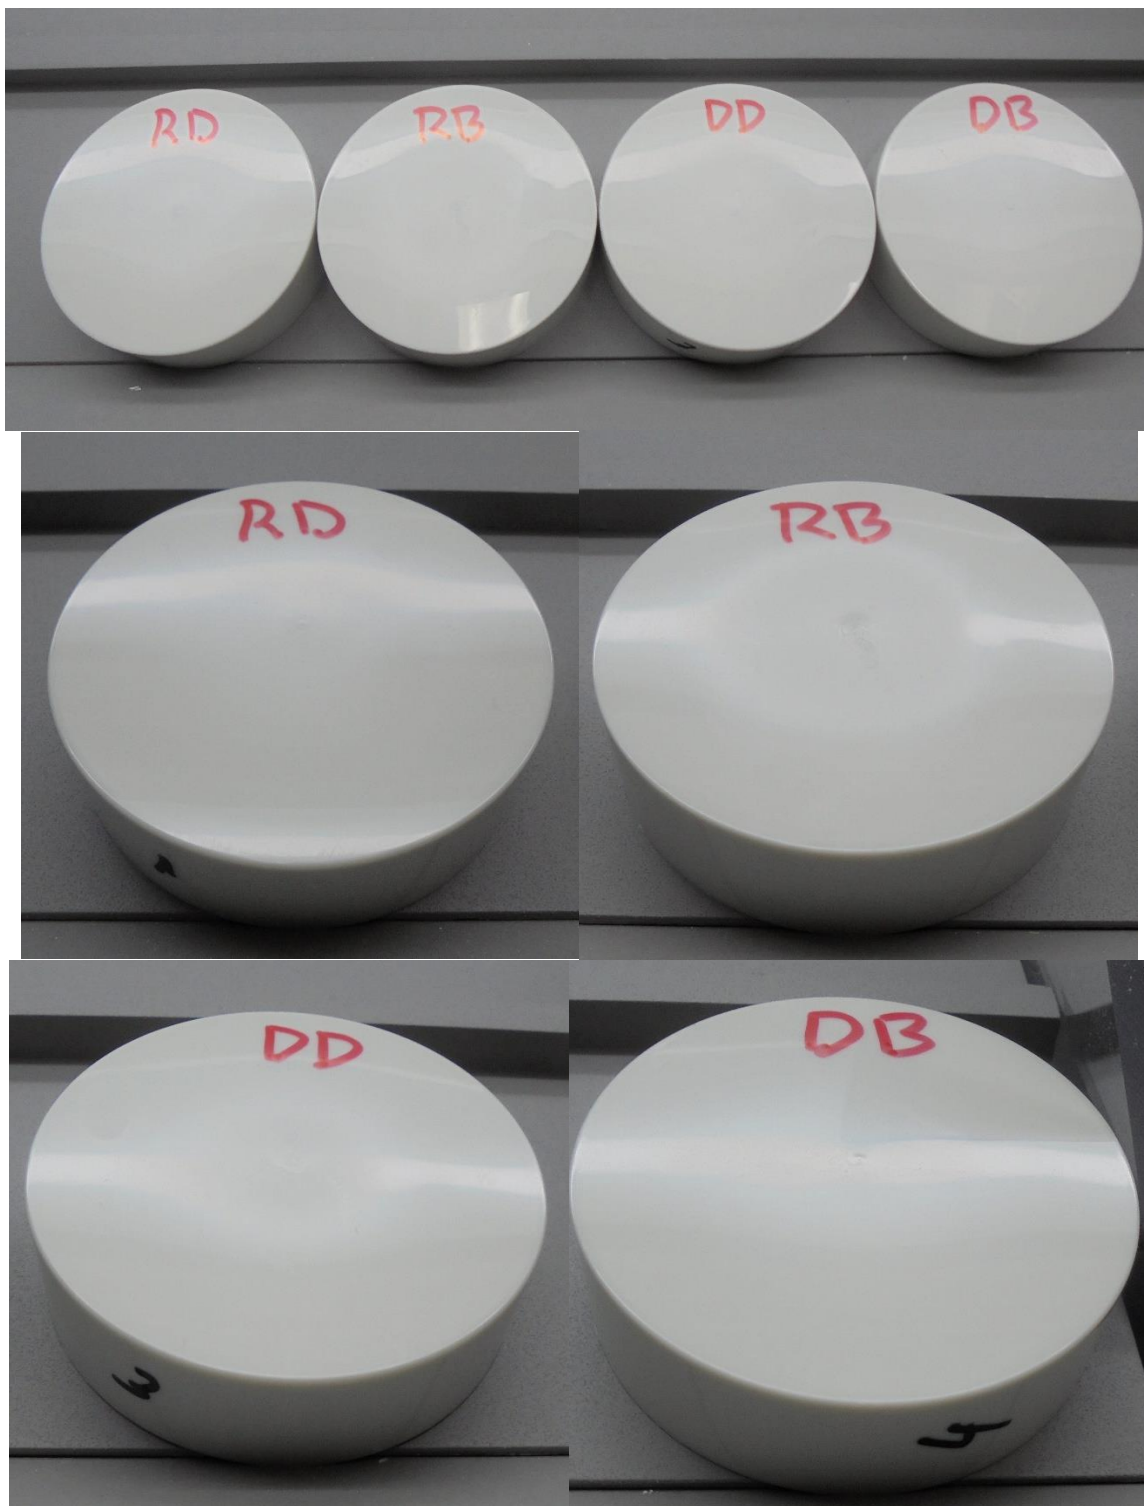
Les 4 figures, queden mates del centre i brillen del laterals:
