Referència: 1991 + 1539/0/1 + 1540/0/1

Denominació: Tarro quadrat 8.5 ml

Data de l'informe: 08/12/2020

RECLAMACIÓ CLIENT L'OREAL – La rosca de la tapa es desfà deixant petites partícules de plàstic a la rosca i a la crema.

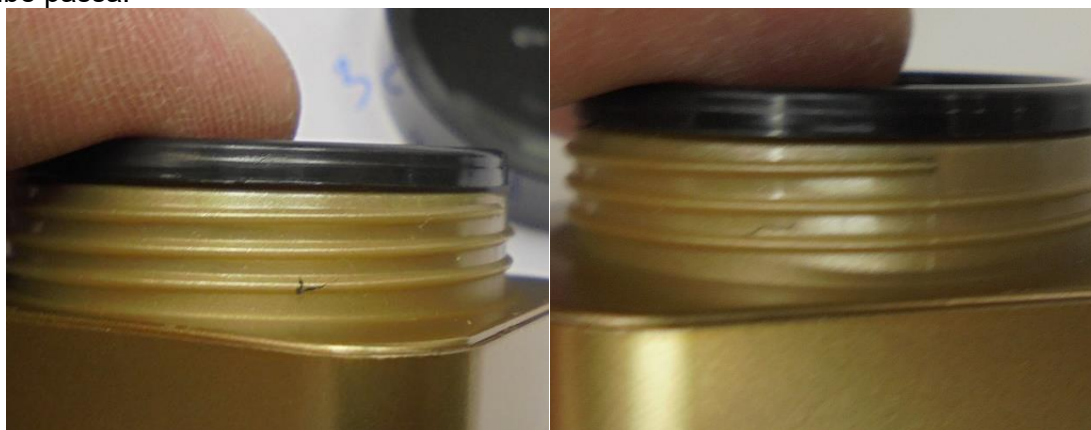
No crec que hi hagi diferència entre els tarros injectats or i els incoloros, He fet la prova amb tarros or de l'abril, i també passa:

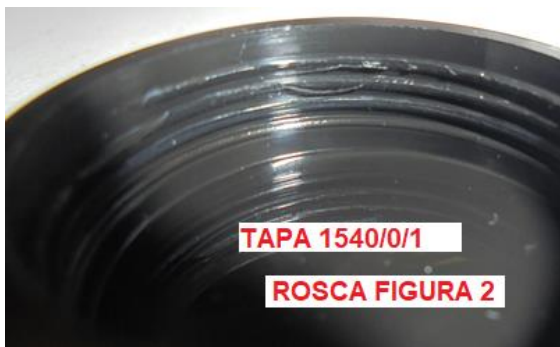
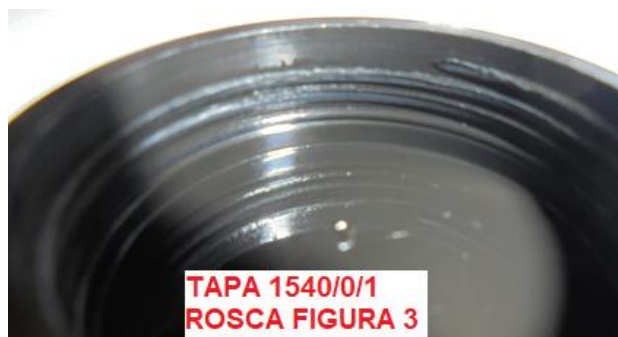
- 1- La rosca d'alguna de les figures están xafades, sobre tot les figures 2/3.

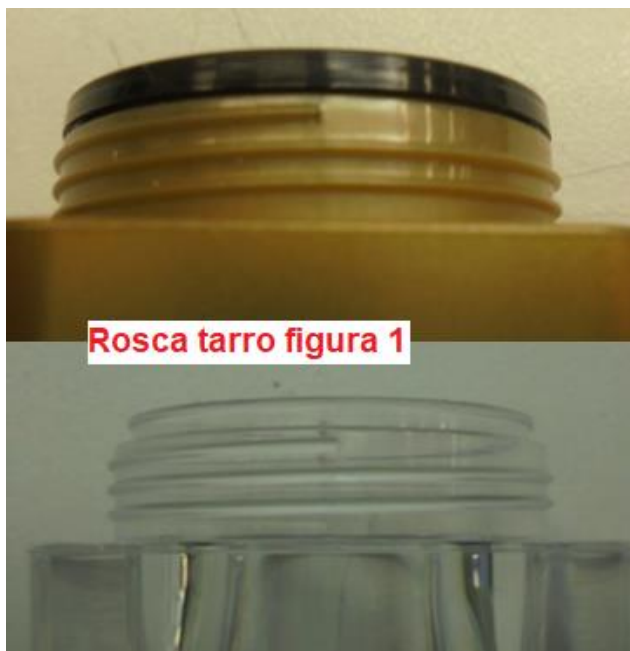
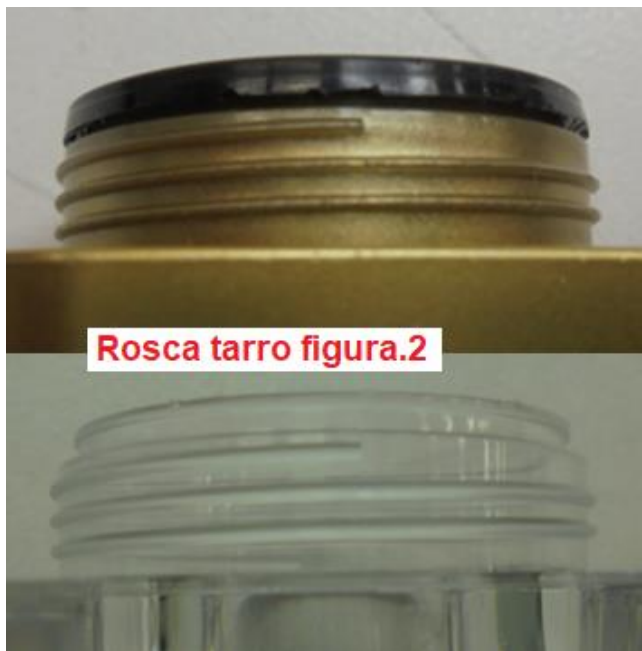
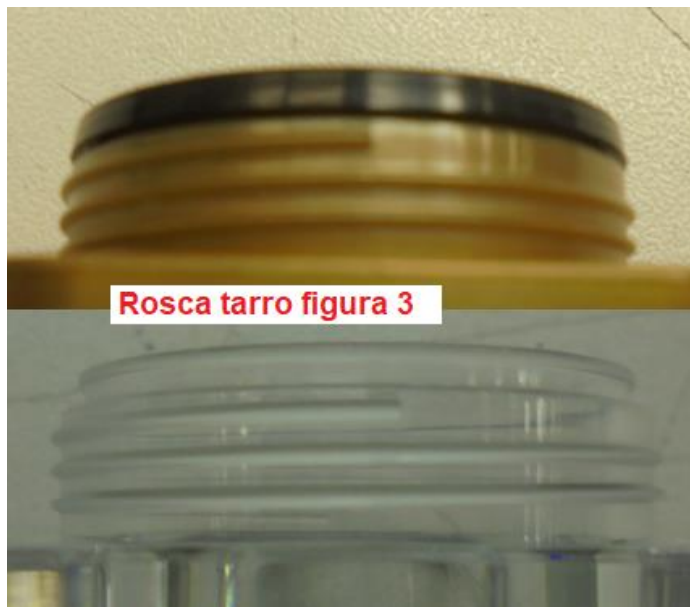
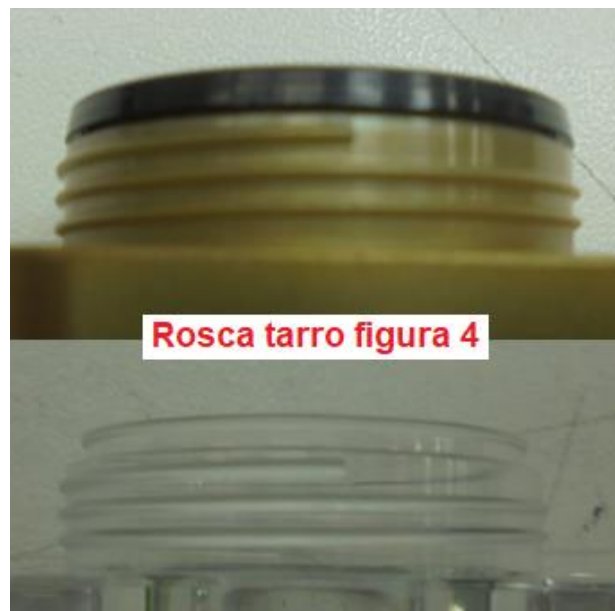
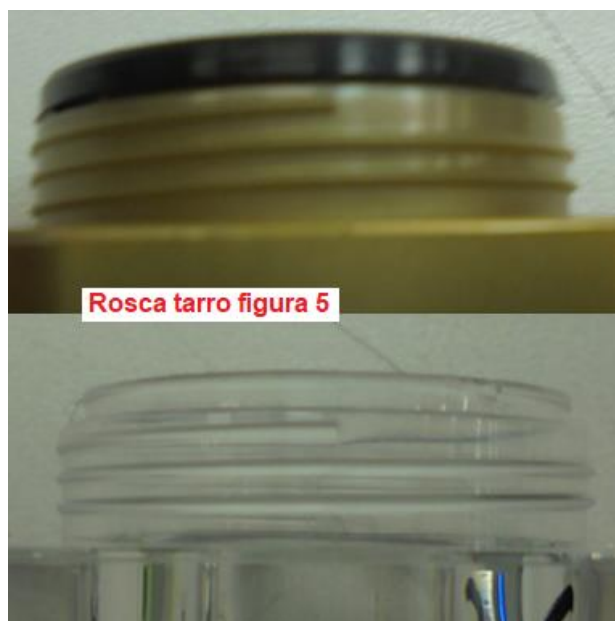
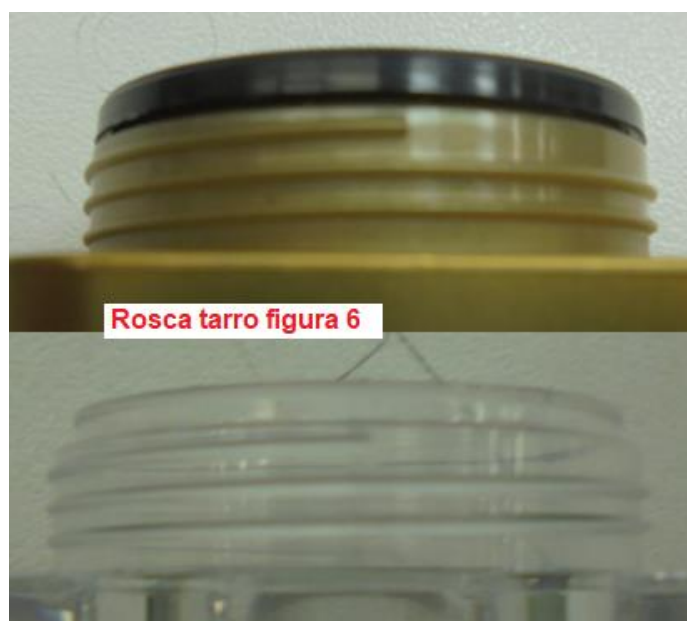
- 2- La rosca del tarro no es veu diferències entre els injectats or i els incoloros.

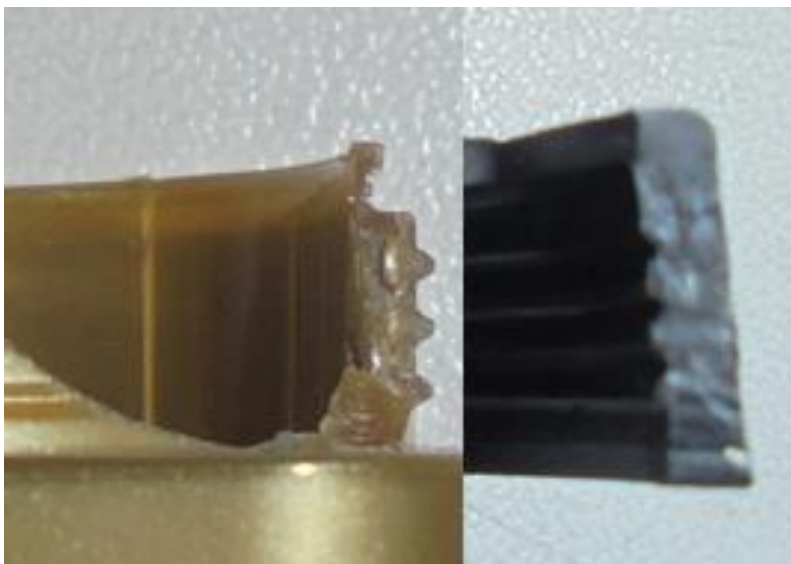
TAPA 1540/0/1 FIG.1

- 3- El fil de rosca de tarro i tapa coincideix bastant. Crec que el problema està en l'inici de la rosca dels tarros que es molt viu. Passant el dit es troba molt, a part de les possibles rebaves que poden sortir en injecció. He comparat amb els inicis de rosca del T-34/ T-63, altres models de tarros de 7 ml

Principalment, crec que l'inici de fil de rosca dels tarros, es molt agressiu, i també que la rosca de les tapes està molt malmesa.
