Referència: 1808

Denominació: Tapa 200 ml Monacó

Motiu informe: S'han fet les 3 figures que faltaven, la millora modificació perquè els discs no caiguin

INFORME CONTROL DE QUALITAT

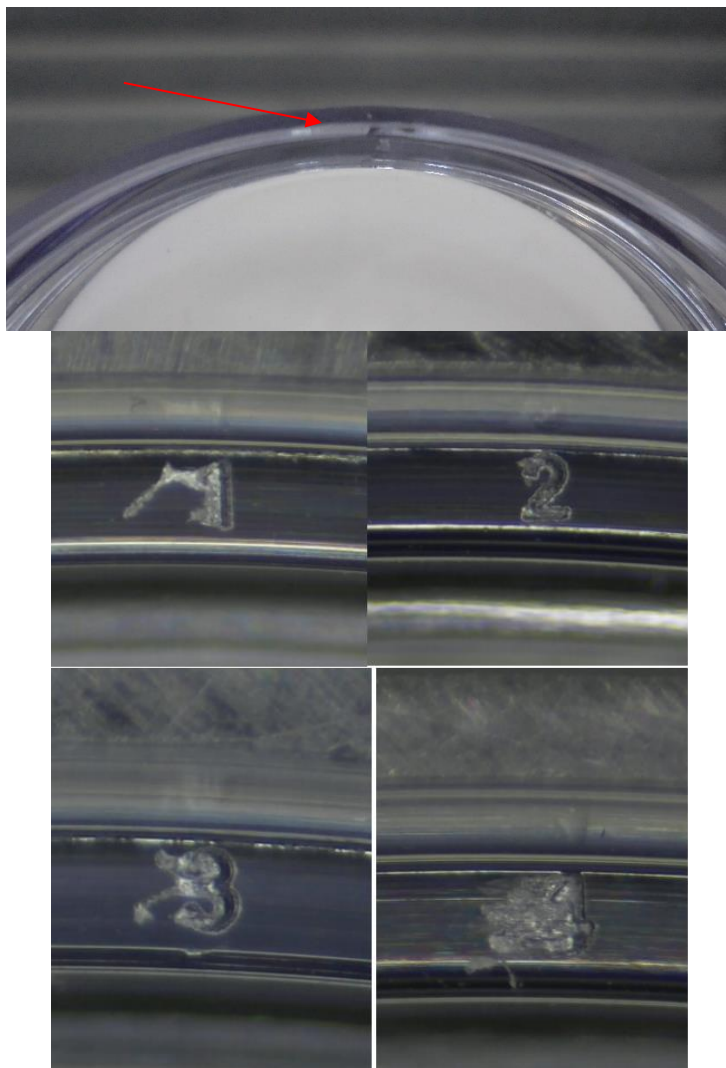
La figura 1, te un diàmetre exterior una mica més gran que les altres, i també es troba una mica de rebava, que pot ser el que fa que el diàmetre sigui més, però es la única que esta dintre de toleràncies, les altre tres no. Igualment la fig.1 també també es més gran de diàmetre interior. La resta de cotes estan dintre toleràncies totes.

Les tapes ara van numerades, el que son petits i costa de veure. També has sortit una mica arrencats.

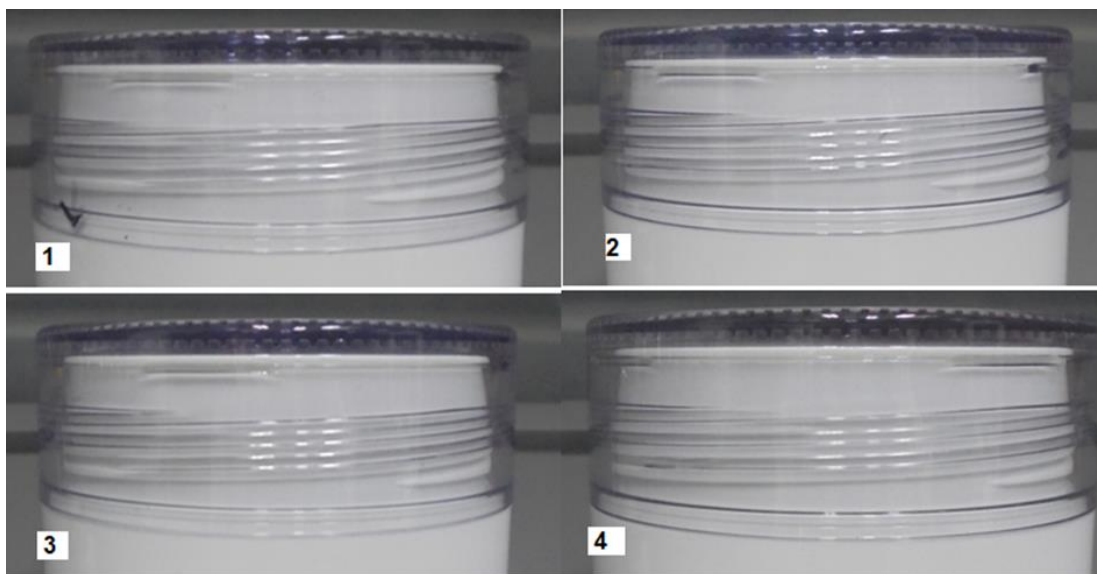
Aquests topes es veuen amb tapa incolora. Amb tapes de color fosc/ opac o matitzades no.

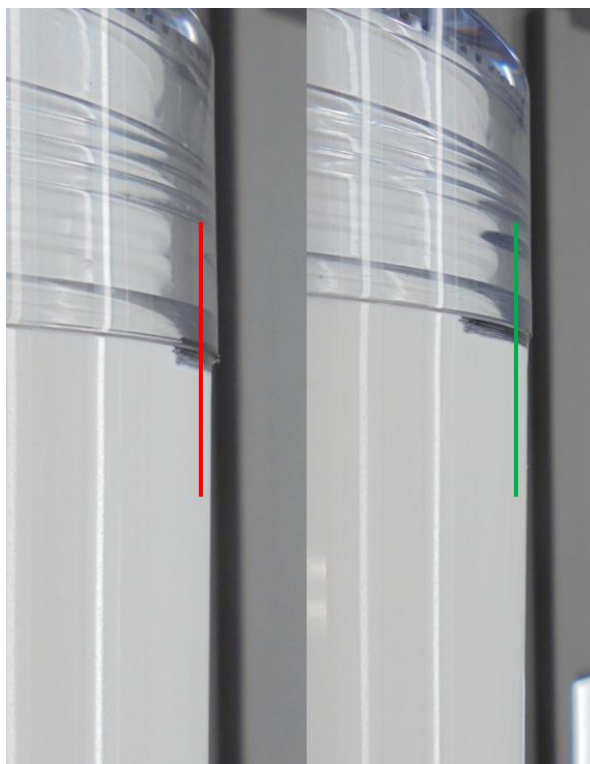
Les tapes roscades amb el tarro, queden una mica descentrades, però la figura 1, com que sobresurt més del tarro que les altres figures, perquè es la que té el diàmetre exterior una mica més gran, es troba més.

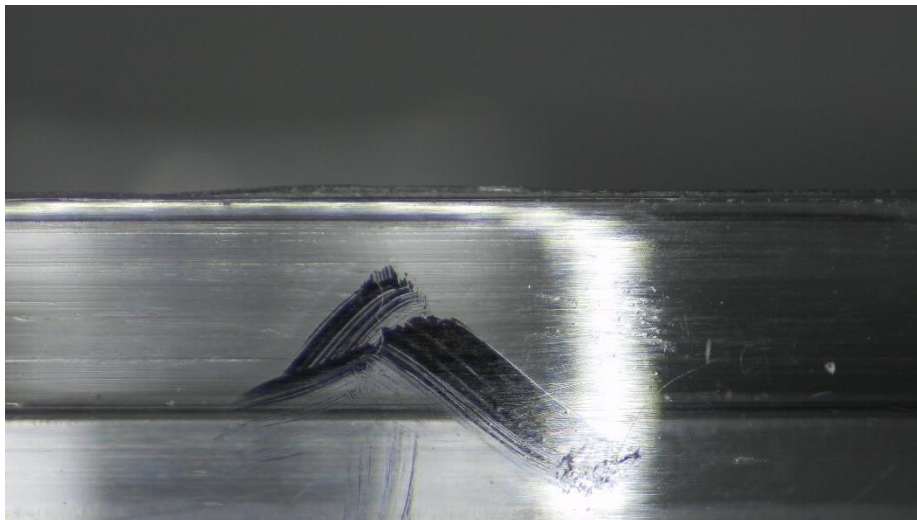
La figura 1 té una mica de rebava a la boca, passant el dit es troba:

El que hi ha defectes que s'haurien de millorar, rebaves, cops a la boca.

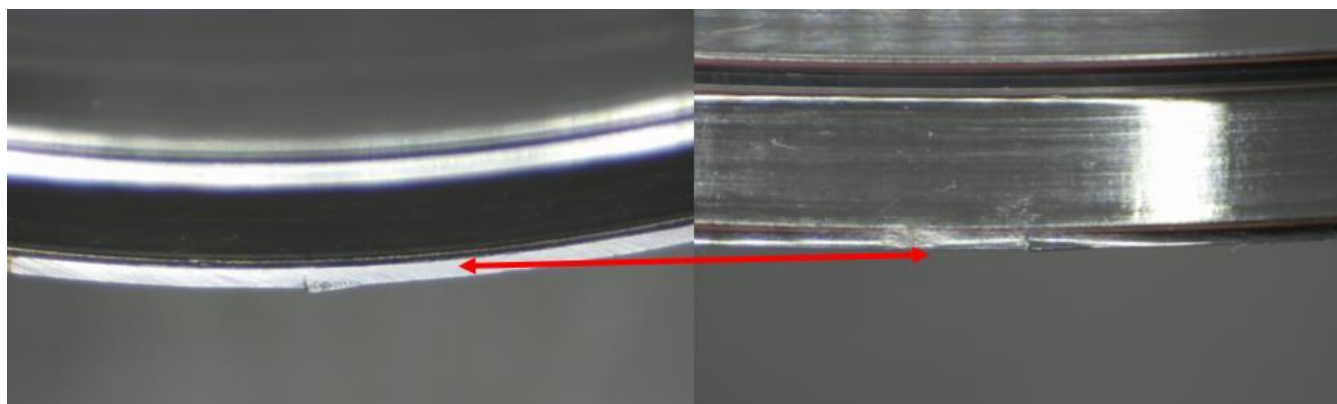
La figura 4 també té un copet a la boca que també es troba passant el dit:

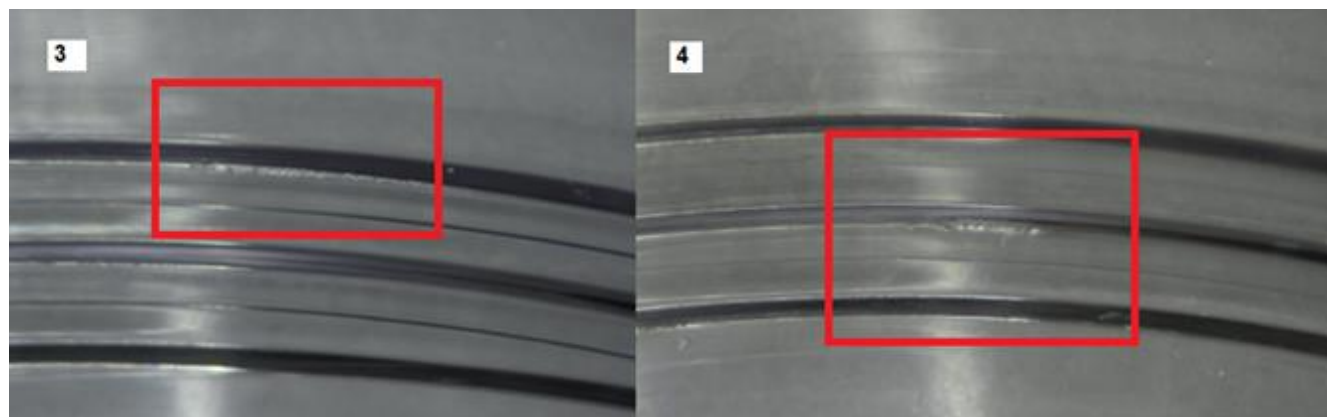
Les rosques estan força bé, però hi ha la figura 3 i 4, que tenen algun cop o rebava:

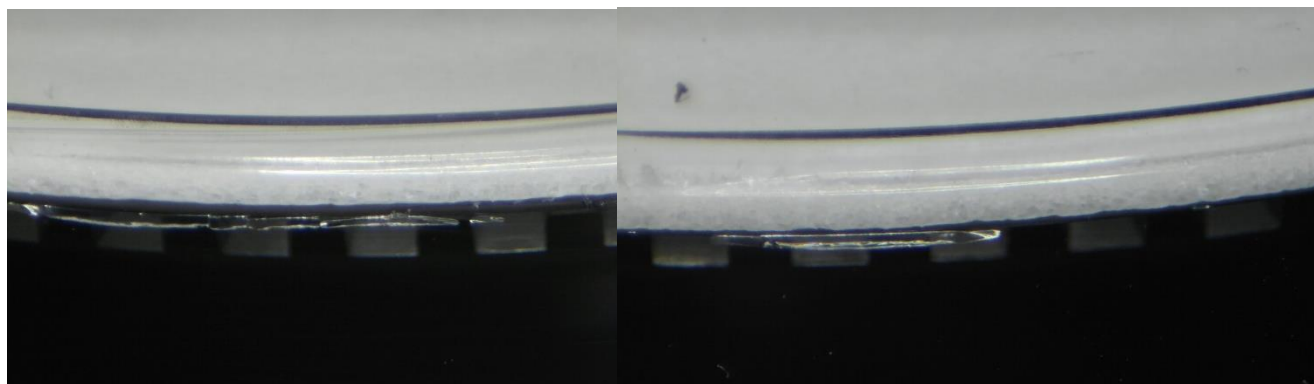
En algunes tapes, a la zona on hi ha el tope per aguantar el disc, també ha sortit com trencat:

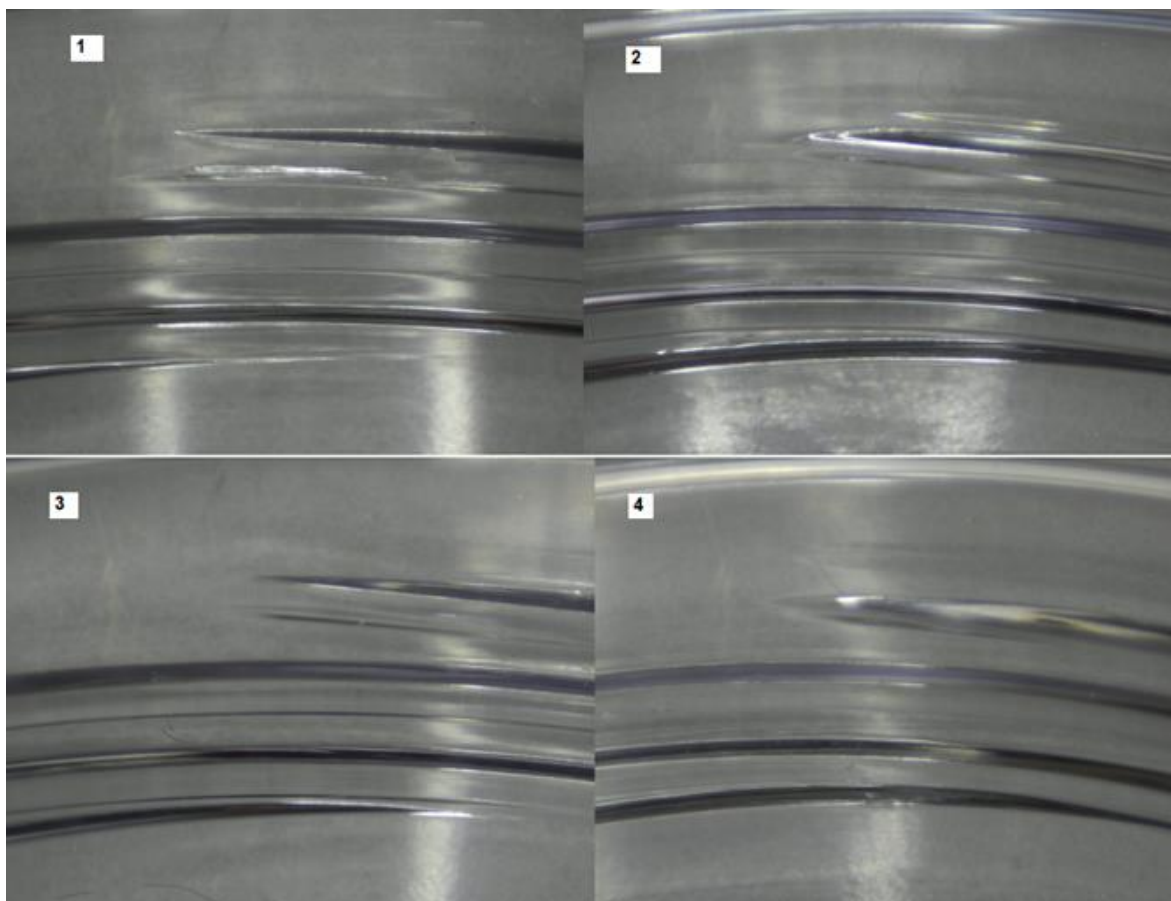
Els fils de rosca de les 4 figures no acaben de ser iguals:
