**Referència:** 1597

**Denominació:** Tarro 50 ml PP

## Motiu informe:

3ª prova del tarro ref.1597 amb reparacions/ modificacions de taller.

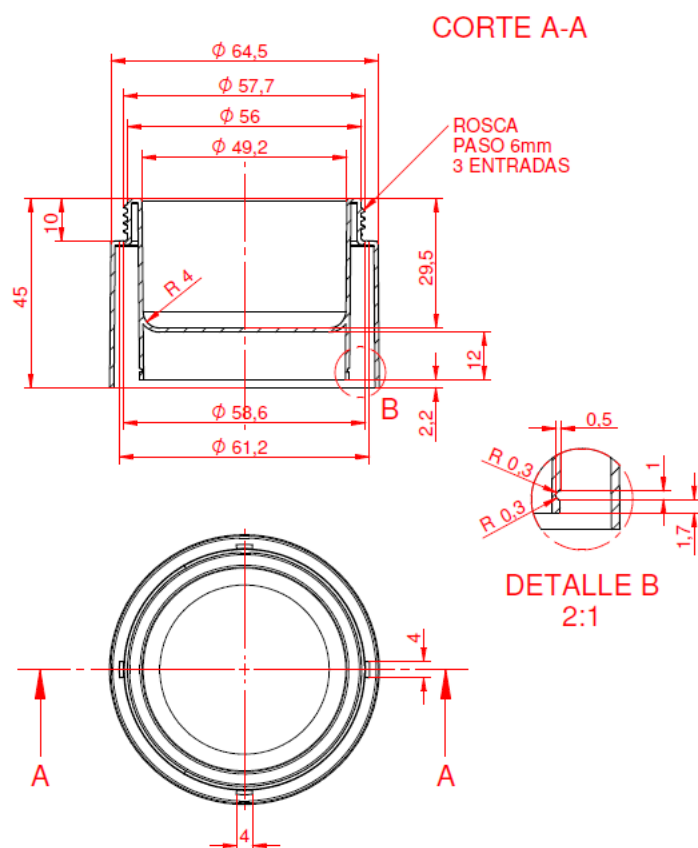
**PLÀNOL ACTUAL:** Si – 30/03/21 (En el plànol hi ha els forats a l'ombro que son del tarro T-89 ref.1597/0/1) – Amb aquestes proves s'ha modificat rosca, però el plànol segueix sent el del mes de març.

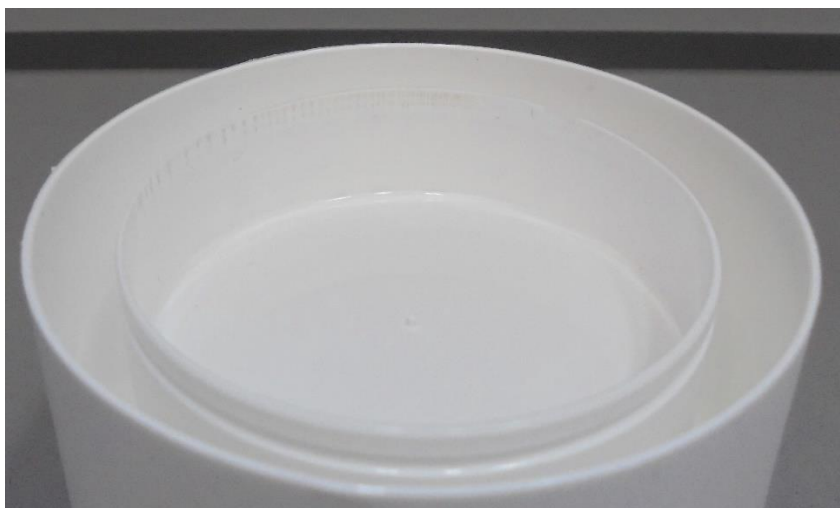
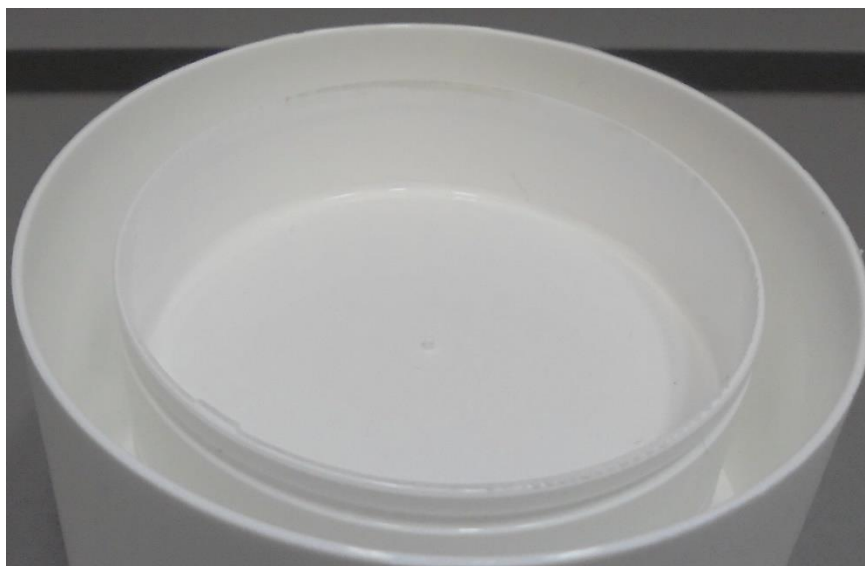
- Aro interior de la base bruts i rebava:

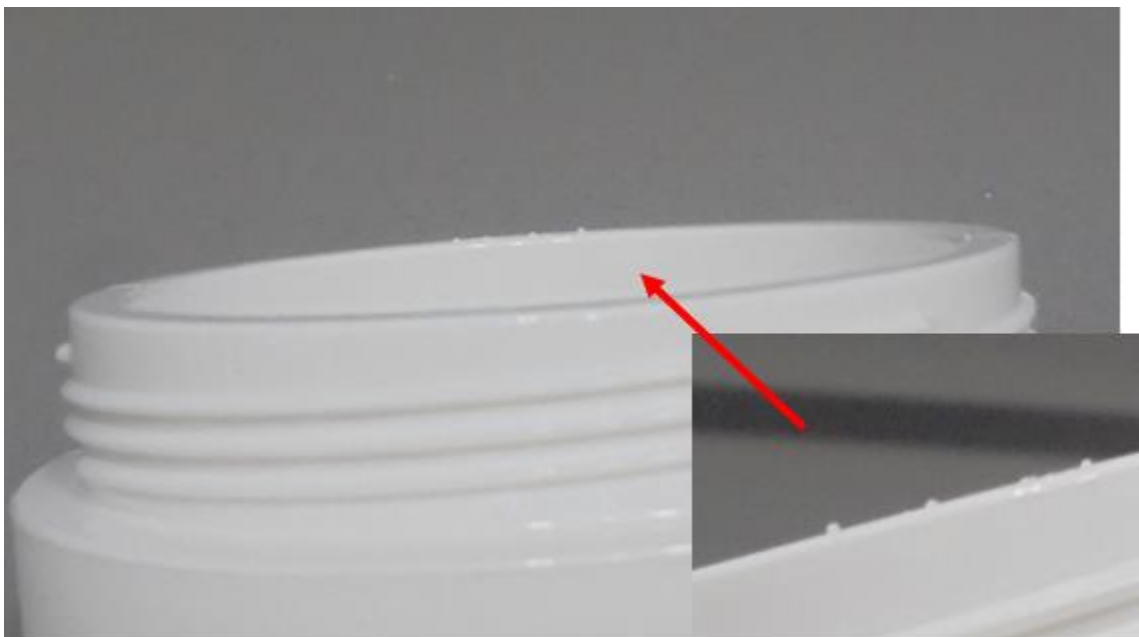
La pieza de arriba, hace rebaba con picos en la parte de la boca, que hace de cubilete (ver piezas).

- Pics de rebava a la boca

Aspecte i funcional – nok. S'han enviat 20 mostres al client repassant els pics de rebava a la boca, per la resta, rosca i base, esperem a tenir notícies del client.

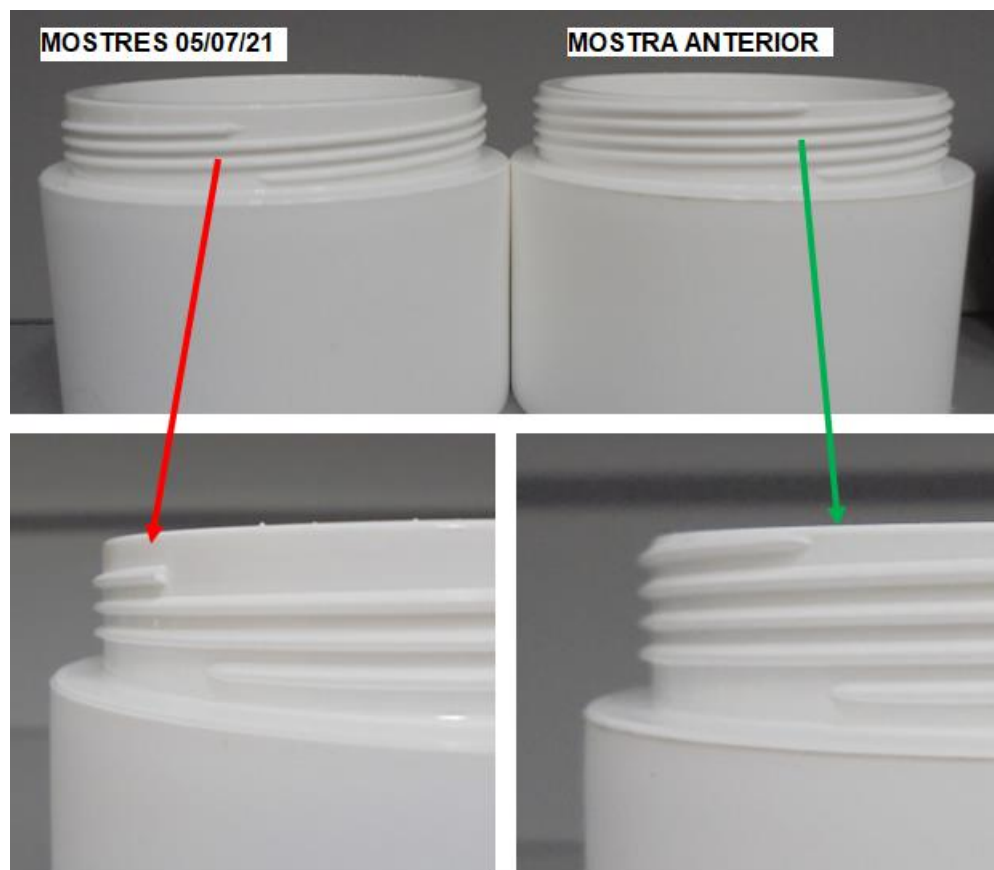
- S'ha modificat la rosca, i ara tenen els inicis de rosca molt agressius.

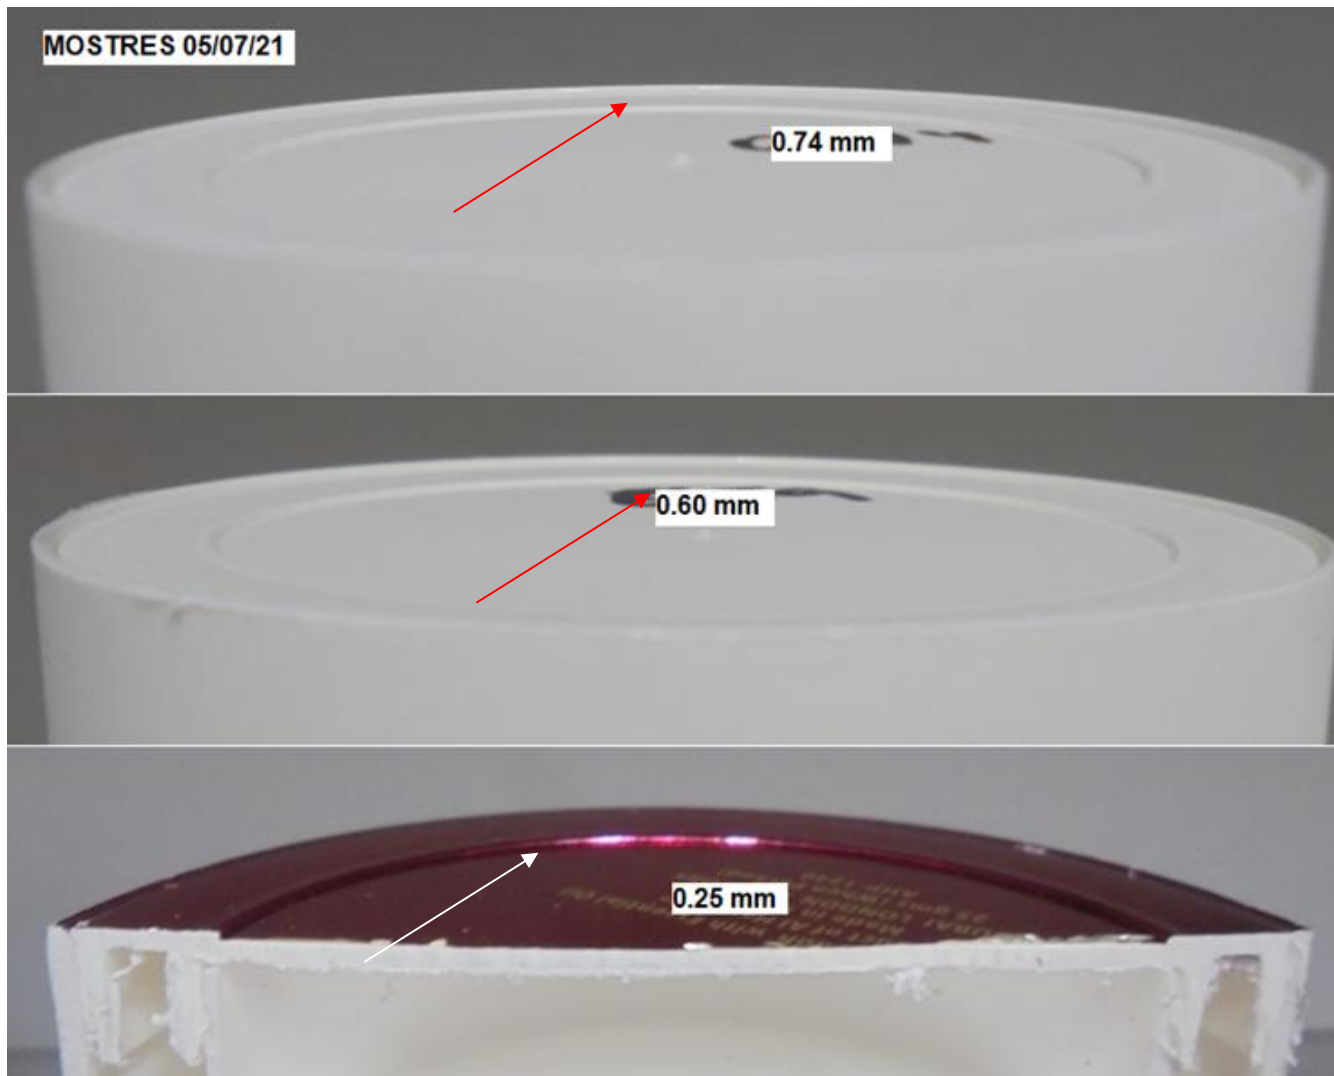
Amb els tarros d'ahir, la peana queda una mica més enfonsada.
