**Referència:** B-175

**Denominació:** Ampolla 50 ml

**Client:** Estelca

**Motiu informe:** S'ha fet un coll nou per anar amb l'obturador ref.1153 i el tap ref.1154  
2<sup>a</sup> prova.

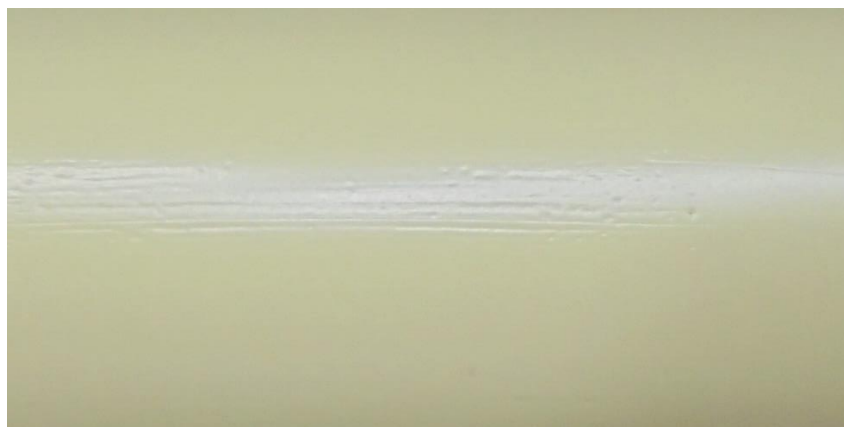
Les 5 mostres que ha pujat el Joan Ribalta, tenen les parets amb unes marques ratlles que les primeres no tenien.

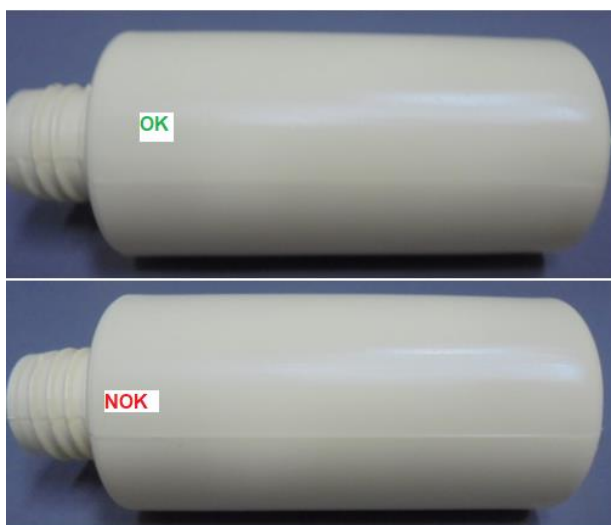
El partaix de l'ampolla, segueix estan més ajustat d'una banda que de l'altre

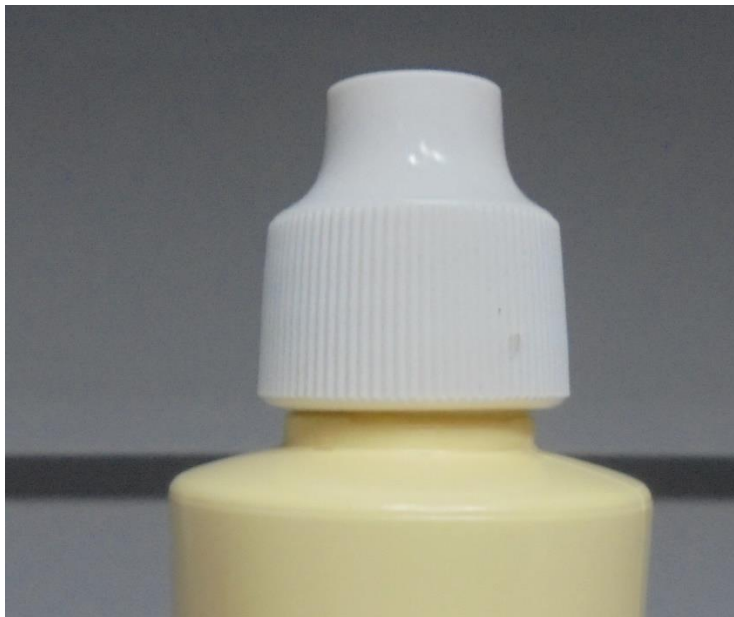
El tap roscat també segueix quedant una mica tort

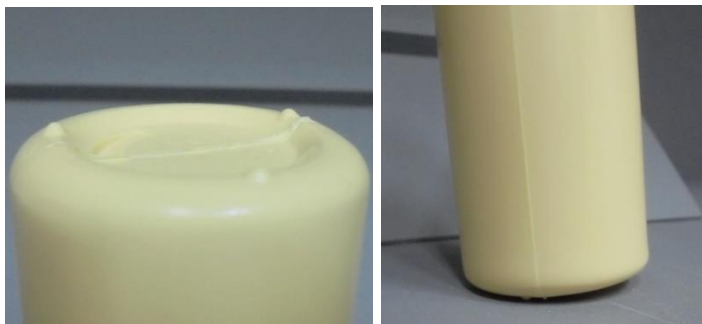
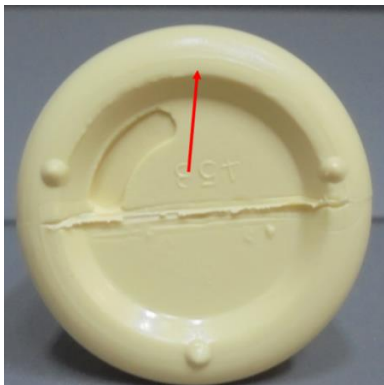
El pius de la base, ara surten els 3. El problema es que l'ampolla segueix sent inestable. Els 3 pius no estan colocats de manera correcte, ja que n'hi ha 2 de molt centrats que fan que quedi un punt de la base molt separat, i amb l'ampolla buida, queda torta.

**NOTA:** En el plànol no surten aquests pius.

- S'hauria de millorar els pius de la base per fer l'ampolla més estable. Treure'ls del tot no, perquè potser llavors tindríem problemes amb la rebava que fa a la base. Moure'ls o afegir-ne un.
