Referència: B-175

Denominació: Ampolla 50 ml

Client: Estelca

Motiu informe: S'han fet modificacions per millorar funcional - 3^a prova.

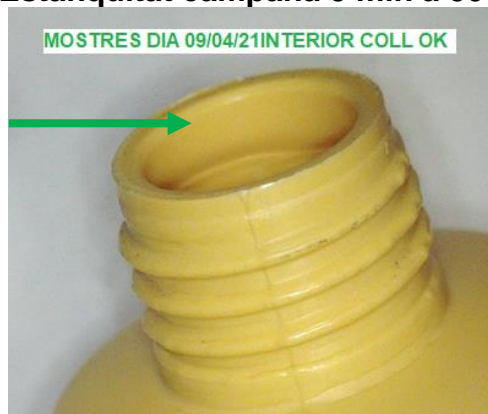
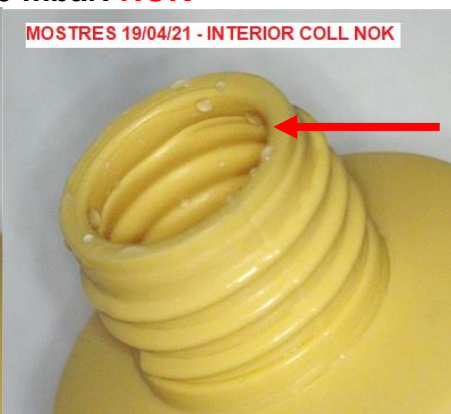
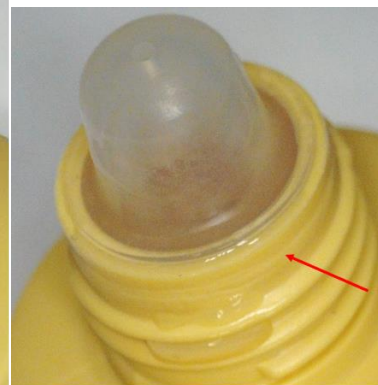
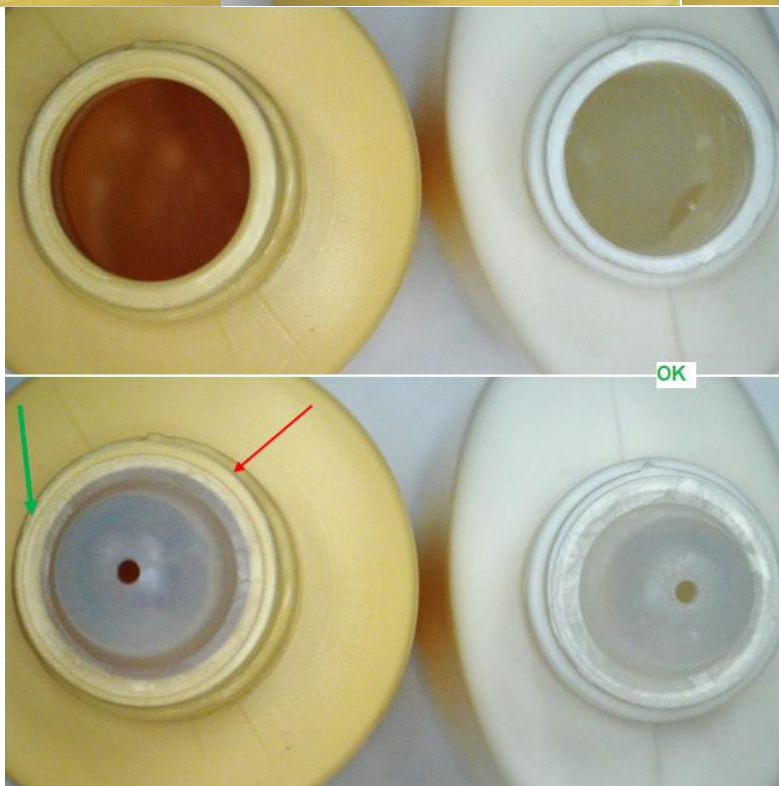
Estanquitat campana 3 min a 500 mbar: NOK

Les mostres fetes ahir, s'ha reduït el diàmetre interior i ara l'obturador treballa una mica més, però l'interior del coll té poca paret plana per que l'obturador treballi, crec que afecta a que el líquid, en aquest cas aigua, tingui més facilitat per sortir.

També he trobat obturadors que queden descentrats, i que per una banda tenen més superfície de treball que per l'altra, això sumat a que la boca no es plana del tot, provoca que per on treballa poc pugui sortir més fàcil el líquid.

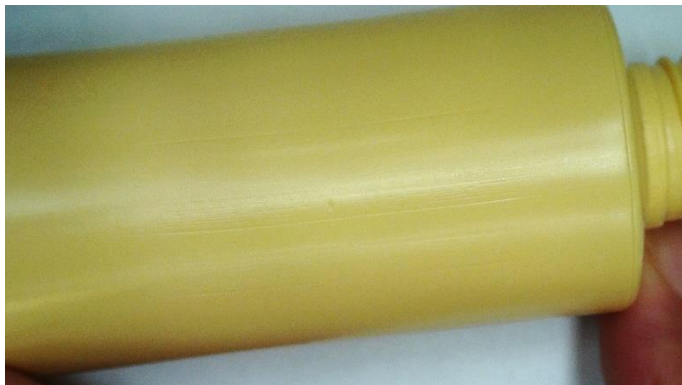
Les noves mostres d'ahir, segueixen tenint les parets amb unes marques ratlles.

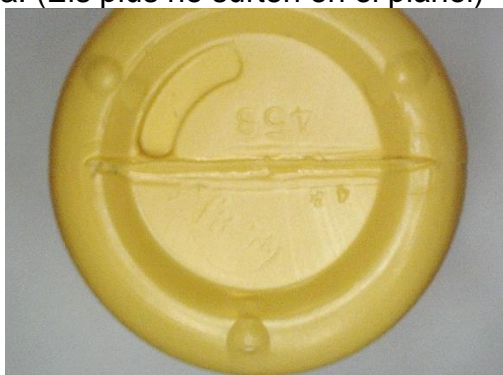
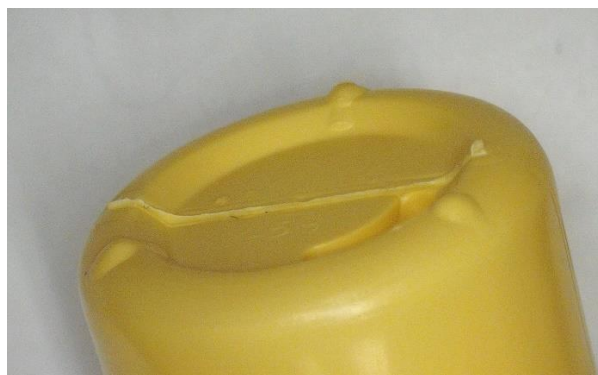
El partaix de l'ampolla, han millorat.

Els pius de la base també s'han posicionat millor i ara l'ampolla va millor.

Segueix sortint rebava al partaix de la base, amb els pius no afecta a la estabilitat de l'ampolla. (Els pius no surten en el plànol)

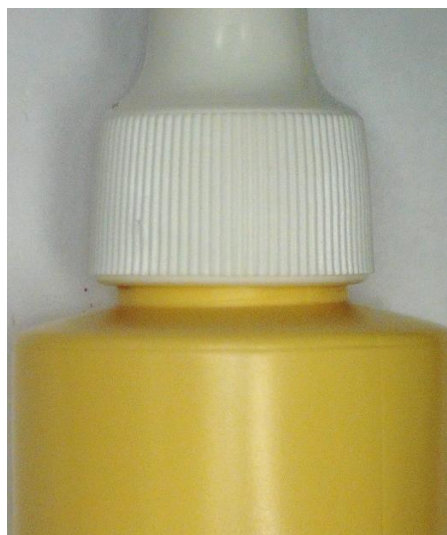
El tap roscat també segueix quedant una mica tort

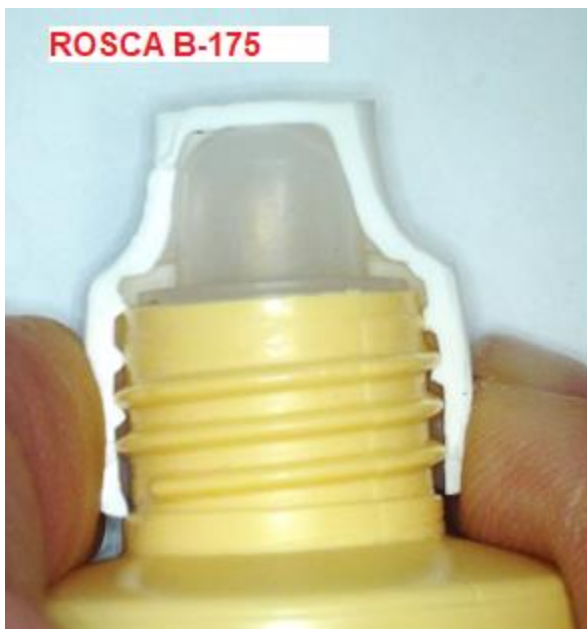
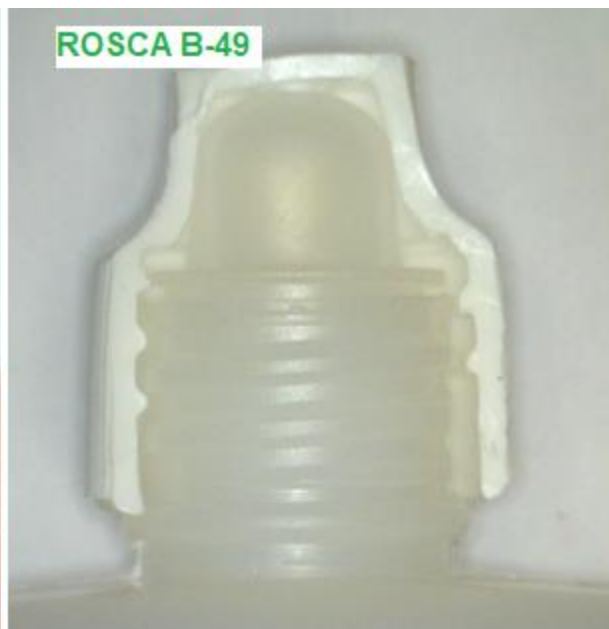
El roscat amb l'ampolla, tot i roscar, va una mica dur.

Comparant el roscat del tap amb l'ampolla B-49, que el coll ja es el del tap ref.1154, hi ha diferència. Amb la B-49 es molt més suau.

De fet la rosca de la B-175 que s'ha fet nou, no te res a veure amb la de la B-49 que es anterior. Amb la foto, ja es veu que no acaba de quedar quadrat el fil rosca del tap amb el de l'ampolla.
