**Referència:** 1580/0/2

**Denominació:** Interior tapa 50 ml delarange

**Data:** 02/07/2021

**Motiu informe:** S'ha fet modificació segons informe qualitat del 17/12/20

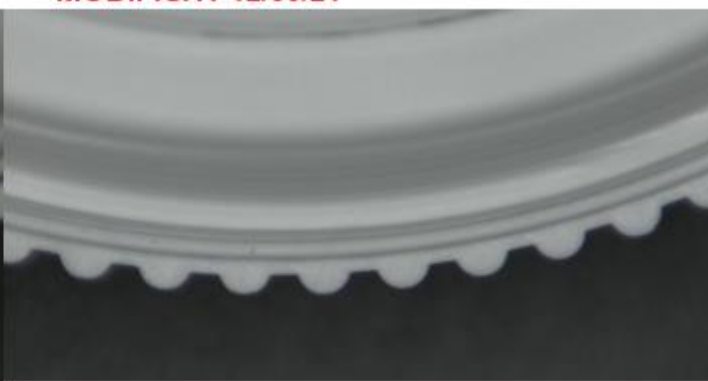
**MODIFICAT 12/05/21**

No han fet contracció, però un cop muntat amb la tapa i roscat amb el tarro T-105, els interiors de la modificació, tenen una mica de moviment, que abans no tenien. Amb el metal·litzat, pot ser que encara el faci més.

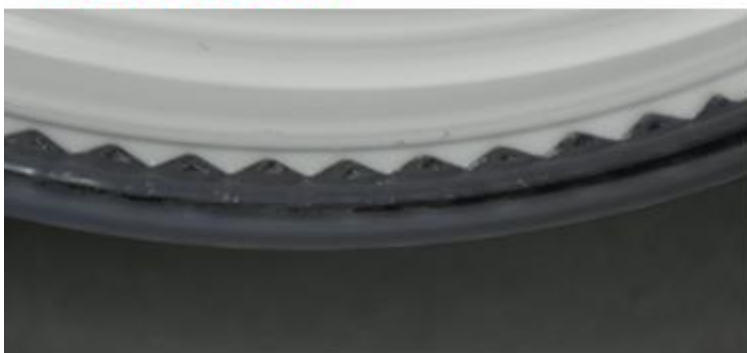
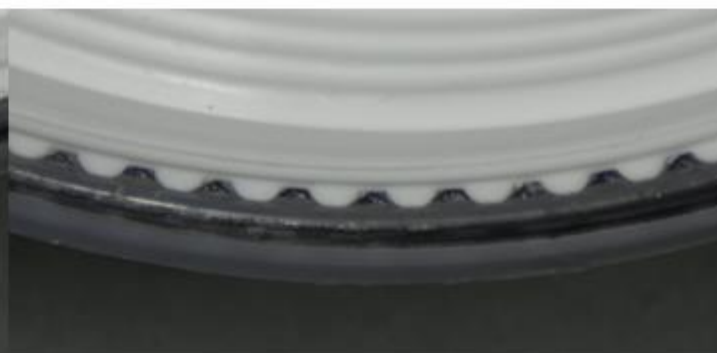
**MUNTADA I ROSCAT**

De moment el roscat amb el tarro ara té un moviment que no tenia abans.

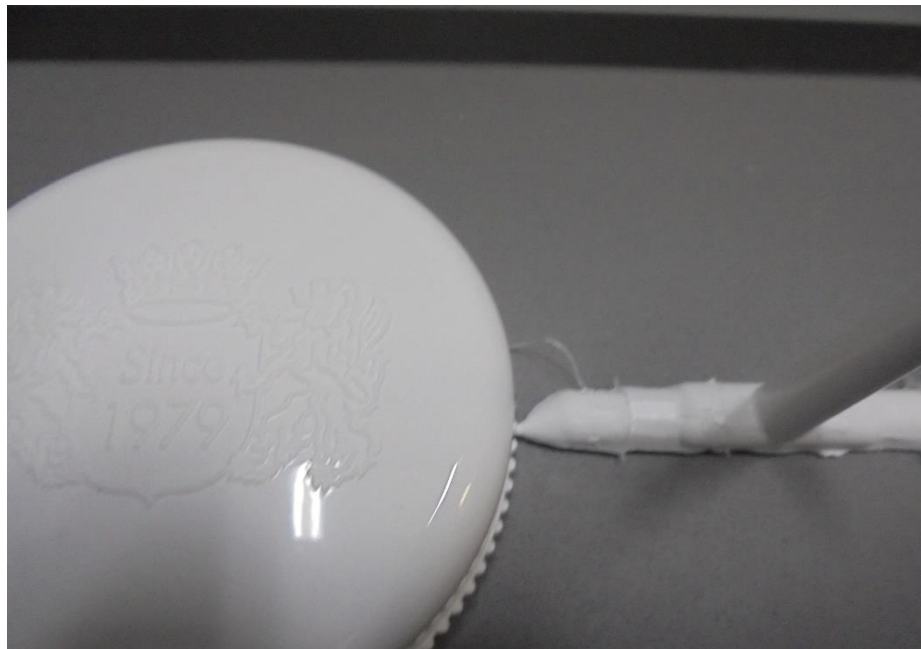
De la bossa que s'ha fet de mostres, hi ha injectades que tenen un fil de rabava entre la colada i l'interior:

Aspecte NOK bruts de la valona i alguns fils de rebava.

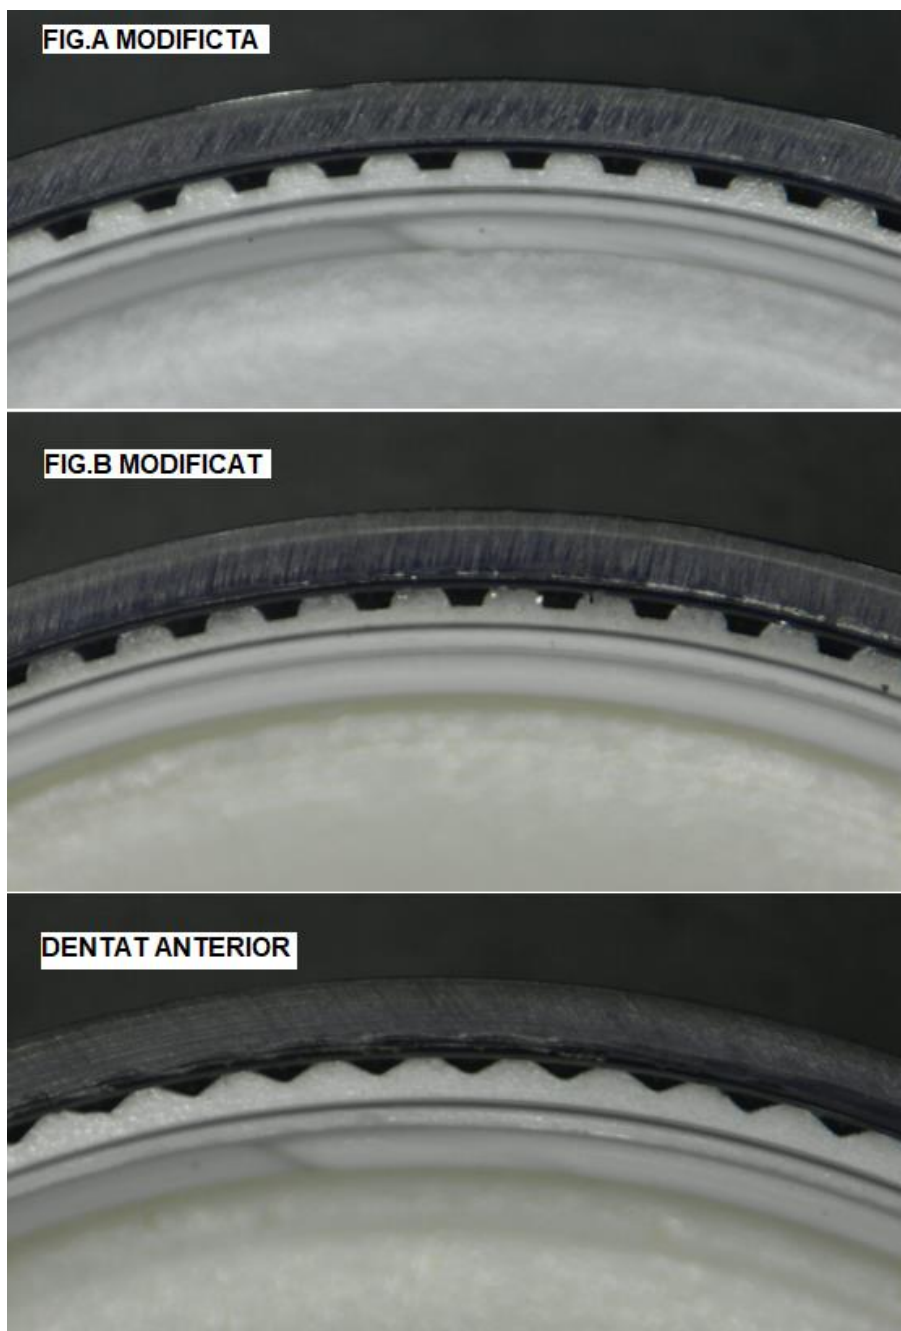
***El muntatge es correcte – S'ha de fer muntatge amb muntadora per comprovar si es trenquen:***

Muntatge ok, amb el metal·litzat dimensionalment han reduït diàmetre, però sembla que va bé Falta comprovar amb muntadora automàtica. Aspecte correcte.
