Referència: 1972

Denominació: Cubilet 50 ml MONOPARED T-123

Motiu informe: Dimensional, comparatiu i funcional de les proves amb PP RECICLAT.

INFORME CONTROL DE QUALITAT

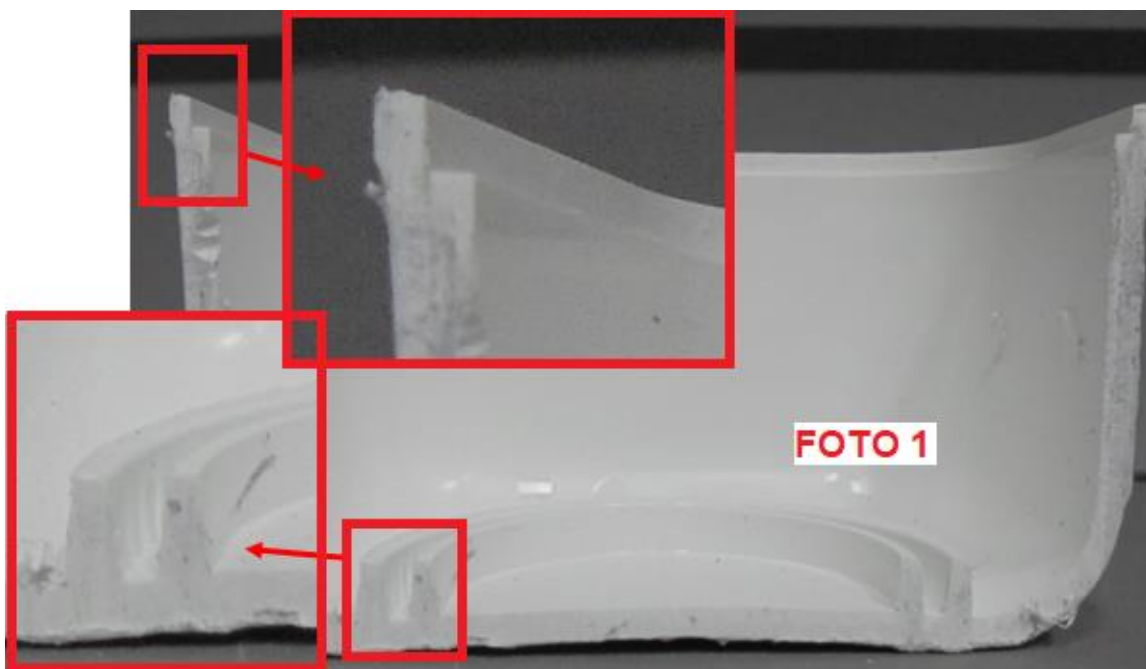
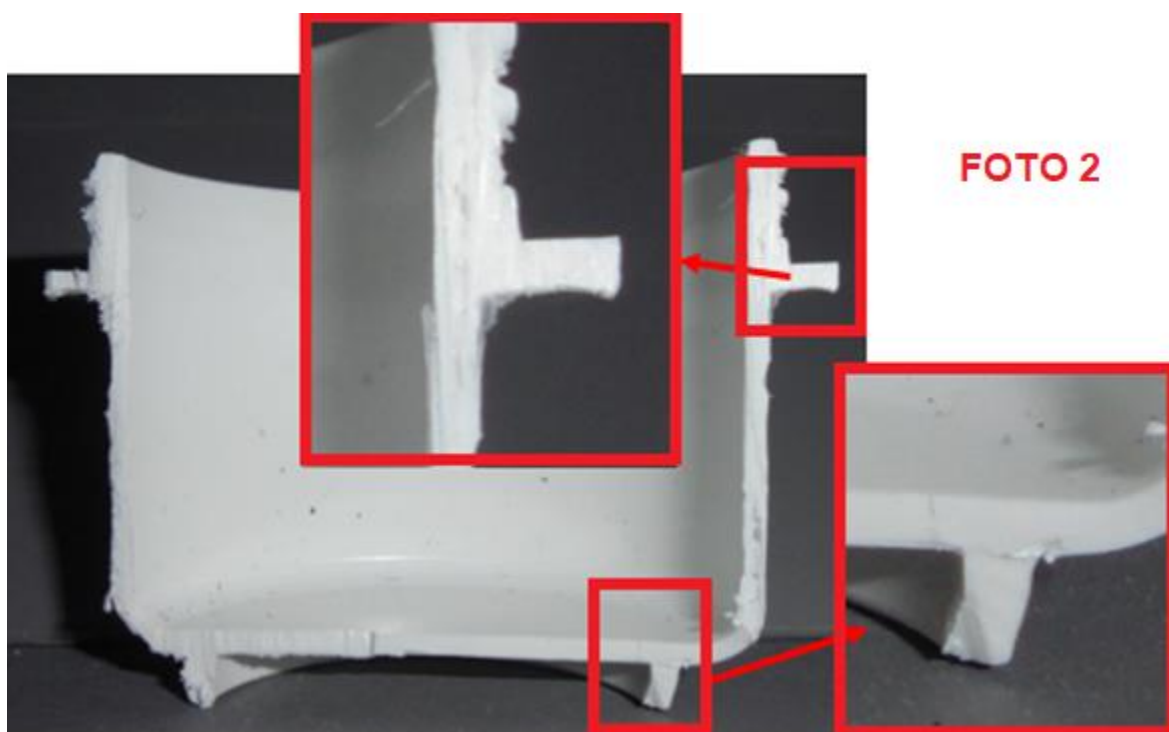
FOTO 1 i 2: No tinc cap especificació, però veient els cubilets i els exteriors tarros, que no tenen anclatge o cap tope per tal de que el cubilet quedi anclat, sinó que en munten a pressió amb el aro de la base del tarro amb la del cubilet.

- Funcionalment el muntatge es incorrecte. S'ha de millorar els anclatges de les 2 peces.
- S'ha de fer un centrador/ posicionador per poder muntar els tarros correctament 100%.
- Per enviar uns quants tarros de mostra es pot fer alguna cosa, però per una tirada llarga no es funcional.
- El informe del mecànic, parla del material, però del funcionament del motlle no, a part de les ratllades que surten als ombros.
- Les mostres tenen molts pics, rafagues negres, cremat..., s'han de triar els millors per poder fer alguna mostra acceptable.
- Marca les figures del motlle amb el número (1 i 2). Aquest punt serveix per tots els components d'aquest conjunt, no hi ha cap peça marcada:

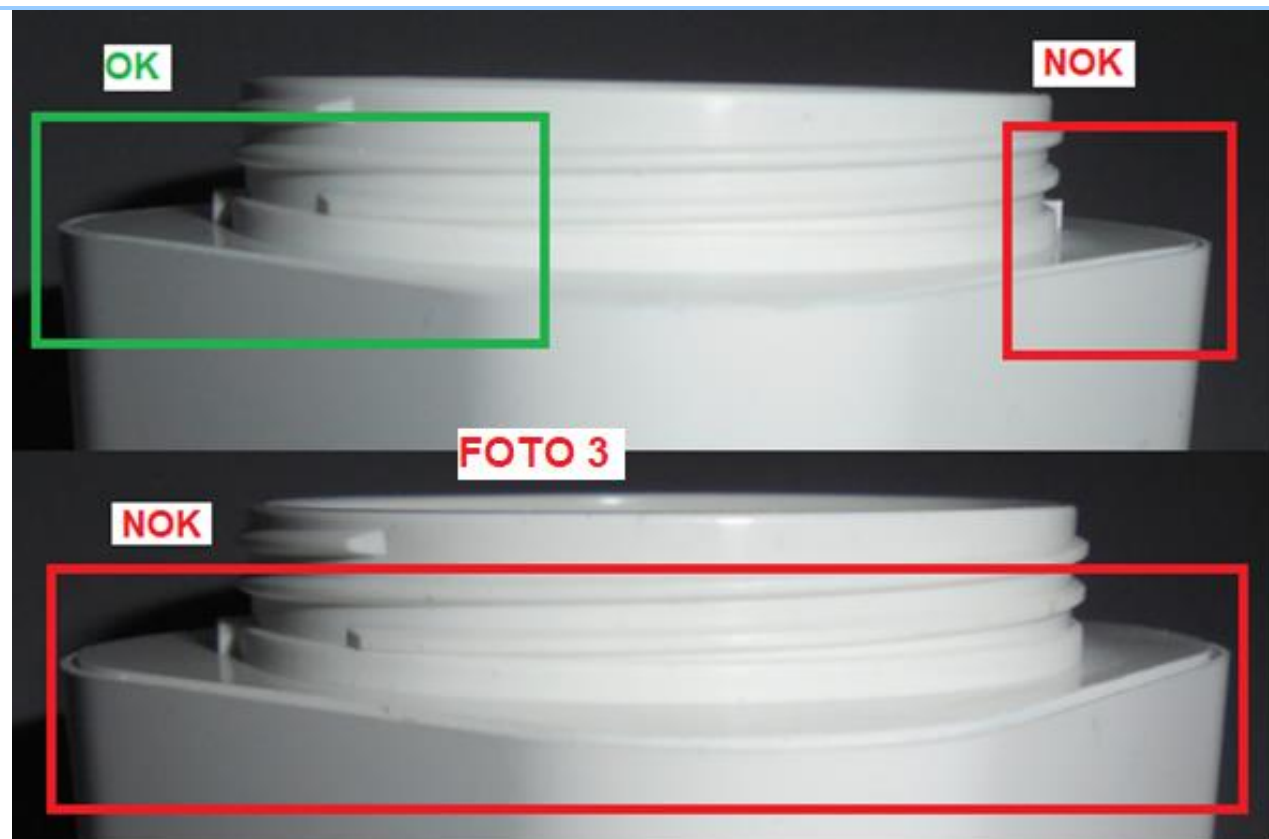
FOTO 3: Això fa que hi hagi tarros que quedin bé, n'hi ha que no, n'hi ha que d'una banda si però l'altre no.

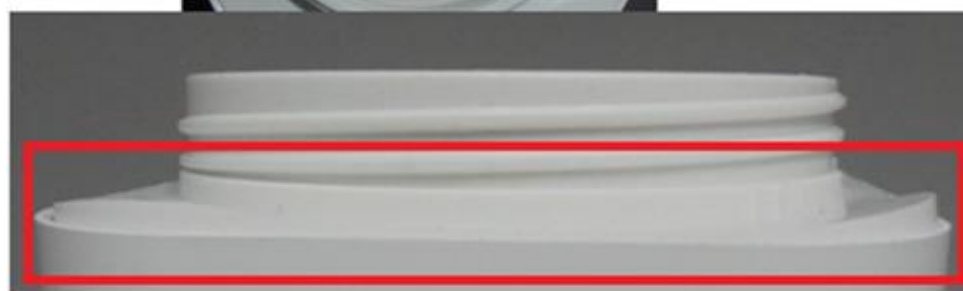
FOTO 4

FOTO 4: El centrat es manual, l'operari ha d'encarar bé el cubilet amb el tarro, i si no es fa bé a la primera, els cubilets queden mal muntats, amb l'ombro aixecat i es veu tort.

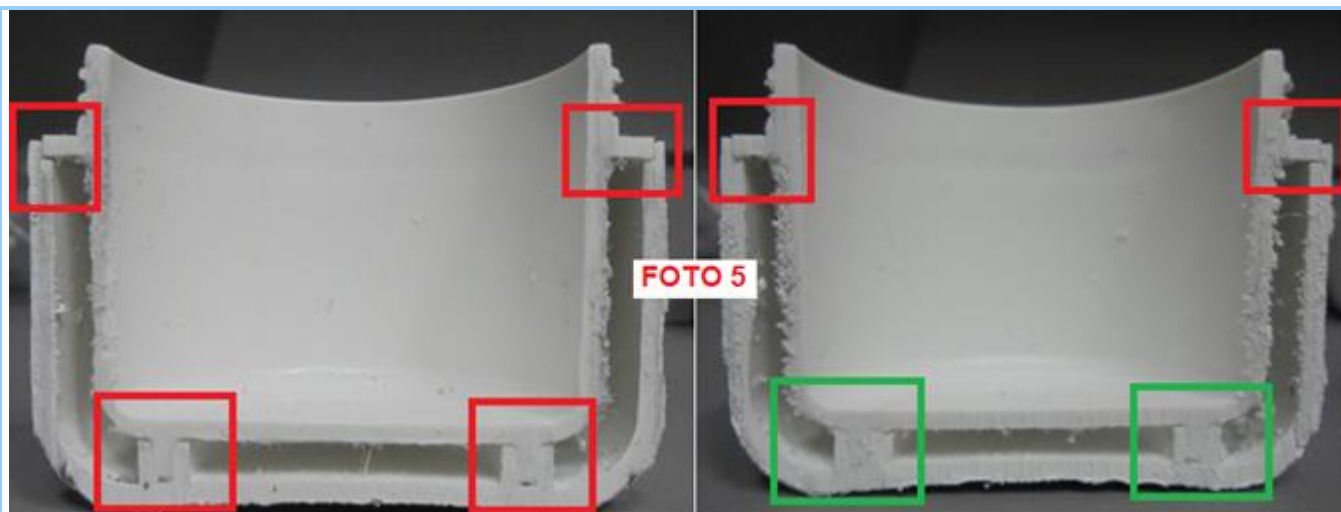
FOTO 5: En els muntatges, hi ha tarros que el cubilet no acaba d'arribar a baix, i n'hi ha que si, però tampoc queden ben muntats

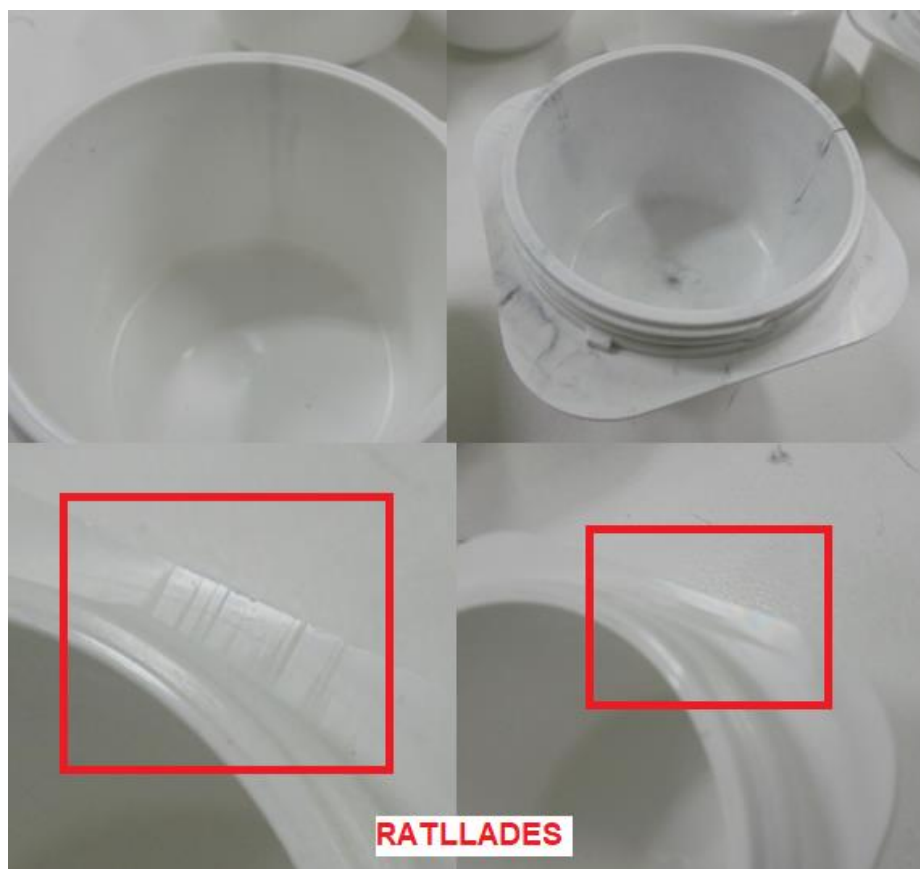
- De totes les proves/ mostres amb PP RECICLAT, aquests son els pitjors. Molts pics negres, rafagues negres, etc.
- Tenen ratllades al ombro.
