Referència: 1597

Denominació: Tarro 50 ml PP

Data: 21/07/2021

Informe de mostres recollides en l'inici de producció el 20/07/21.

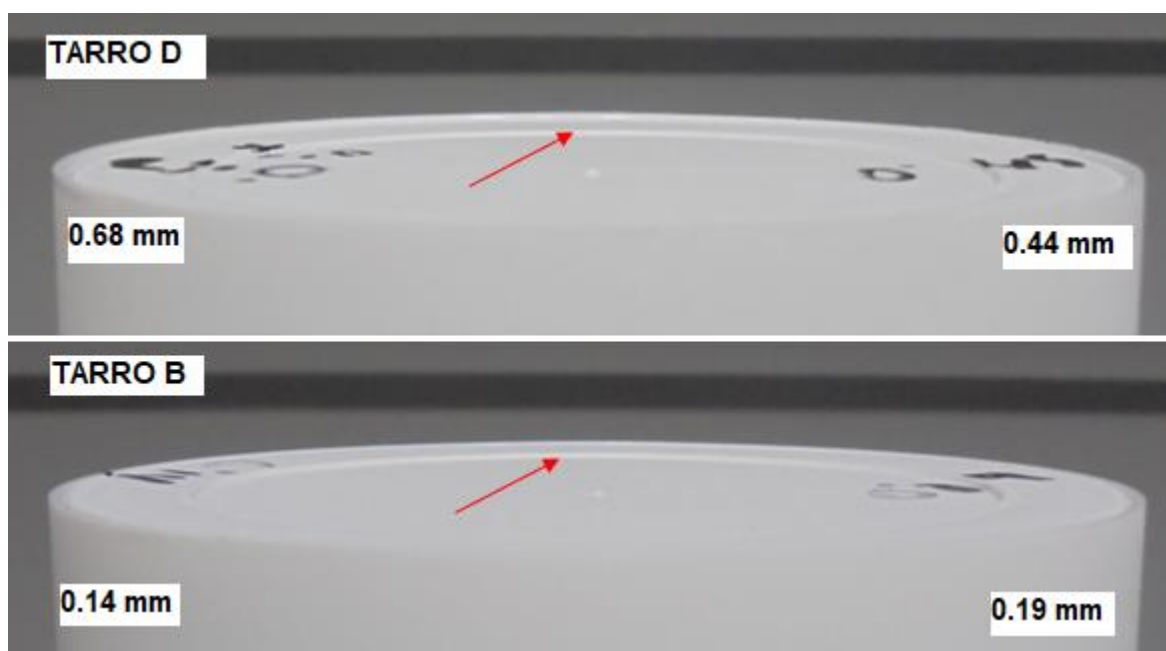
Les diferències entre les 2 figures es veu:

- La peana queda més enfonsada en la figura D que a la B, i també més torta.

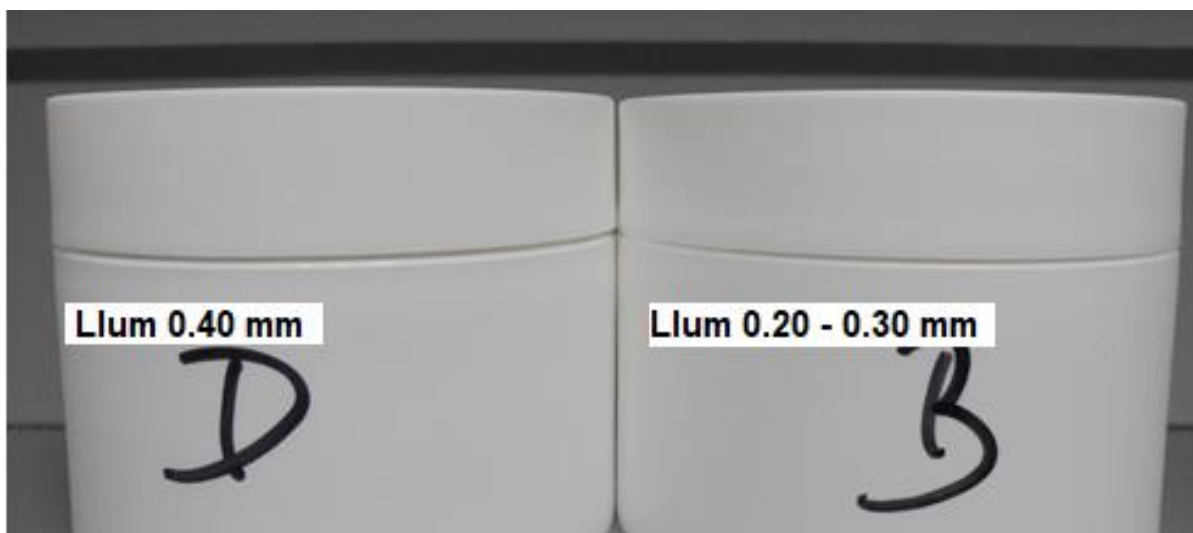
Disc 1.5 mm + obturador pestanya ref.1933/0/1

L'alçada del coll també varia, i el tarro B, queda una mica torta.
