<h1 style="text-align: center;">INFORME INYECCIÓN / CALIDAD</h1>				Molde nuevo : <input type="checkbox"/>
					Modificación: <input checked="" type="checkbox"/>
					Comparativa: <input type="checkbox"/>
Departamentos Implicados:	Inyección <input checked="" type="checkbox"/>	Calidad <input checked="" type="checkbox"/>	Sala C <input type="checkbox"/>	Almacén <input type="checkbox"/>	Otro <input checked="" type="checkbox"/>

Referencia: 1567	Fecha plano 19/04/2004	Material : PP
Denominación: interior 50 standard	Cavidades: 4	Color: varios colores

Motivo informe : modificación dentado molde 1567 por queja de cliente en montaje con 1551

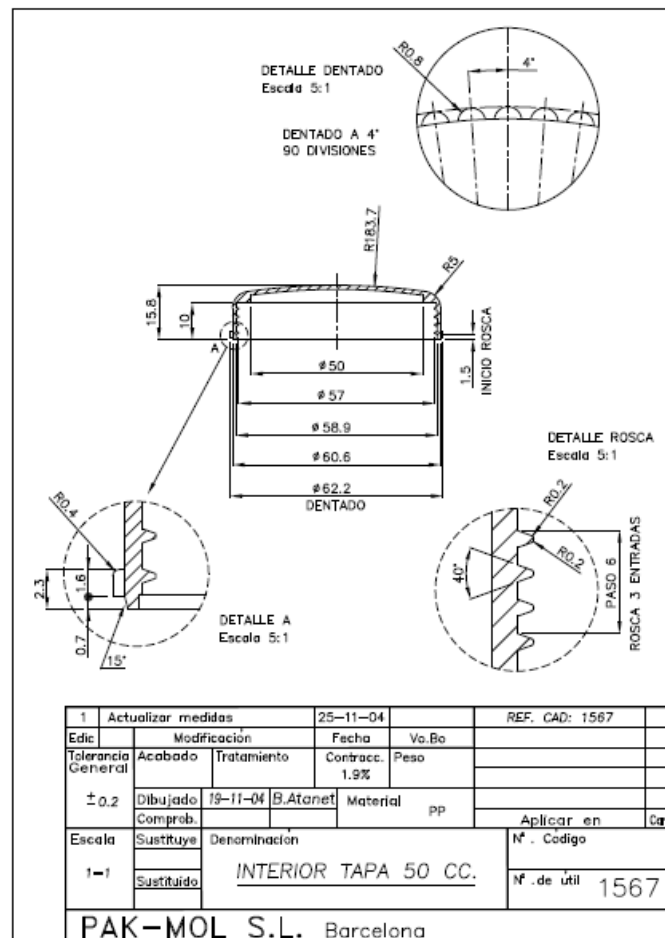
Plano formato dientes redondos 19/11/04

No hay plano actualizado dientes triángulos

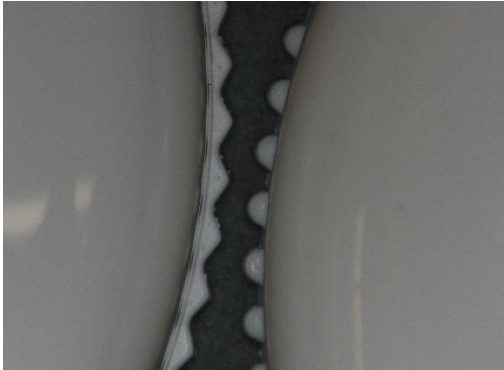
Diferencia de dientes nuevos /viejos

- La forma del culo interior es diferente a las piezas viejas. Y la valona queda más profunda al igual que la medida fondo
- El diámetro de los dientes es más pequeño de lo marcado en el plano viejo y de las piezas viejas que ya normalmente daban por debajo incluso en ocasiones fuera de la tolerancia mínima. Hay que tener en cuenta que estos interiores al metalizarlos reducen su diámetro exterior y tienden a desmontarse más fácilmente.
- La cota de valona se modificó en las tablas ya que era el valor real (ver reparación 27/04/2020) no se modificó el plano???

Se ha cambiado la forma de los dientes de forma redondeada a forma triangular no tenemos plano para realizar medidas se utiliza la tabla actual que no coincide con el plano 19/11/2004 en muchas medidas.

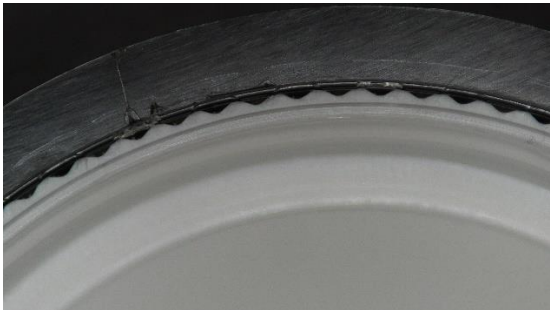
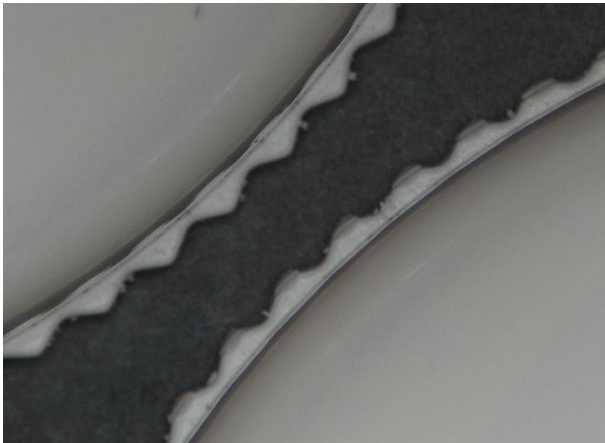
Montaje con tapa gota 1860/0/4

Después de montar la tapa/interior gira hace ruido y se desmonta fácilmente Tapa gota 1860/0/4 los dientes quedan muy desgastados.

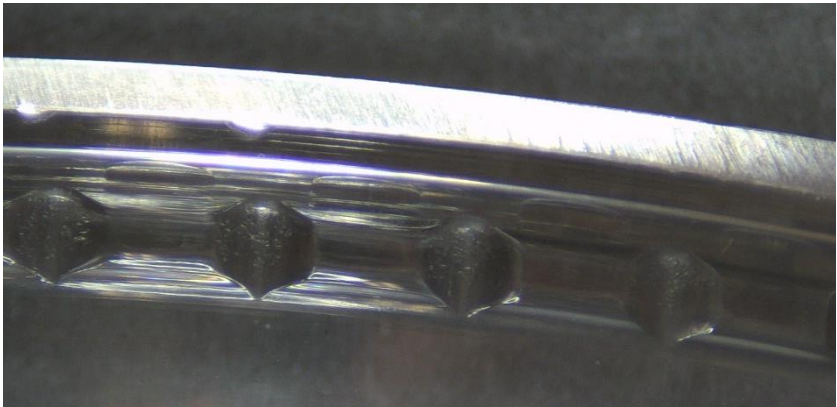
1860/0/4 Tapa gota

Nos encontramos que sobre las tapas donde se montan hay varios tipos de alojamientos del dentado
fotos detalle tapas y se envían muestras a taller.
