<h1 style="text-align: center;">INFORME INYECCIÓN / CALIDAD</h1>				Molde nuevo : <input checked="" type="checkbox"/>
					Modificación: <input type="checkbox"/>
					Comparativa: <input type="checkbox"/>
Departamentos Implicados:	Inyección <input checked="" type="checkbox"/>	Calidad <input checked="" type="checkbox"/>	Sala C <input type="checkbox"/>	Almacén <input type="checkbox"/>	Otro <input checked="" type="checkbox"/> Taller

Referencia: 1999/0/0	Fecha plano : 14/06/2019	Material : PS Styron
Denominación: Tapa 15_30ml Cuadrada #9	Cavidades: 6/6	Máquina : 29 Temps Cicle : 24,5"

Homologación molde nuevo.

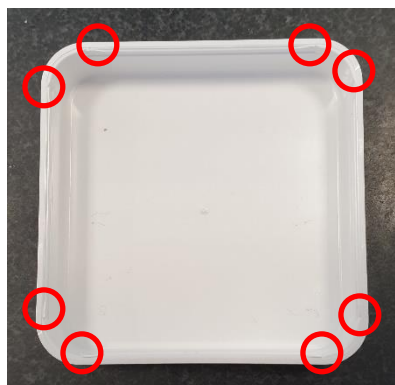
Cota 10 (Rebaba)

Hay rebabas en las zonas marcadas.

1. Hay rebabas en las zonas marcadas de la foto, en estos momentos se están puliendo y reparando.
2. Dimensionalmente hay algunas diferencias, que creemos que no será un problema. Lo único que nos preocupa es que una vez montada la tapa nueva hace 0,15mm. menos de ancho, que la tapa antigua 1744/0/1.

ES DETECTEN TOTS ELS ANCLATGES ESTIRATS DELS EXTREMS, S´HAN DE PUL.LIR MOLT MILLOR, LES PECES TAMBÉ PRESENTEN FILS PROVINENTS DELS ANCLATGES, MATEIX PROBLEMA, PUL.LIR MILLOR ANCLATGES I ZONA DEL CONO.
