Referencia: 1910/0/2

Denominación: Cubilete 200 ml bajo

Informe de las modificaciones en el cubilete para conseguir estanqueidad del conjunto T-106 con obturador ref.1947

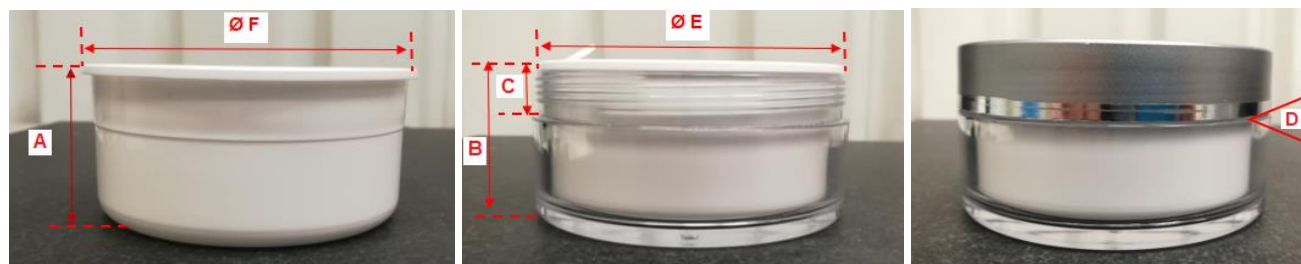
INFORME COMPARATIVO MEDIDAS

Una vez hechas las comprobaciones con los cubiletes montados en el tarro T-106, informo que la modificación no es correcta. El conjunto es estanco, pero sigue constando de entrar, y a parte, en la figura 1 lo escupe.

En las muestras actuales, también costa más de roscar la tapa hasta el final, no se si es problema de inyección, o la modificación, pero el anclaje ha quedado un poco más abierto. Las medidas varían, pero la que más el diámetro del anclaje.

PRUEBAS 25/05/20		PRUEBAS 09/06/20	
	FIG.1	FIG.2	FIG.1	FIG.2
A	40.60 mm	40.67 mm	40.68 mm	40.80 mm
B	45.04 mm	45.04 mm	45.06 mm	45.06 mm
C	15.52 mm	15.50 mm	15.56 mm	15.55 mm
D	S/ obturador 0.5 mm	S/ obturador 0.4 mm	S/ obturador 0.6 mm	S/ obturador 0.6 mm
	C/ obturador 0.5 mm	C/ obturador 0.4 mm	C/ obturador 0.7 mm	C/ obturador 0.6 mm
Ø E	93.40 mm	93.40 mm	93.70 mm	93.80 mm
Ø F	92.90 mm	92.90 mm	93.20 mm	93.30 mm

Conclusión: Por parte de control de calidad, la modificación es NOK. Por lo poco funcional que es, cuesta de poner y ahora también cuesta roscar la tapa.
