Referència: 1997

Denominació: Tapa 7 ml recte

Data de l'informe: 13/04/2021

Motiu informe: 4r informe de la prova de motlle nou de la tapa 7 ml RECTE – 6 figures –

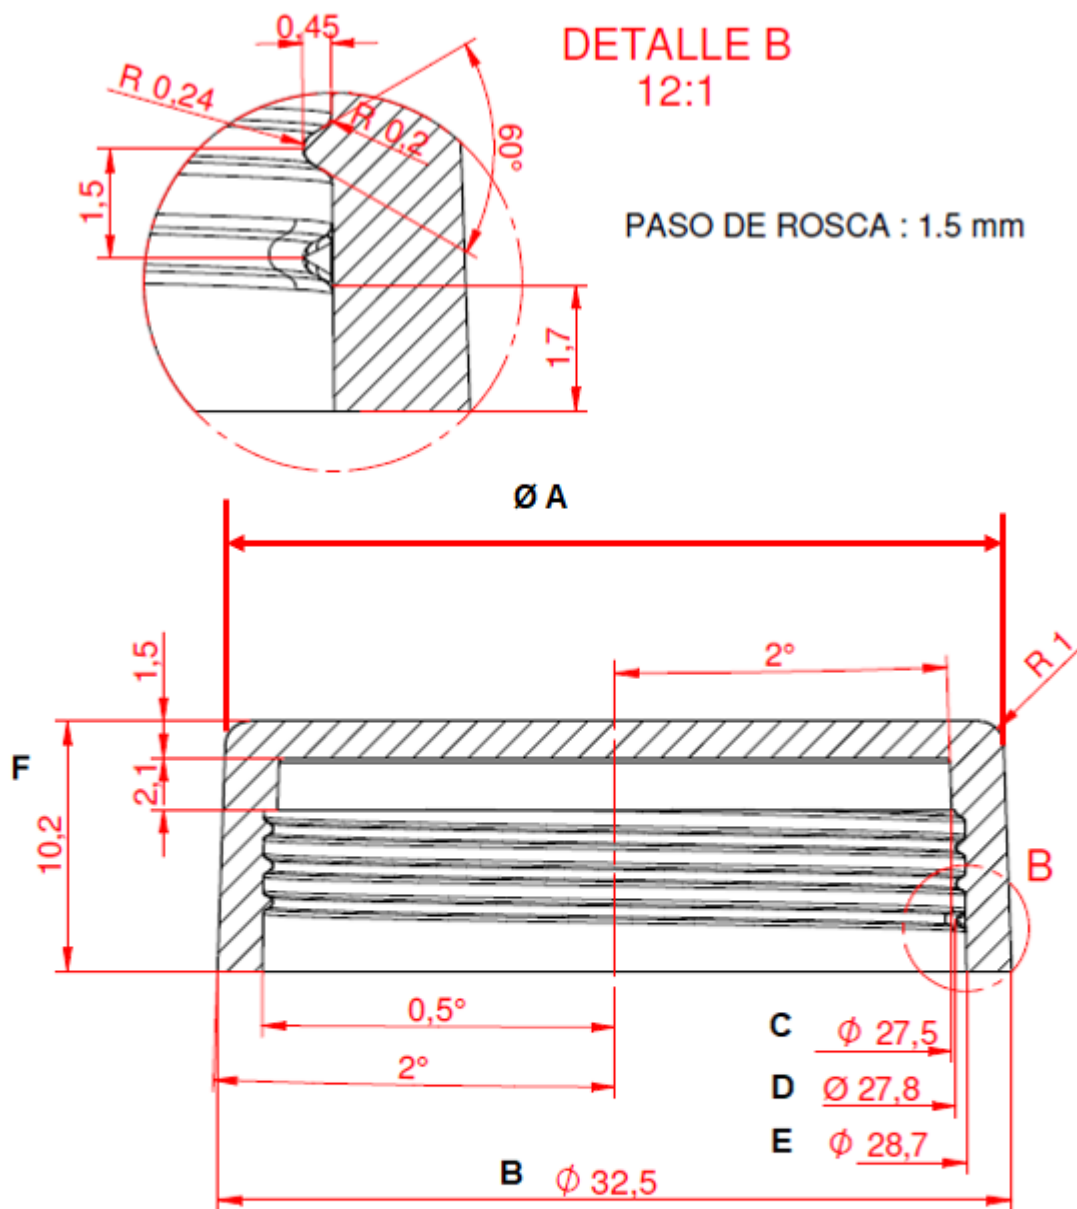
PLÀNOL ACTUALITZAT: SI - 14/04/21

En el plànol actualitzat, no surt el que fins ara, era el diàmetre (A). En aquest, si que hi ha el de diàmetre de la boca (B).

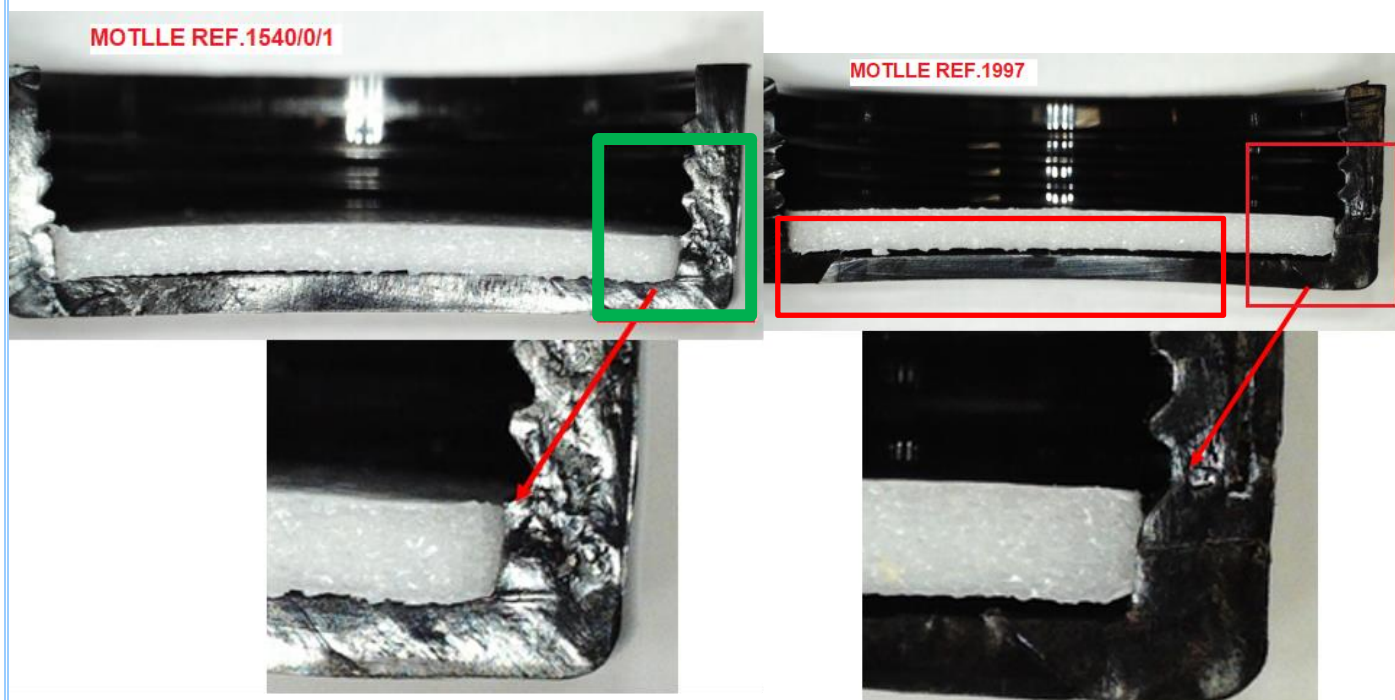
Els discs continuen caient. En la figura 6 sobretot.

Crec que el problema del disc, a part de el diàmetre de la zona del allotjament, el punt d'injecció crec que influeix negativament, i la paret del allotjament també es inferior a la que tenia el motlle ref.1540/0/1.

En la foto del motlle nou ref.1997, es veu que el disc no acaba de queda pla.

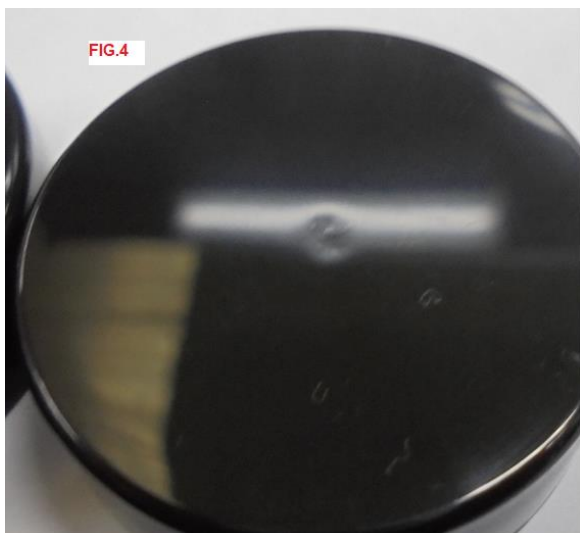
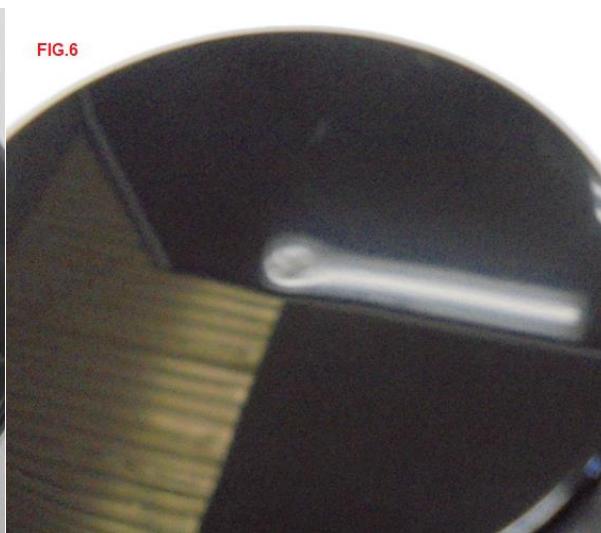
Els punts injecció per la part de sobre, han millorat, ara queda una mica de retxup.

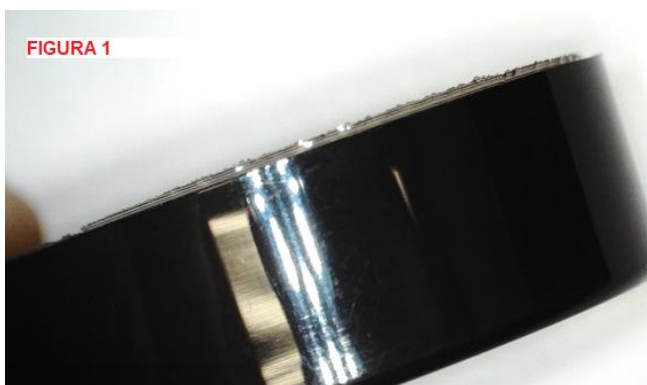
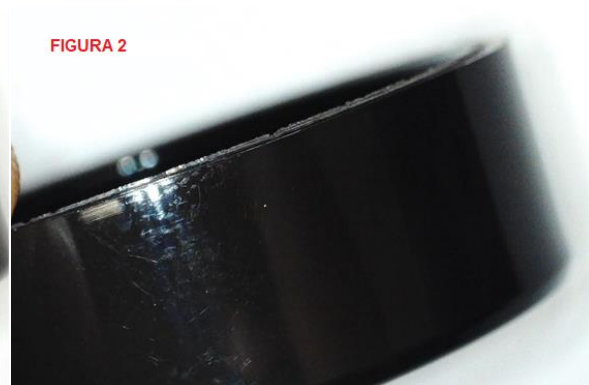
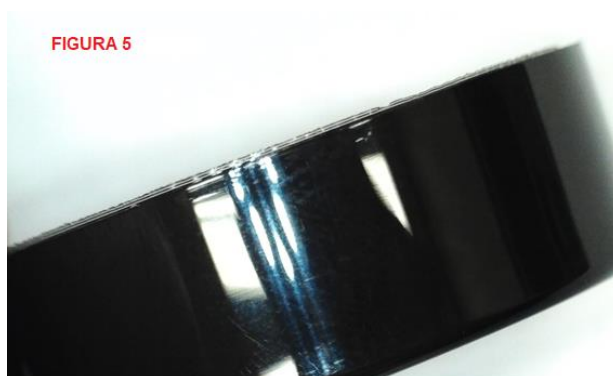
- Encara tenen rebava boca, figures més i figures menys.

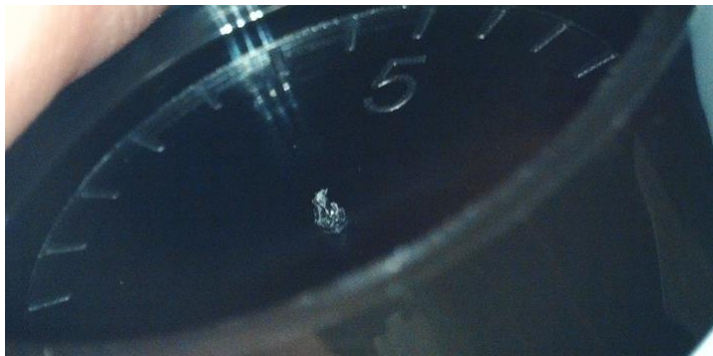
- També segueix sortint uns punts d'injecció llargs i com he dit, pot influir a l'hora de posar el disc.

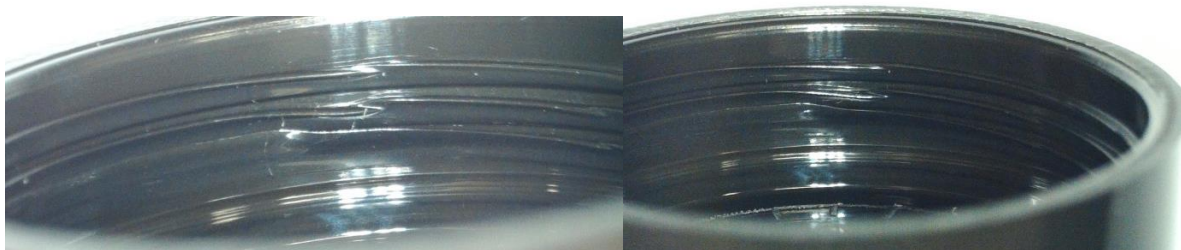
- De les mostres d'ahir, també he trobat alguna figura 6 amb la rosca xafada:
