INCIDENCIA INTERNA

Cliente: Berlin Packaging
Fecha: 151106_00_V0

Referencia Prod.: 1937
Cantidad Pedido Cliente:
Cantidad Pedido Interno:
Cantidad Fabricada:
Cantidad Afectada:

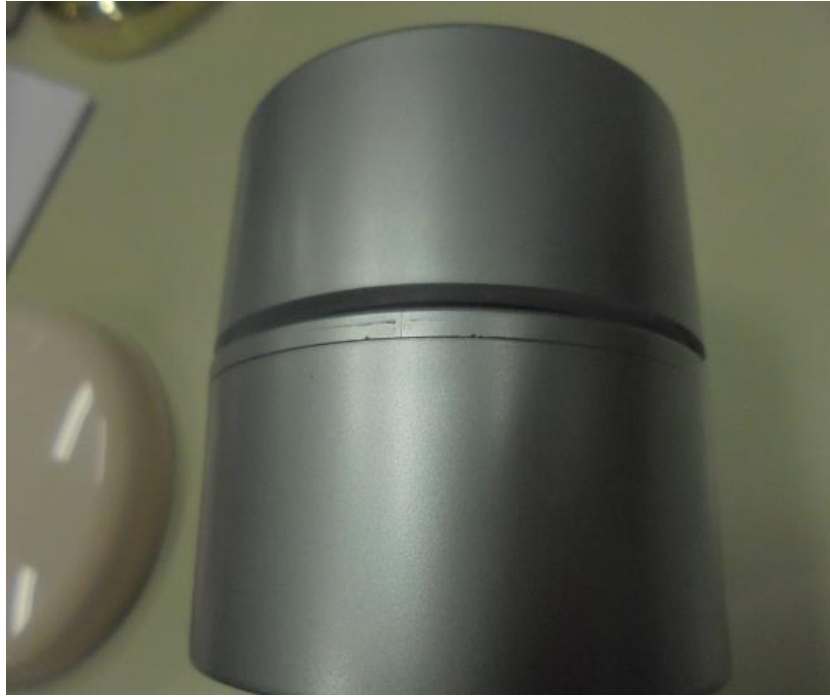
OBSERVACIONES:
ANEXO 1

Se realizan unas muestras, donde solicitan que el contorno exterior del cubilete faldilla quede matizado con el mismo color que el Tarro, y se detecta que después de matizar, marcas en el contorno exterior del cubilete.

Una vez analizadas las marcas, están localizadas en las zonas de unión del molde. Al tener una capa de matizado es cuando resalta este defecto. Por otro lado, la adherencia de la pintura en esta zona, no es correcta, al ser de diferente material que el Tarro y tener que matizarse a la misma vez.

1.- Enviar las muestras para que las valoren en comercial, con una nota indicando el problema.

1.- Se debería de comunicar a Cornella, para que analicen si pueden mejorar el acabado de la pieza en esta zona de unión
