<h1 style="text-align: center;">INFORME INYECCIÓN / CALIDAD</h1>				Molde nuevo : <input checked="" type="checkbox"/>
					Modificación: <input type="checkbox"/>
					Comparativa: <input type="checkbox"/>
Departamentos Implicados:	Inyección <input checked="" type="checkbox"/>	Calidad <input checked="" type="checkbox"/>	Sala C <input type="checkbox"/>	Almacén <input type="checkbox"/>	Otro <input checked="" type="checkbox"/> Taller

Referencia: 1989/0/0	Fecha plano : NO HAY	Material : PMMA Acrypet
Denominación: Tapa 50ml Cuadrada #9	Cavidades: 6/6	Máquina : 29      Temps Cicle : 25,79"

**Motivo informe :**  
Homologación molde nuevo ( v01 ).

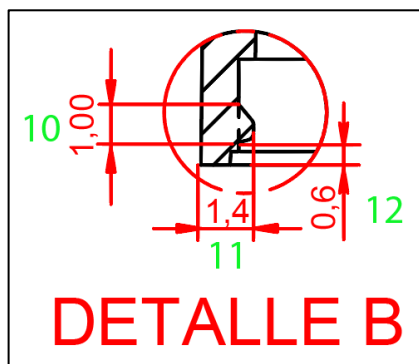
COTA	Tapa Antiga 1974 ( 4fig.)	Tapa Nova 1989/0/0
10	1,2	1,0
11	1,35	1,35
12	0,30	0,30

Al montar la tapa en automático no queda bien anclada. No se sabe la causa , pero si que es verdad que el perfil del anclaje mirado en lupa , parece que no tenga la misma forma que el 1974 ( ver croquis ).
