Informe de Calidad y No Conformidades Técnicas

PROYECTO Starship Flight Test 6 (IFT-6)	FASE Ensamblaje Final y Pruebas Estáticas	PERIODO DE REPORTE Octubre 2025	FECHA DE GENERACIÓN 09 de Noviembre de 2025	RESPONSABLE QA Dra. Sarah Martinez - Jefe de Control de Calidad
--	--	------------------------------------	--	--

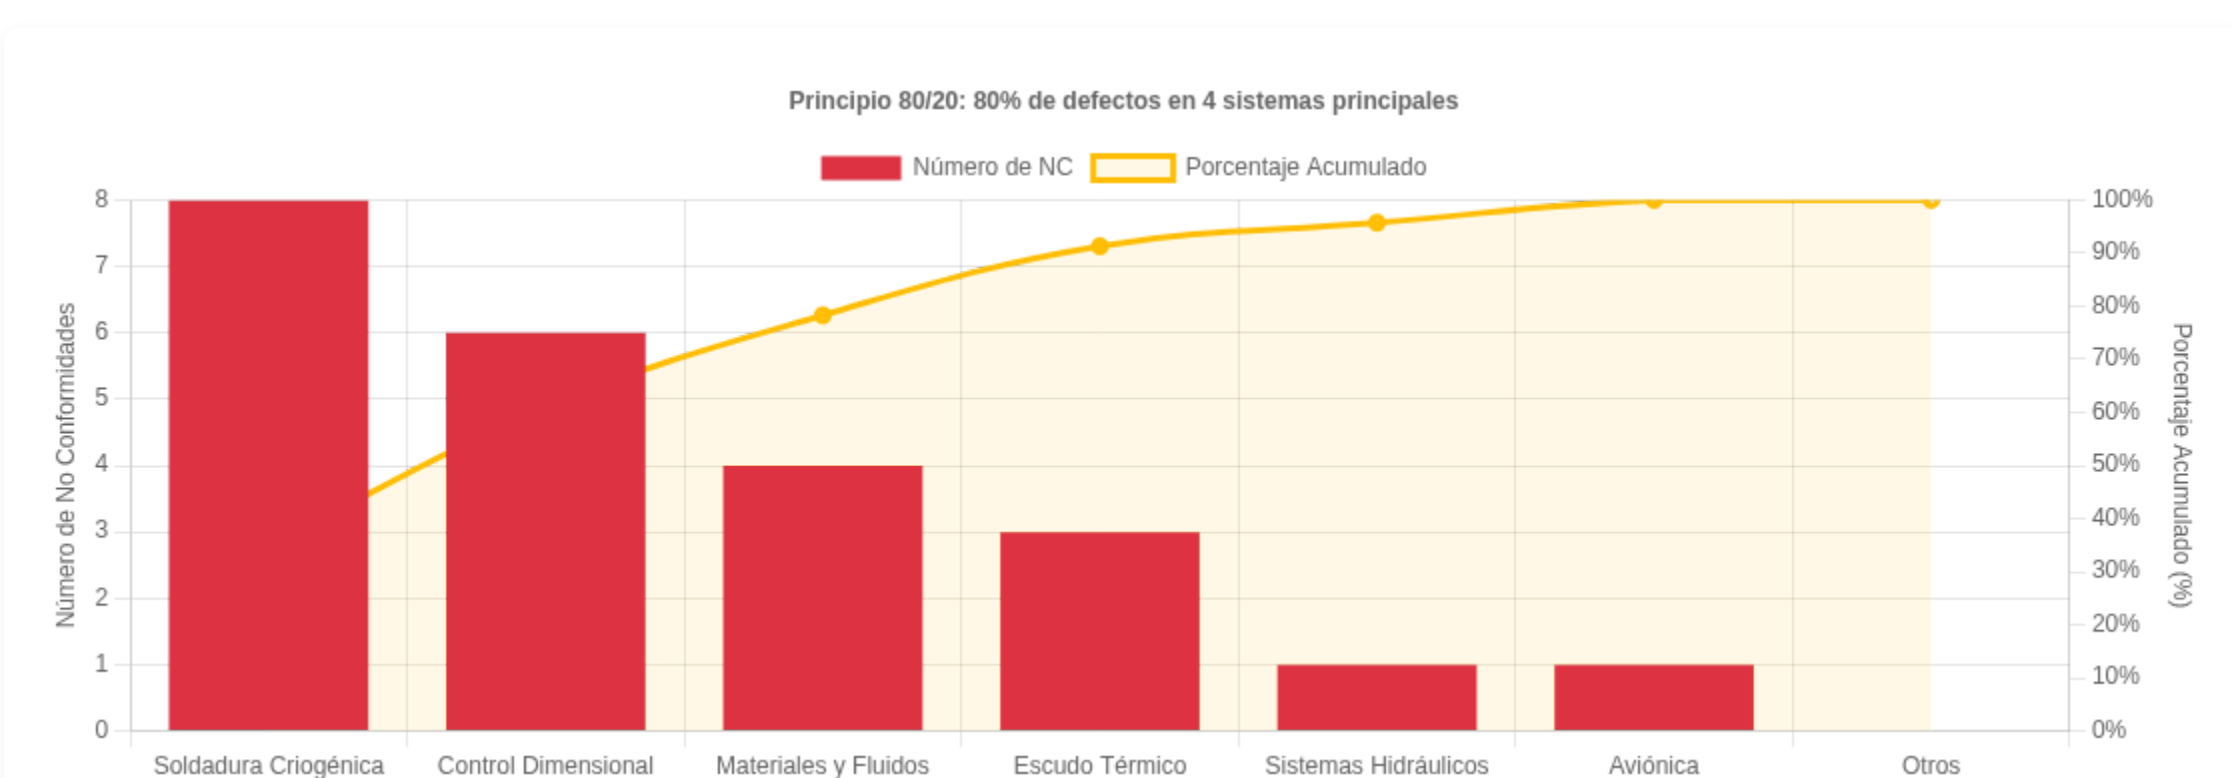
Análisis de Pareto - Defectos por Sistema

El análisis de Pareto confirma que el 80% de los defectos se concentran en 4 sistemas principales: propulsión, tanques criogénicos, estructura y escudo térmico. La matriz de riesgos ubica 7 no conformidades en zona de riesgo extremo, todas ellas con planes de mitigación activos y seguimiento diario.
